ΠΤΥΧΙΑΚΗ ΕΡΓΑΣΙΑ

ΣΥΓΧΡΟΝΗ ΜΕΘΟΔΟΛΟΓΙΑ ΘΕΡΑΠΕΙΑΣ ΒΛΑΒΩΝ

ΜΟΝΗ ΑΓΙΟΥ ΣΤΕΦΑΝΟΥ ΜΕΤΕΩΡΩΝ

ΠΡΟΒΛΗΜΑΤΑ ΑΝΑΣΤΥΛΩΣΗΣ

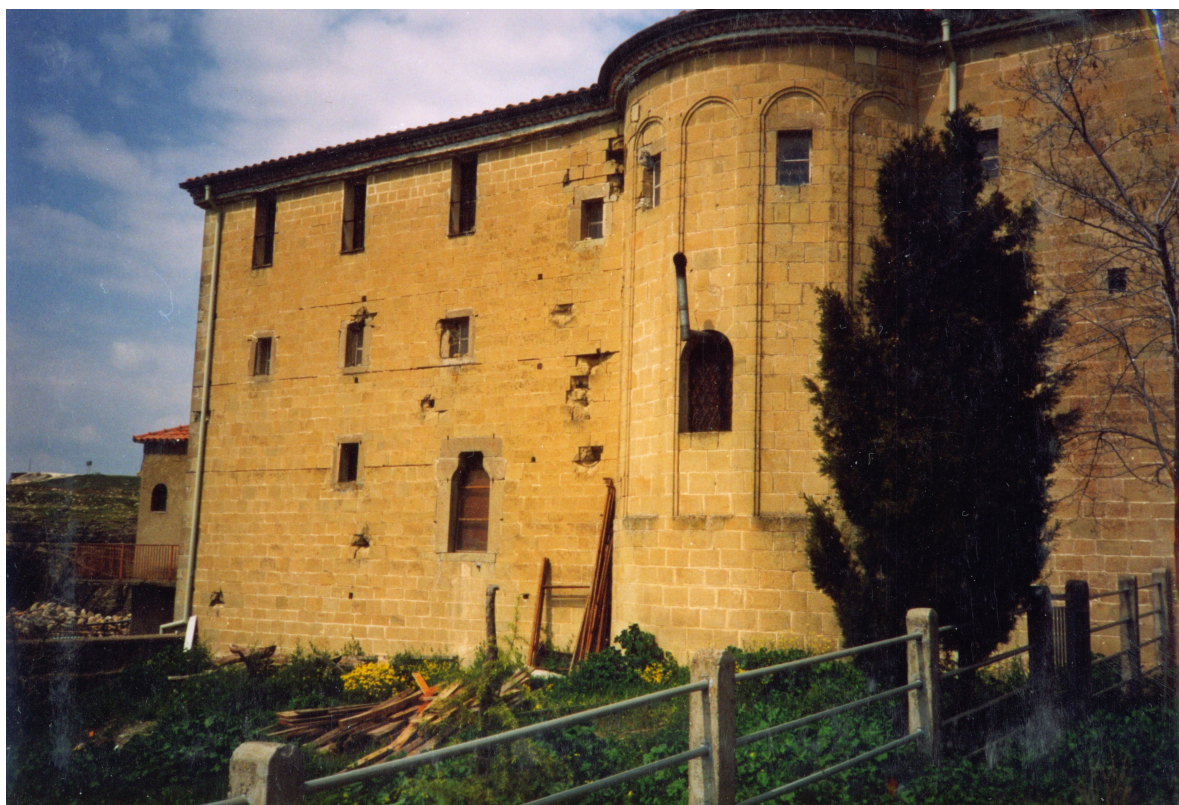
Η νότια πλευρά του ναού. Η έκταση των βλαβών είναι τέτοια που τις κάνει αντιληπτές κι απ' τον πλέον απρόσεκτο παρατηρητή. Πηγή: Τζήμας Σωτήριος – Ιερά Μονή Αγίου Στεφάνου

Η νότια πλευρά του ναού έχει και βλάβες από όλμους από τον β΄ παγκόσμιο πόλεμο κατά τον οποίο οι κατακτητές έβαλλαν εναντίον της μονής από την Καλαμπάκα.

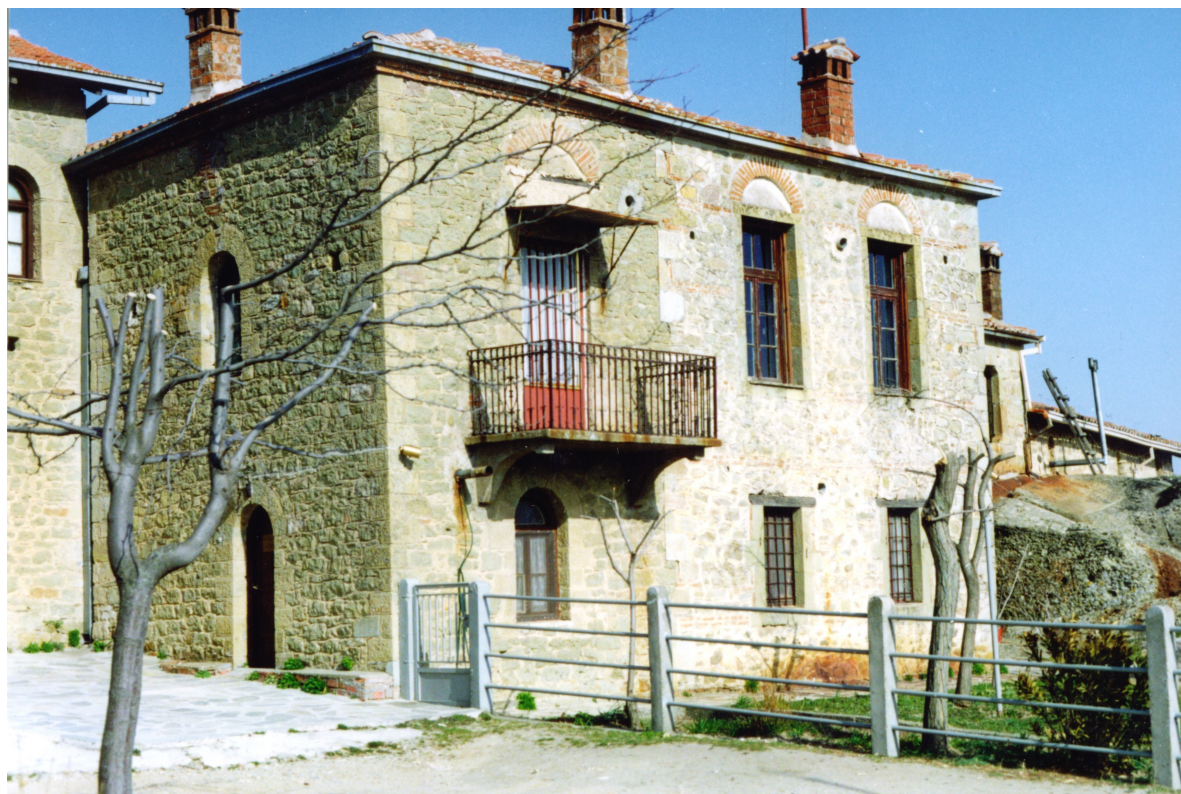
Το μουσείο της μονής έχει κυρίως βλάβες από τους σεισμούς που προαναφέραμε.

Το Μουσείο της μονής πριν την ανασύλωση. Πηγή: Τζήμας Σωτήριος – Ιερά Μονή Αγίου Στεφάνου.

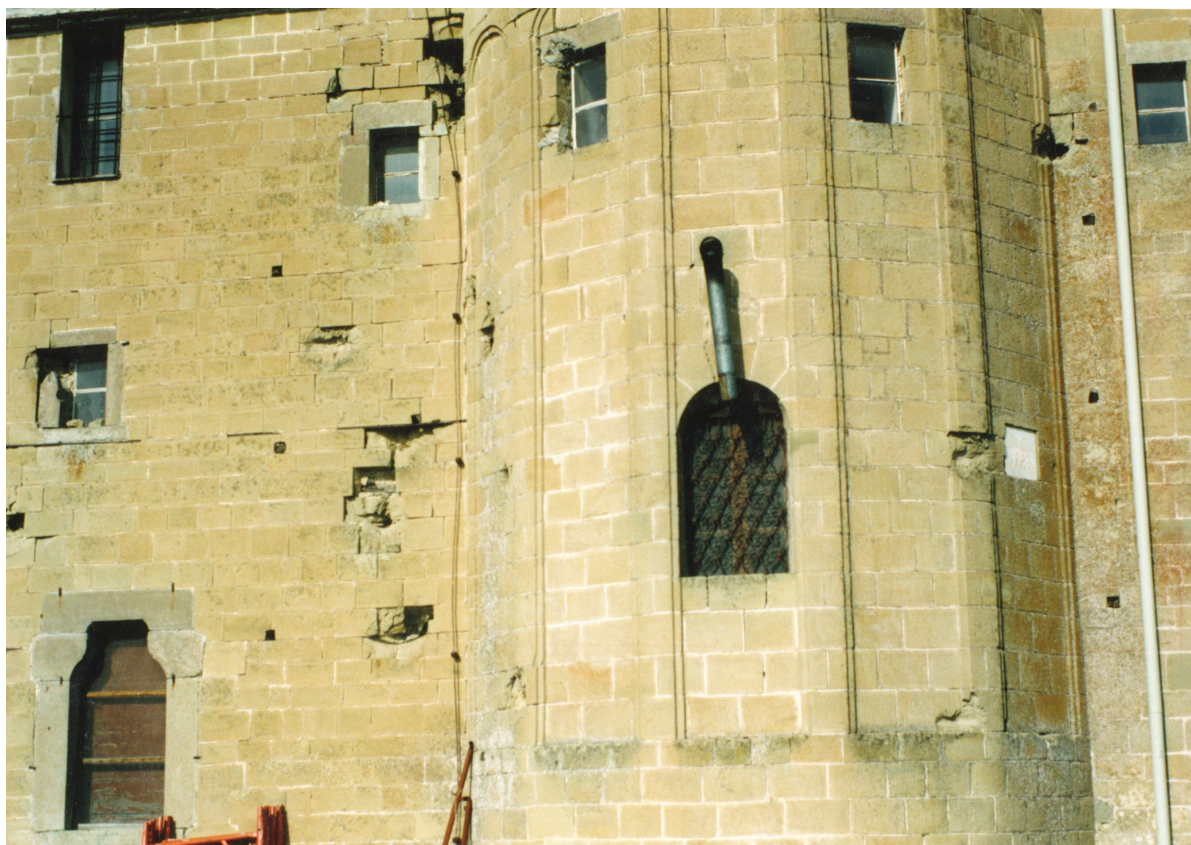
Οι φθορές στην έναρξη της κόγχης του Ιερού στη Νότια πλευρά του Ναού. Οι βλάβες σε αυτό το σημείο είναι πολύ σοβαρές.

Η πλευρά αυτή ανακατασκευάστηκε το 1902. Κατά τις εργασίες οι υπάρχοντες λίθοι από ψαμμίτη χρώματος γκριζοπράσινου αντικαταστάθηκαν από άλλους πάλι από ψαμμίτη αλλά χρώματος κίτρινου.

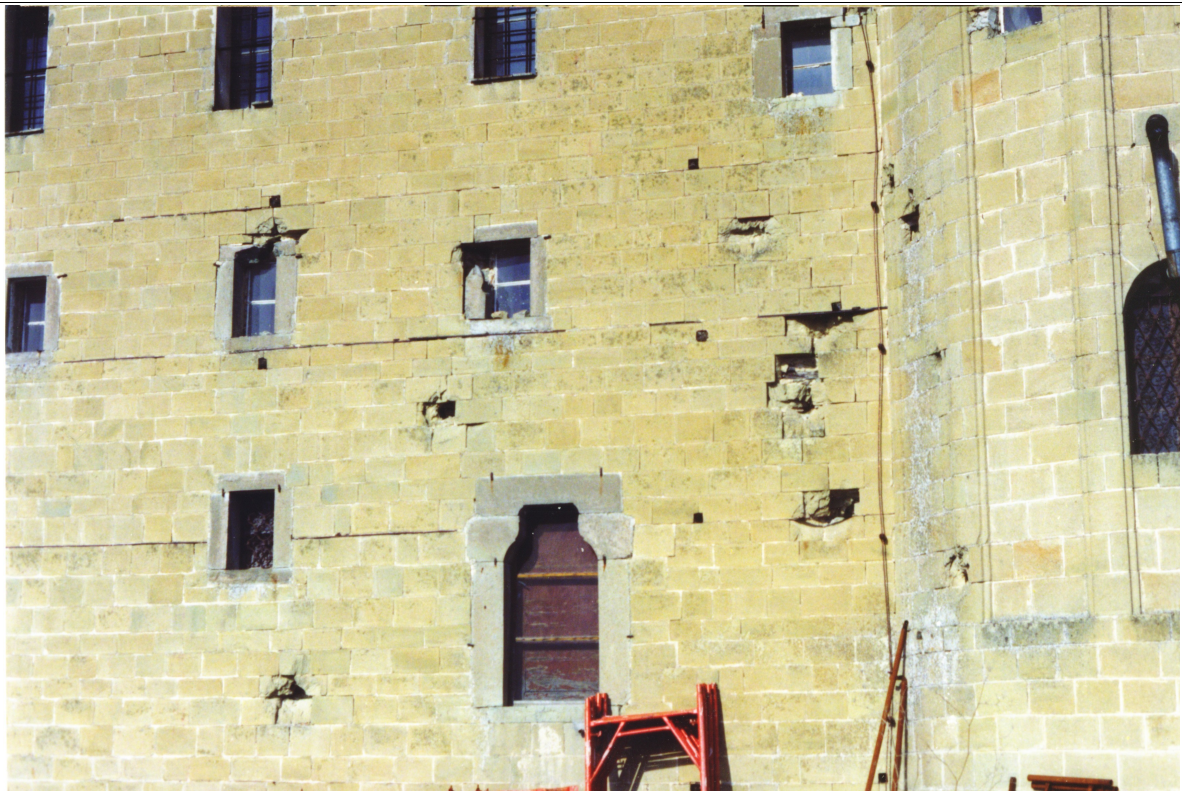
Οι βλάβες στην αριστερή πλευρά της κόγχης του ιερού

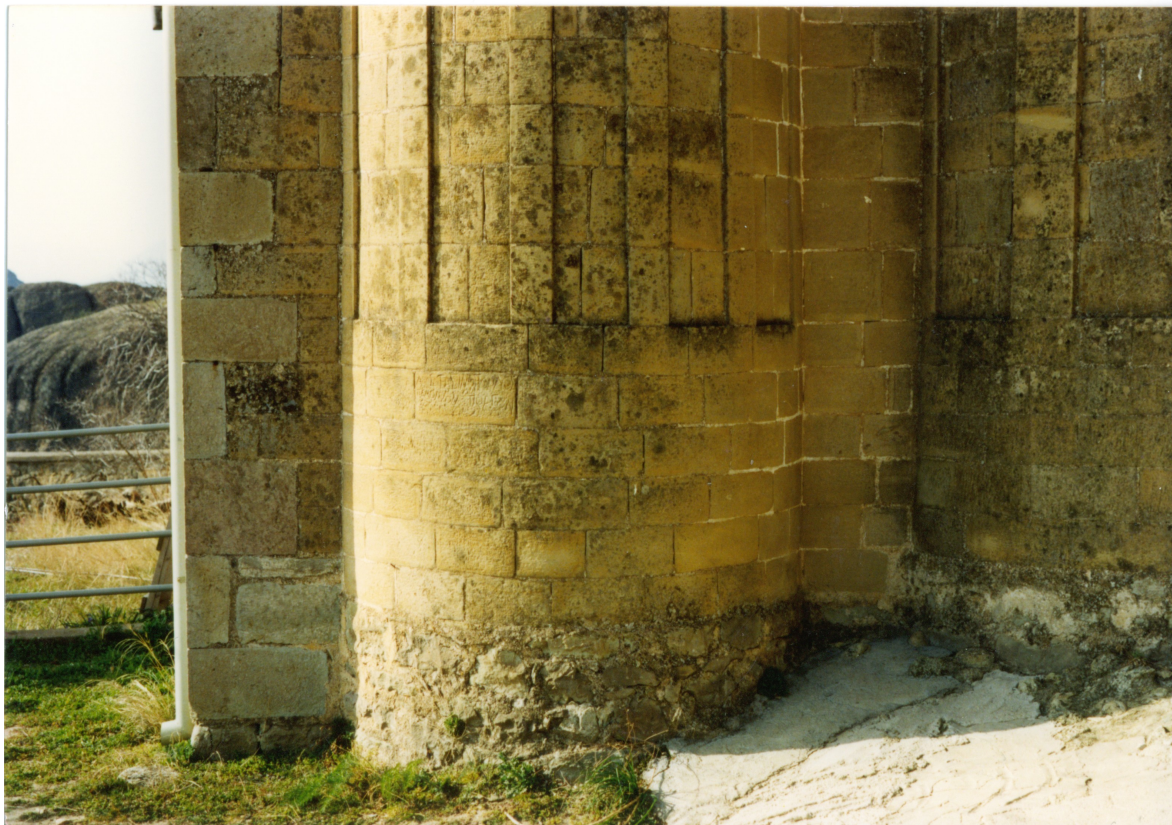
Η τοιχοποιία στην ανατολική πλευρά του ναού, η οποία επίσης ανακατασκευάστηκε το 1902 έχει κι αυτή κάποιες ρηγματώσεις και φθαρμένους λίθους αυτή τη φορά εξαιτίας σεισμών και της παρόδου του χρόνου. Μην ξεχνάμε επίσης και ότι ο Ναός πυρπολήθηκε κατά τη διάρκεια του πολέμου.

Στην βάση της ανατολικής πλευράς του ναού διακρίνουμε τους λίθους της αρχικής τοιχοποιίας. Η κατάστασή τους όπως φαίνεται είναι πολύ άσχημη. Οι λίθοι έχουν φθαρεί πάρα πολύ. Πηγή: Τζήμας Σωτήριος – Ιερά Μονή Αγίου Στεφάνου

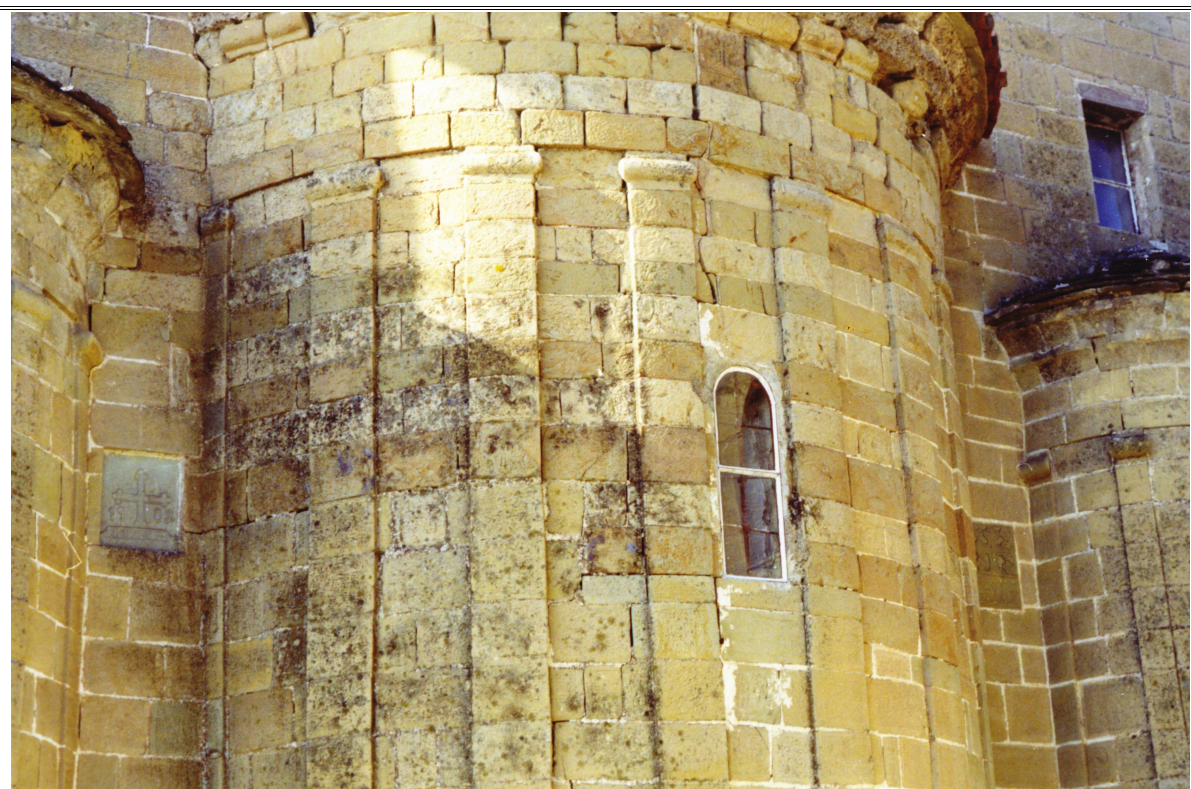
Βελιωμένη αλλά όχι καλή όπως βλέπουμε στη κόγχη του ιερού. Οι λίθοι είναι σκεπασμένοι με τη μαύρη ουσία, οργανικής προέλευσης, που βλέπουμε που αν και παλαιότερα θεωρούνταν ότι προστάτευε την πέτρα αργότερα αποδείχτηκε ότι την καταστρέφει.

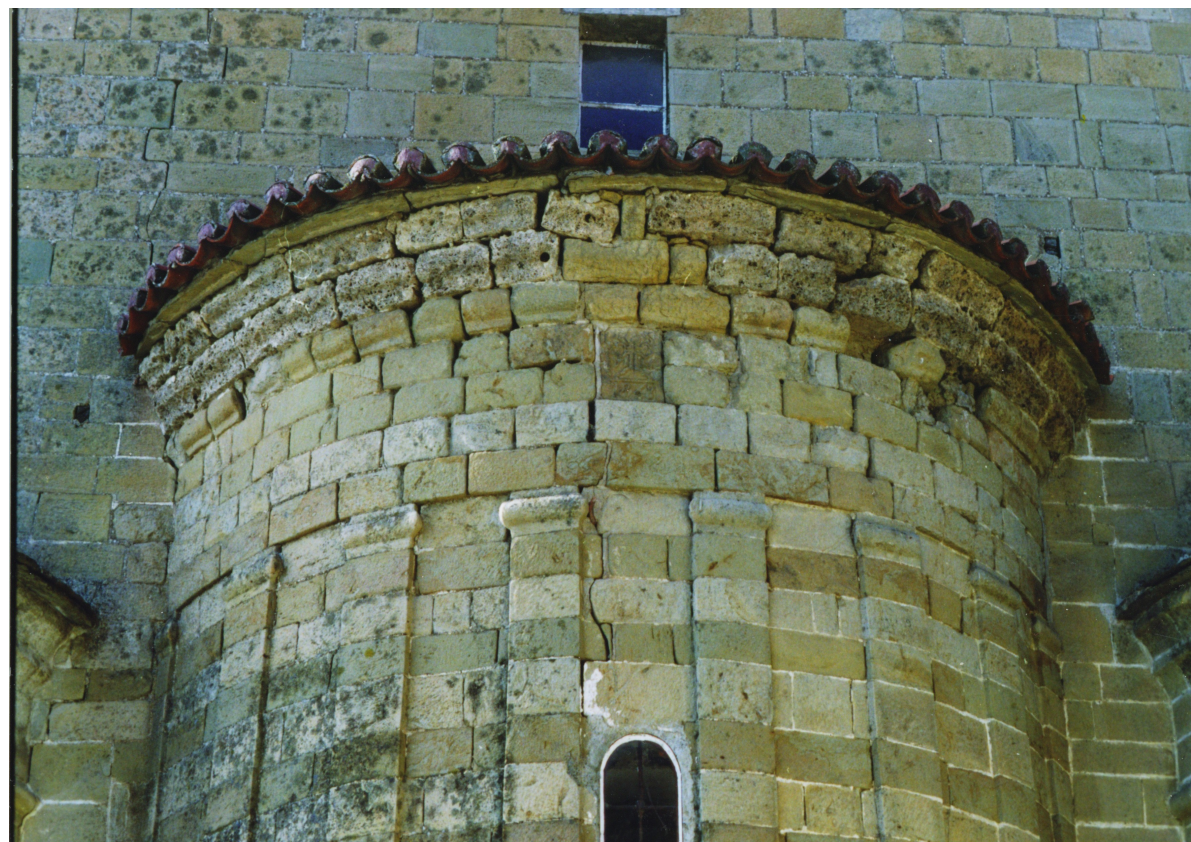
Φθορές παρατηρούμε και στις κορυφές από τις κόγχες και μεγάλη χαλάρωση των δεσμών που συγκρατούν τους λίθους.

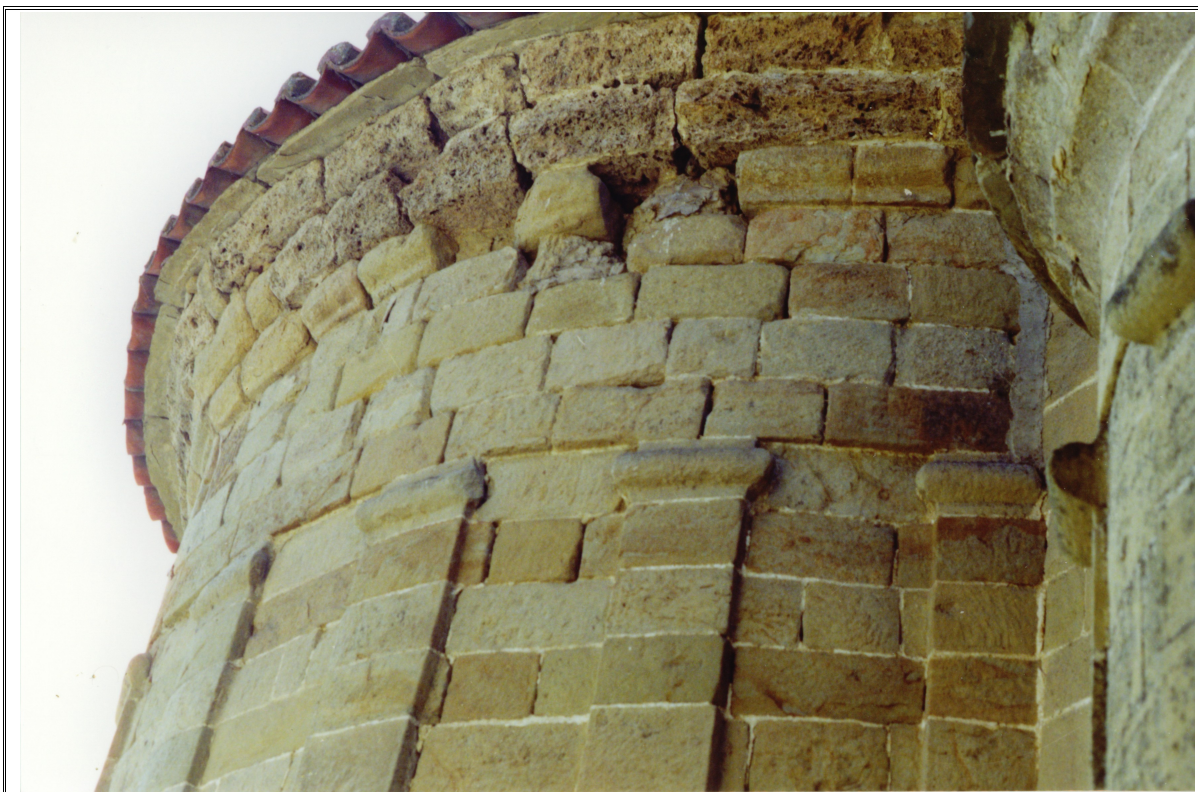
Από τη δεξιά πλευρά της κεντρικής κόγχης του ιερού παρατηρείται και απώλεια λίθων. Επίσης οι υπερκείμενοι λίθοι έχουν καταστραφεί.

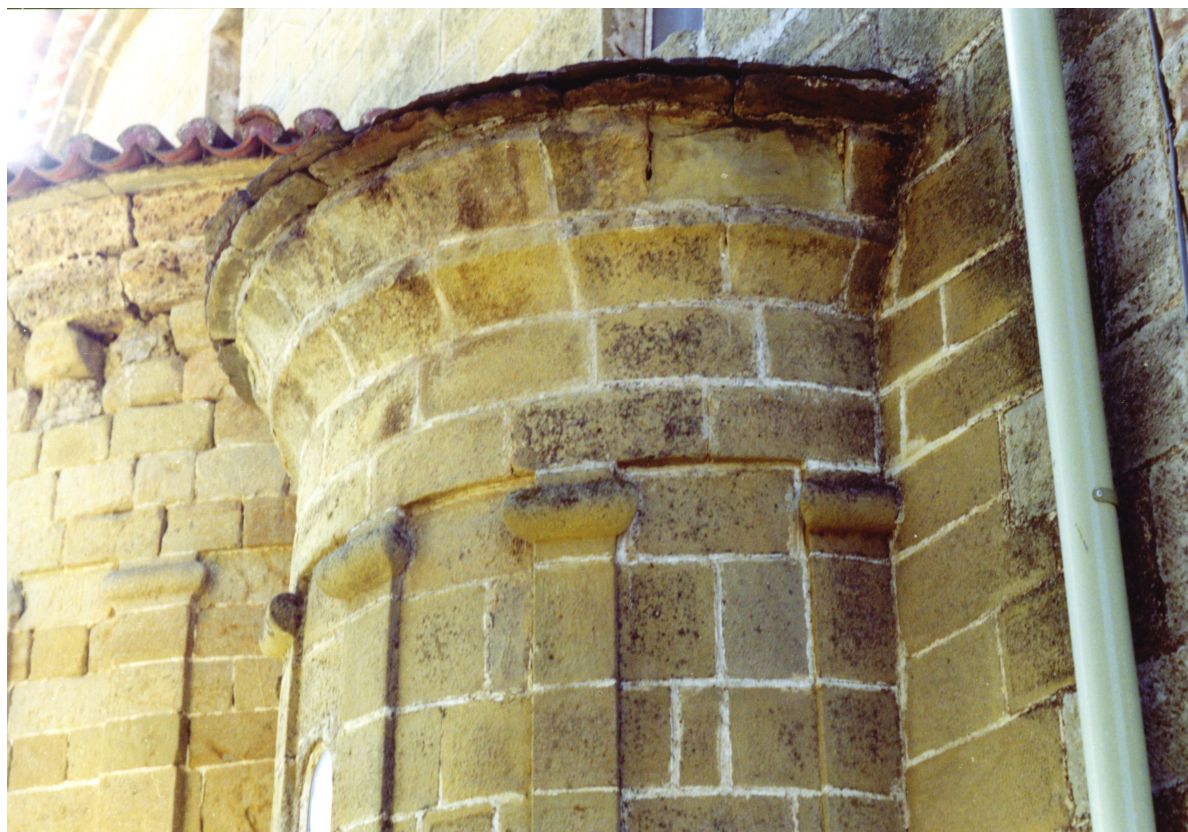
Η δεξιά κόγχη του ιερού βρίσκεται συγκριτικά στην καλύτερη κατάσταση έχοντας τις λιγότερες φθορές και καμία απώλεια σε λίθους.

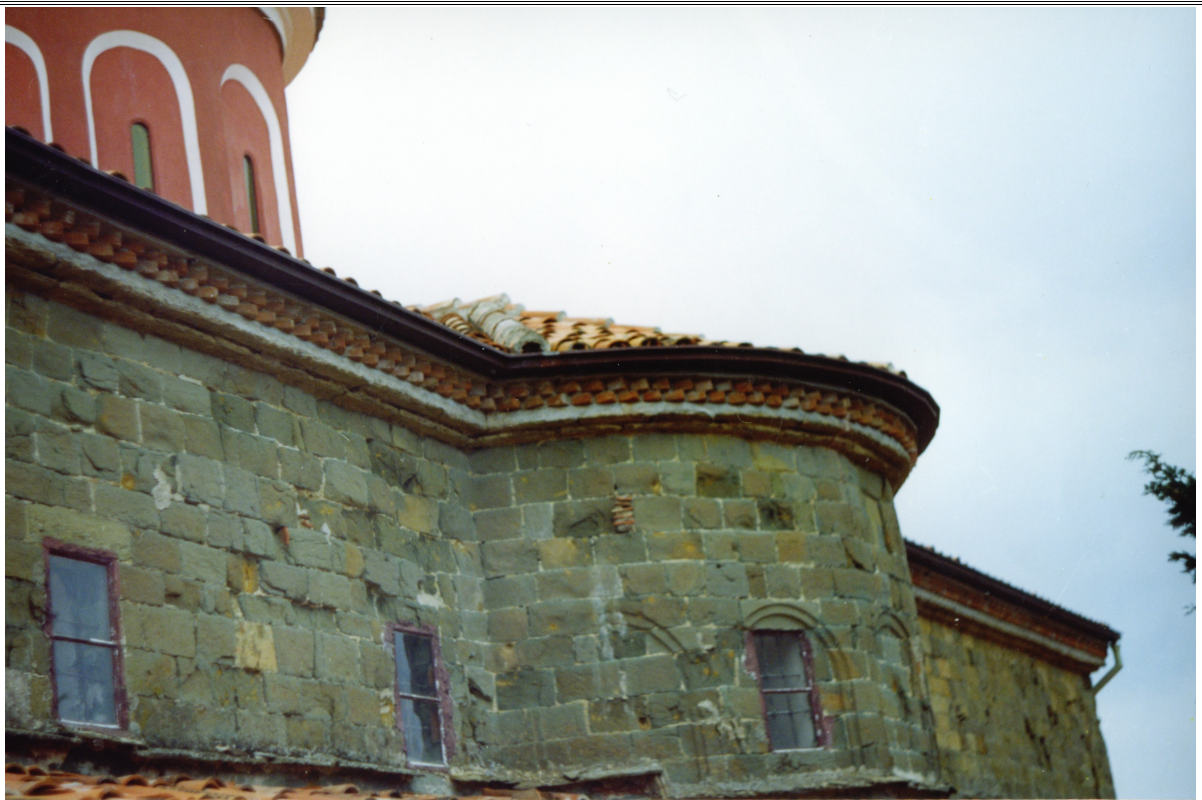
Η αριστερή πλευρά της βόρειας όψης του ναού. Πολλοί λίθοι σπασμένοι και φθαρμένοι. Αριστερά βλέπουμε τις συνέπειες του σεισμού στις λιθοδομές.

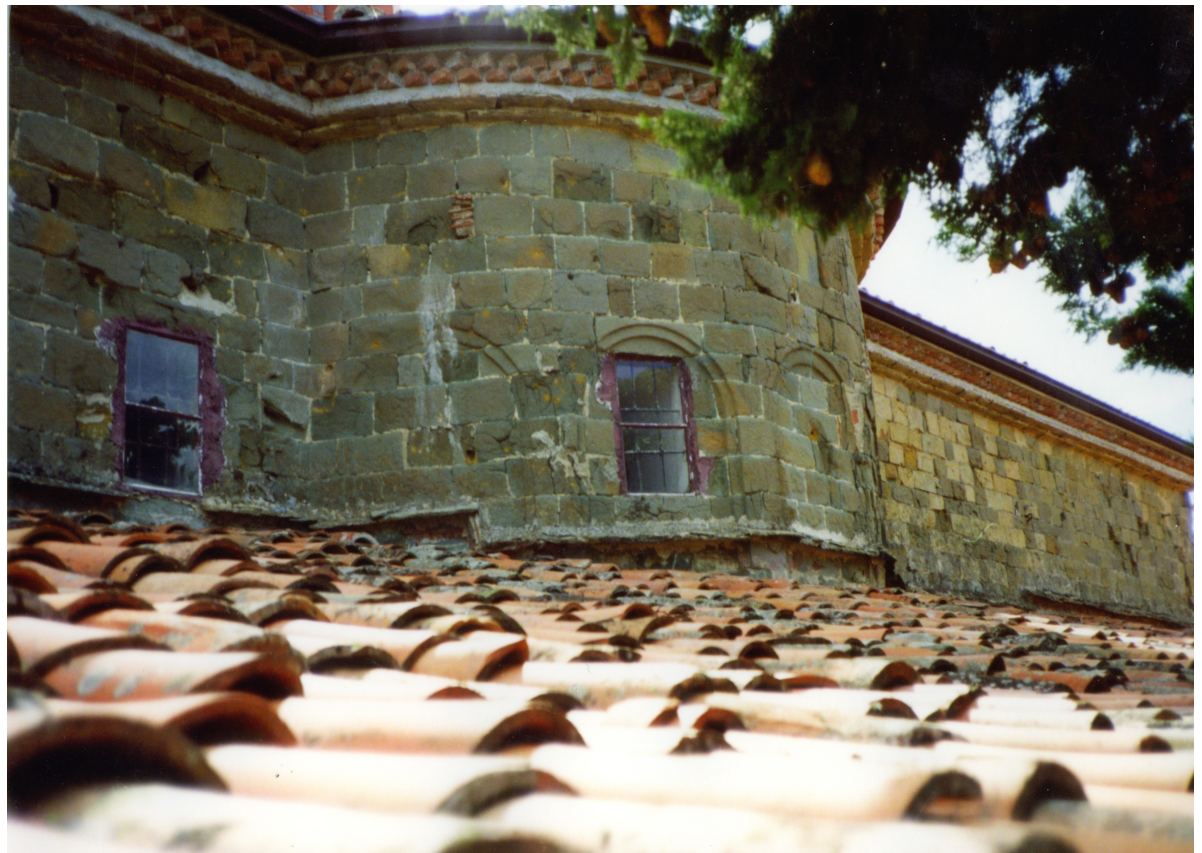
Αντίστοιχες βλάβες παρατηρούμε και στην αριστερή κόγχη του ναού. Παρατηρούμε επίσης και υπολείμματα πρόχειρων επεμβάσεων του παρελθόντος.

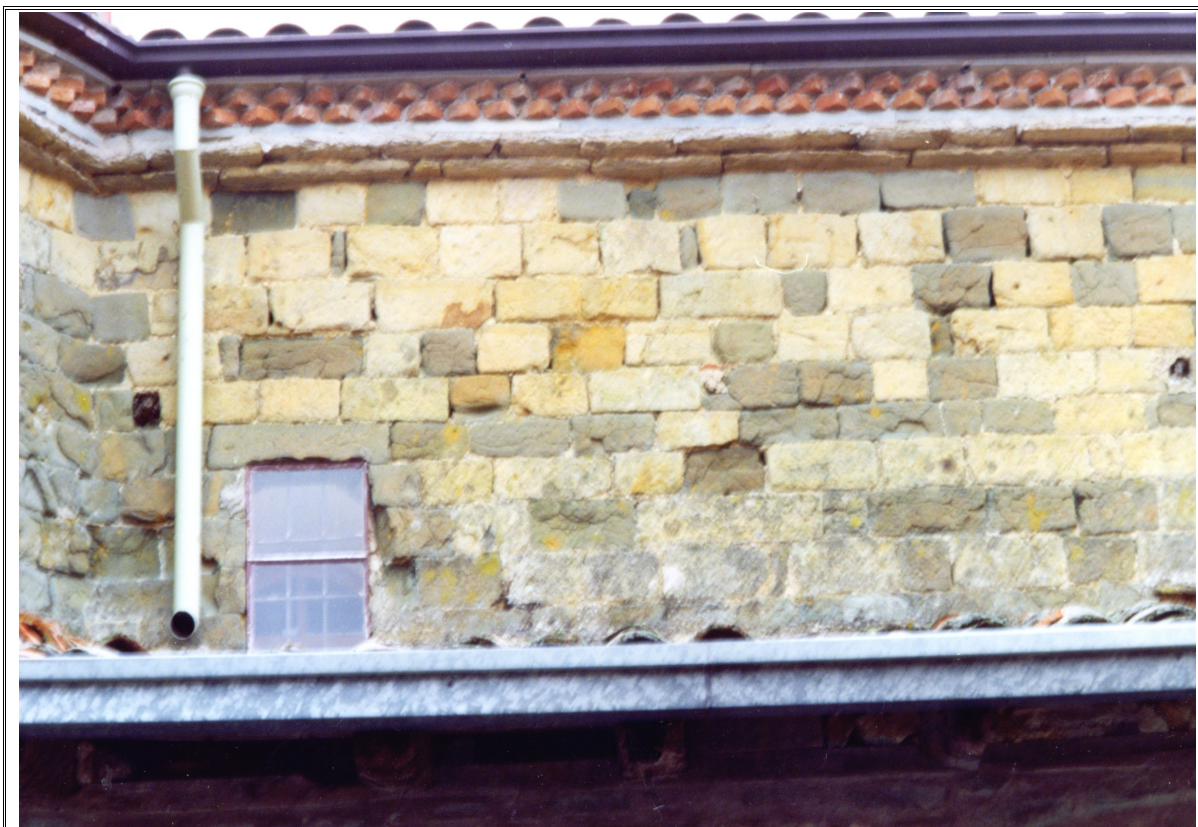
Στη δεξιά πλευρά της κόγχης παρατηρούμε, πέρα από τις φθορές και λίθους διαφορετικού χρώματος από αυτούς της αρχικής τοιχοποιίας, προφανώς από την αναστήλωση που έγινε στο ναό μετά το 1902 αφού οι λίθοι είναι ίδιου χρώματος με τους λίθους της νότιας και ανατολικής πλευράς.

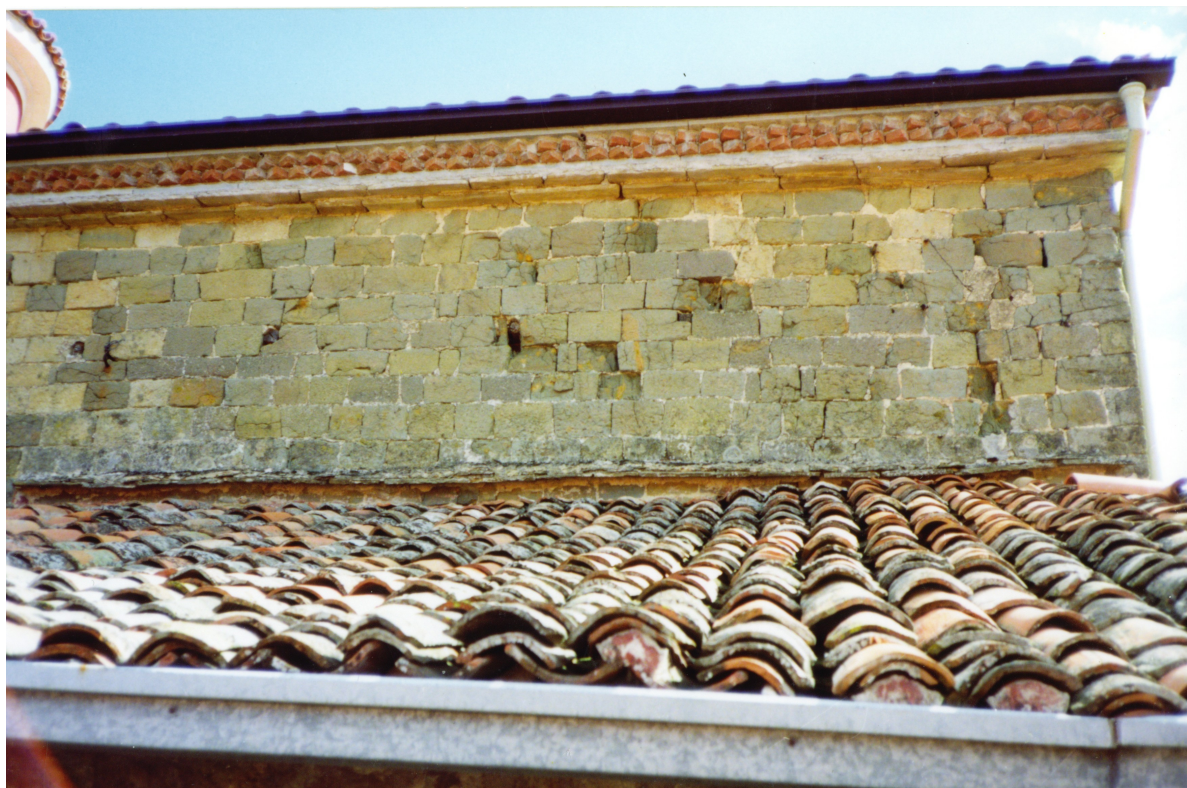
Στη δεξιά πλευρά στο σημείο της ένωσης της βόρειας με τη δυτική πλευρά υπάρχει ένα μεγάλο ρήγμα αποτέλεσμα σεισμού και της αφαίρεσης των ελκυστήρων στο εσωτερικό.

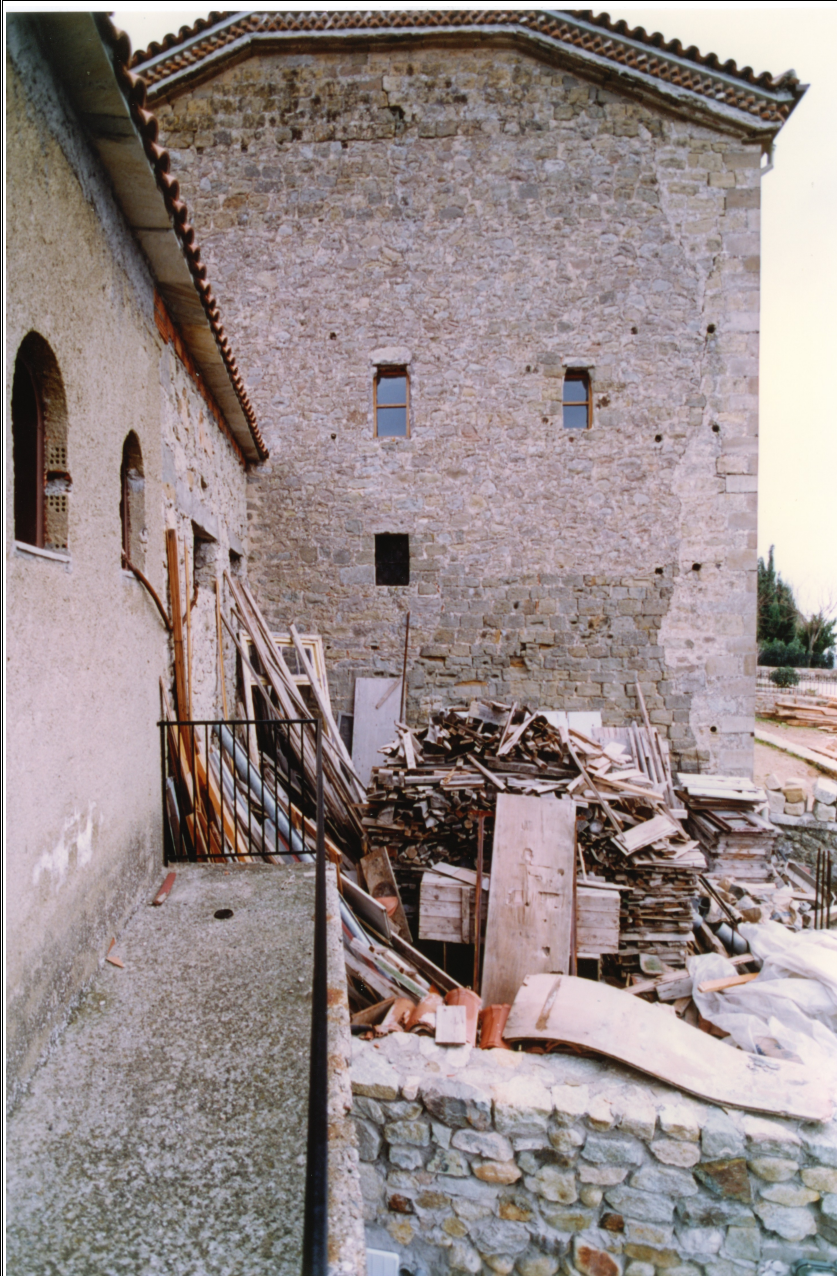
Στη δυτική πλευρά παρατηρούμε τρεις διαφορετικές στρώσεις λίθων. Κάτω χαμηλά όπου και παρατηρείται η μεγαλύτερη φθορά σε λίθους βρίσκεται ότι έχει απομείνει από την αρχική τοιχοποιία. Υπερκείμενη αυτής βλέπουμε μια διαφορετική στρώση λίθων. Αυτή σε αντίθεση με την υποκείμενη στρώση που αποτελείται από ψαμμιτικούς λίθους αποτελείται από σβεστολιθικούς. Η επέμβαση αυτή έγινε κάποια στιγμή πριν από το 1902 χωρίς να γνωρίζουμε

περισσότερα στοιχεία για το πότε ακριβώς. Δεξιά ακριβώς διακρίνουμε την ένωση της δυτικής πλευράς με την νότια πλευρά του ναού. Η επέμβαση αυτή έγινε το 1902 που πραγματοποιήθηκε και η αντικατάσταση των λίθων της νότιας πλευράς.

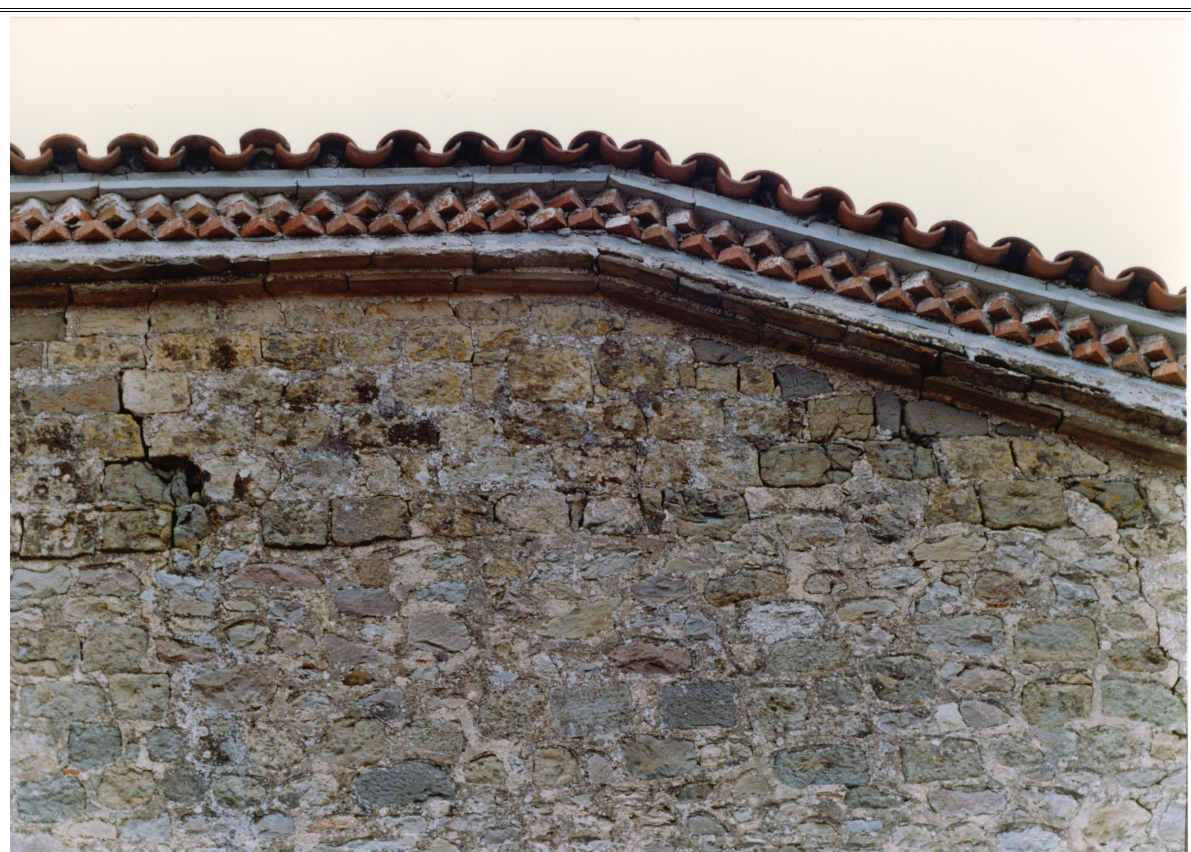
Η φθορά των λίθων στο ύψος του ορόφου.

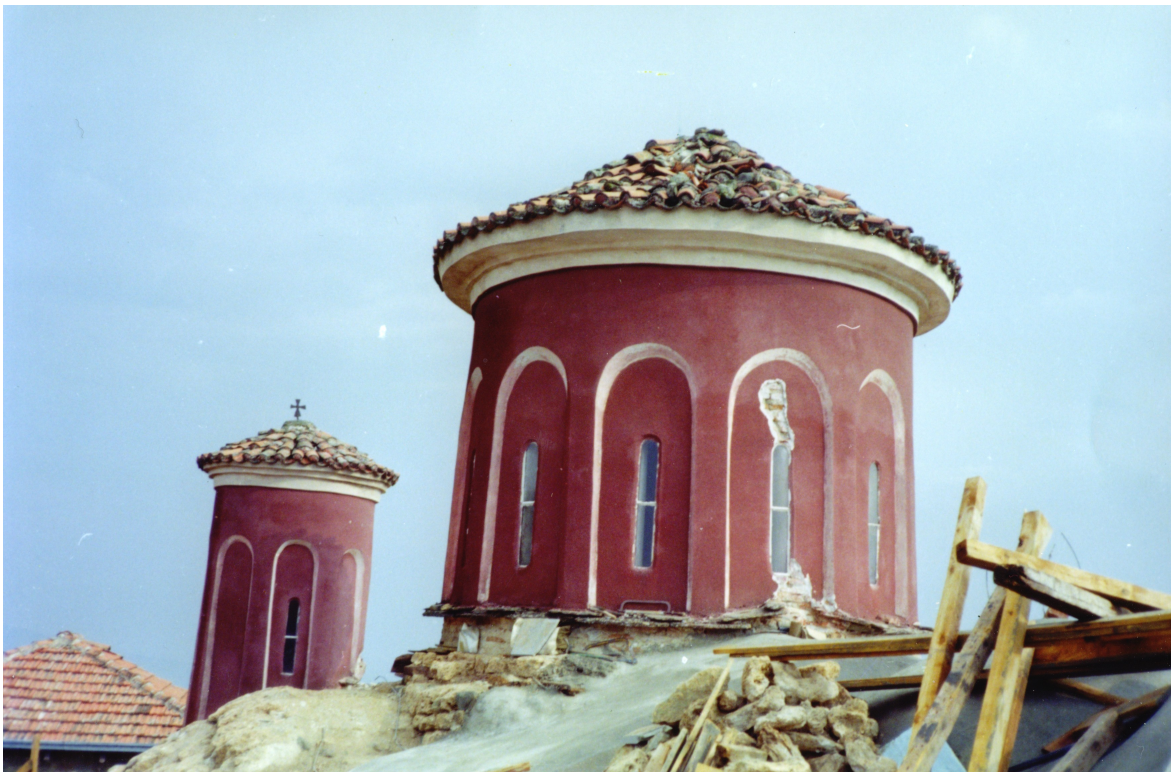
Στην οροφή είχαμε σημαντικές ρηγματώσεις στη βάση του τρούλου του ναού αποτέλεσμα τη πλήρη κατάρρευση αυτού. Ο τρούλος που βλέπουμε στη φωτογραφία είναι από προηγούμενη ανακατασκευή.

Ο τρούλος και οι φθαρμένοι λίθοι στη βάση του.

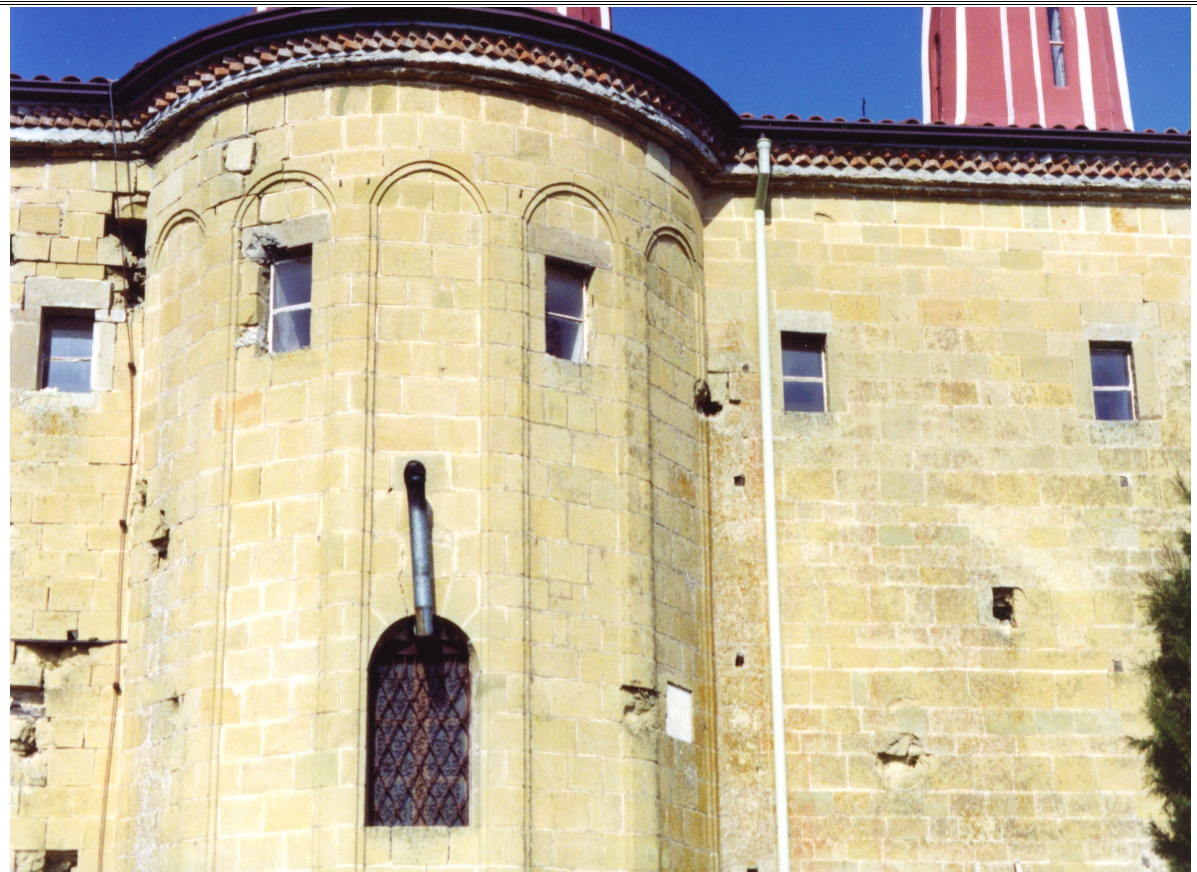
Παρατηρούμε τις φθορές στο κεντρικό τμήμα του τοίχου ακριβώς στο σημείο της δεξιάς κόγχης του ναού λίγο πριν ξεκινήσουν οι εργασίες αποκατάστασης.

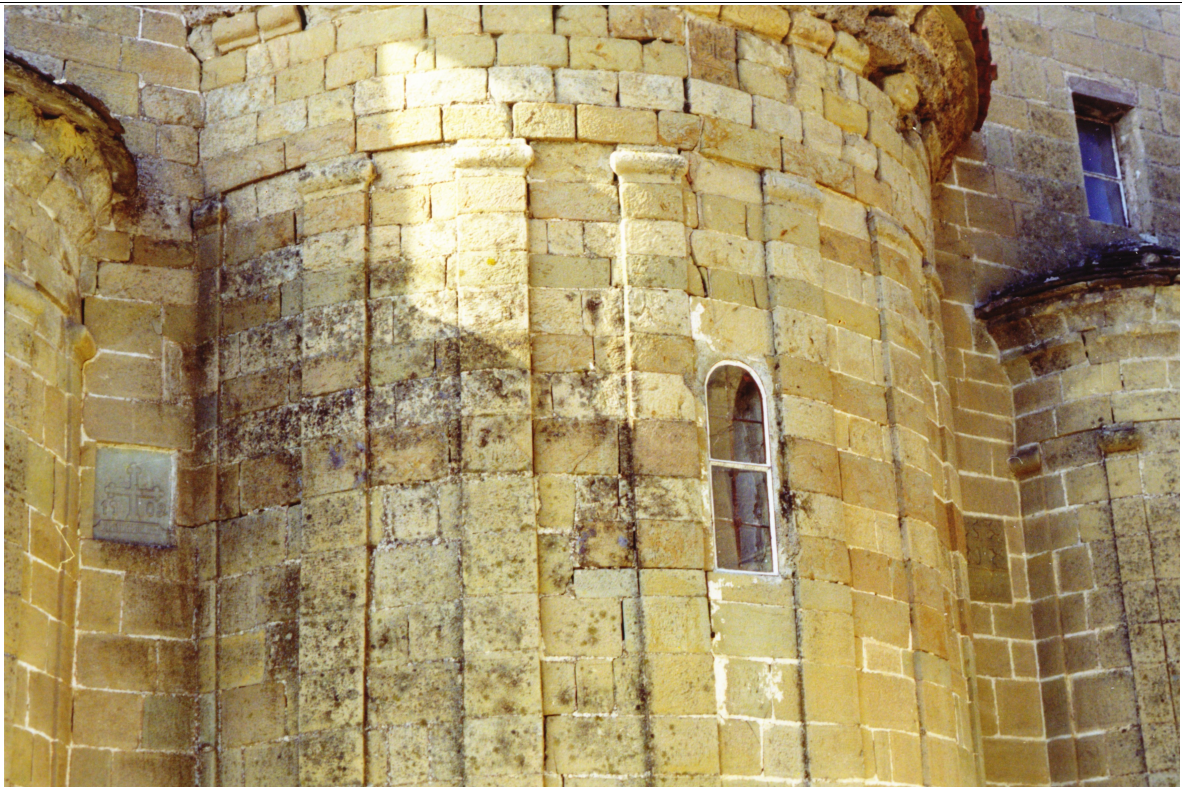
Στην ανατολική πλευρά βλέπουμε κυρίως βλάβες στην κορυφή από τις κόγχες του ιερού, εκεί που αρχίζει η στέγη τους.

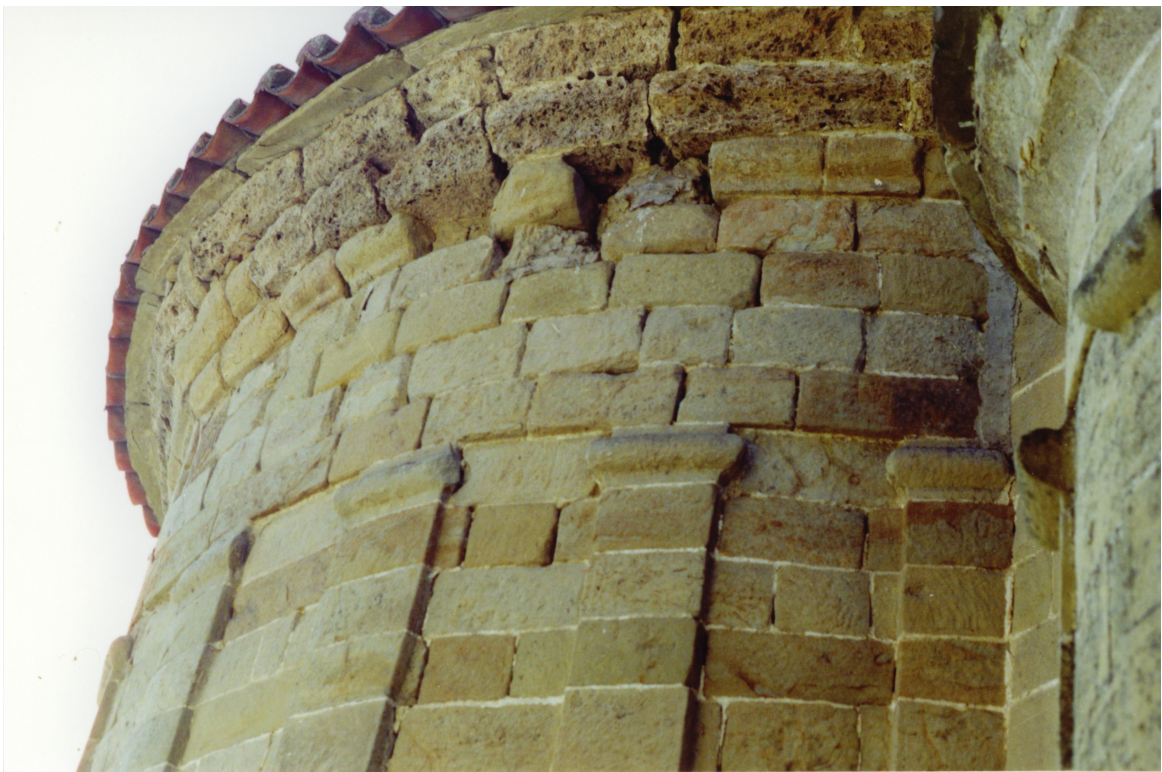
Επίσης μεγάλη φθορά και χαλάρωση παρατηρείται στο ύψος της οροφής. Στο σημείο σύνδεσης με την τοιχοποιία υπάρχουν σημάδια από προηγούμενη ανστύλωση.

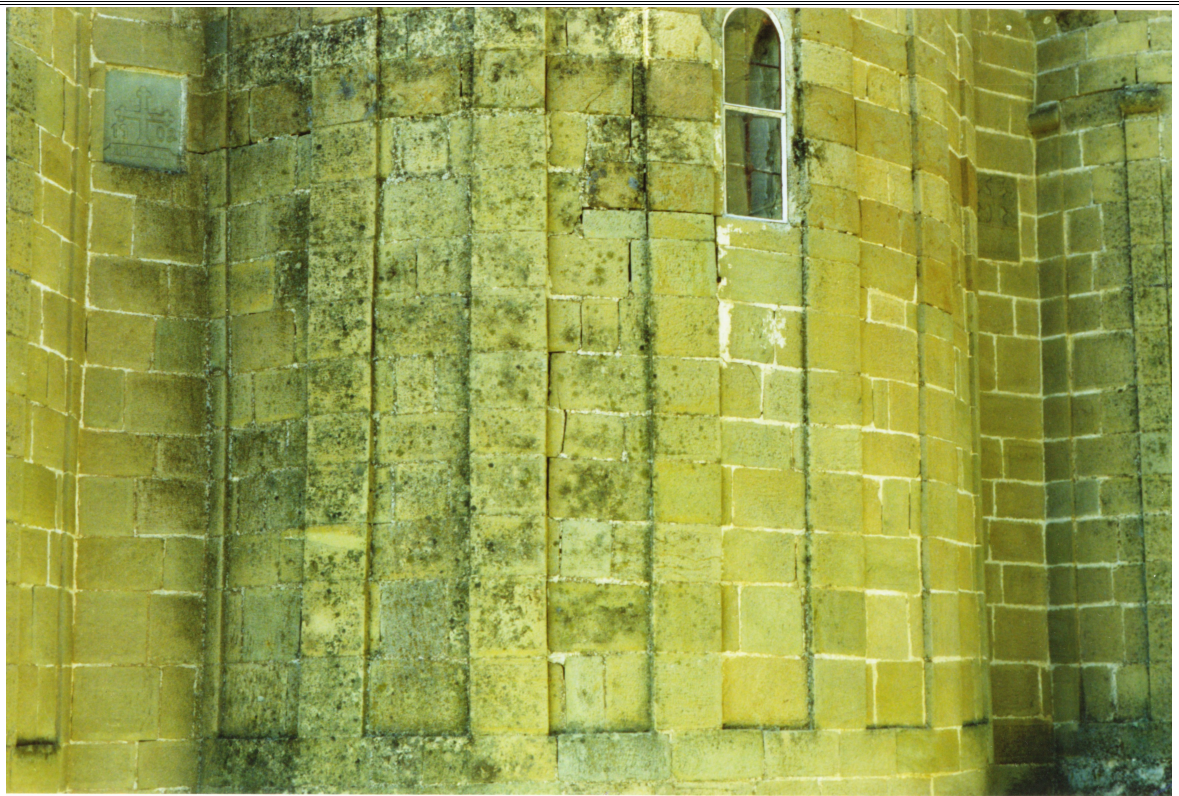
Φθορές στους λίθους της κεντρικής κόγχης του ιερού.

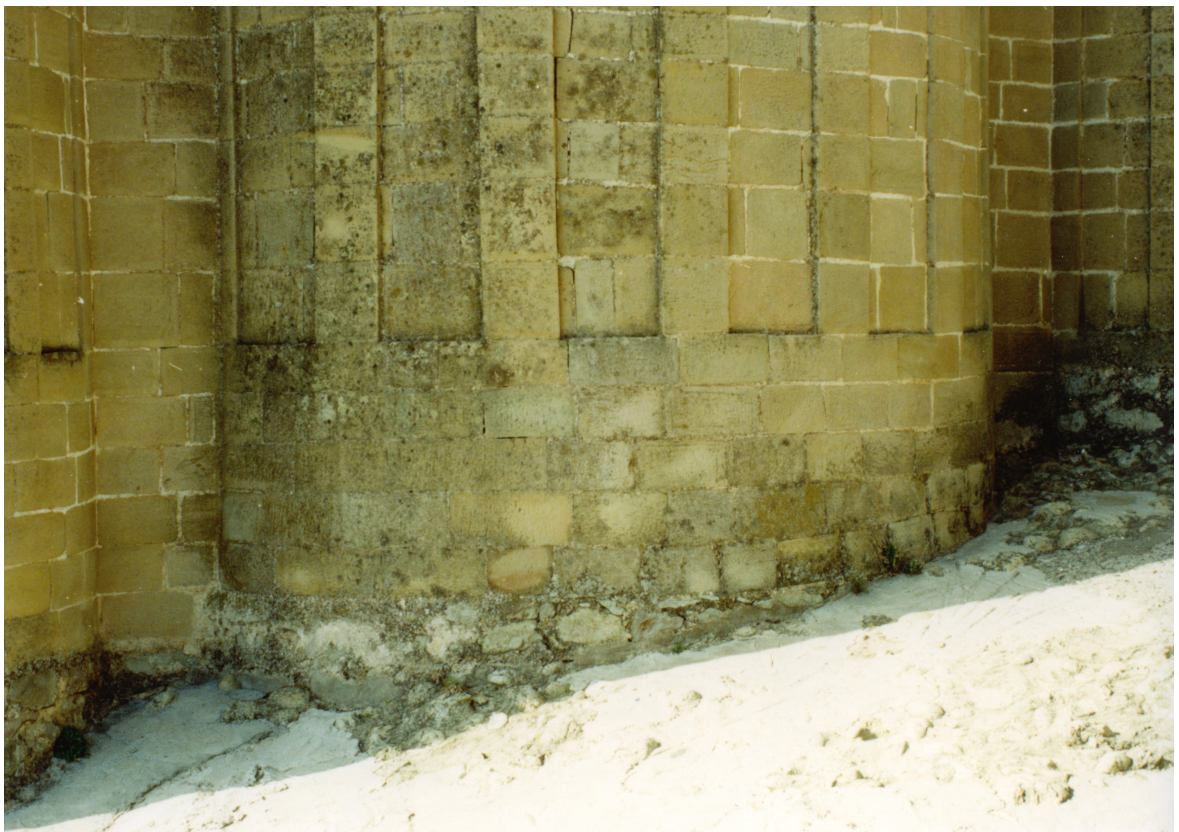
Σημαντική φθορά παρατηρείται στη βάση της τοιχοποιίας.

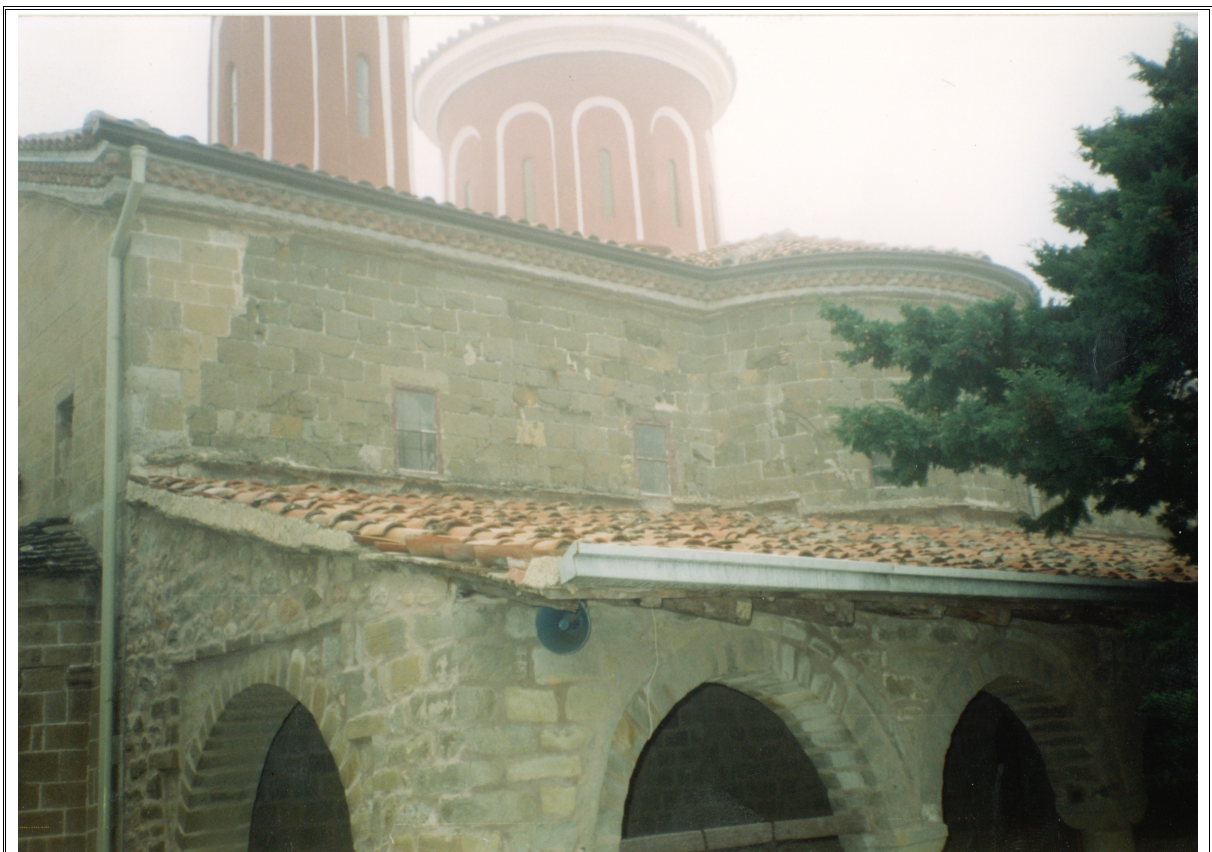
Η βόρεια πλευρά του ναού. Στο αριστερό τμήμα της τοιχοποιίας διακρίνουμε μια κίτρινη λωρίδα η οποία αποτελεί την ένωση με την ανατολική πλευρά από την ανασύλωση που πραγματοποιήθηκε μετά το 1902. Το κατώτερο τμήμα της πλευράς είχε επισκευαστεί παλαιότερα.
