ΠΤΥΧΙΑΚΗ ΕΡΓΑΣΙΑ

ΣΥΓΧΡΟΝΗ ΜΕΘΟΔΟΛΟΓΙΑ ΘΕΡΑΠΕΙΑΣ ΒΛΑΒΩΝ

ΜΟΝΗ ΑΓΙΟΥ ΣΤΕΦΑΝΟΥ ΜΕΤΕΩΡΩΝ

ΠΡΟΒΛΗΜΑΤΑ ΑΝΑΣΤΥΛΩΣΗΣ

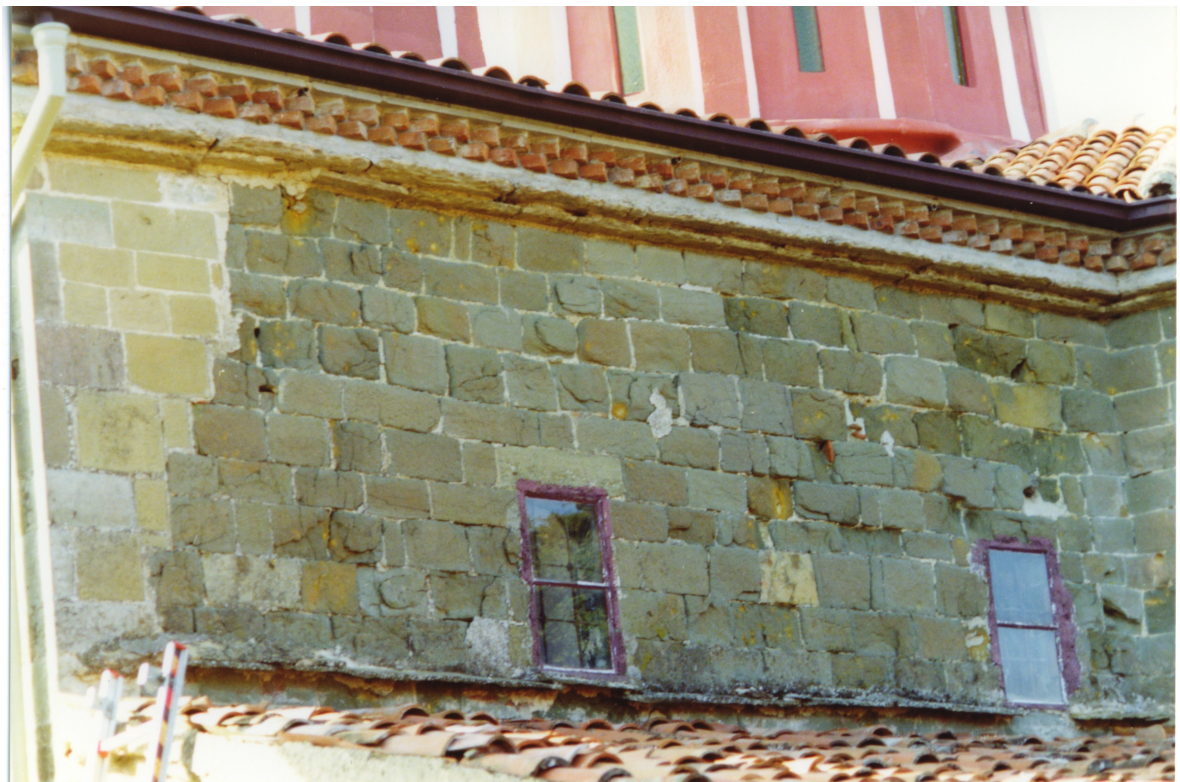
Ενώ η ένωση με την ανατολική πλευρά δεν παρουσιάζει πρόβλημα παρατηρούμε ότι οι λίθοι της τοιχοποιίας παρουσιάζουν εκτεταμένες βλάβες.

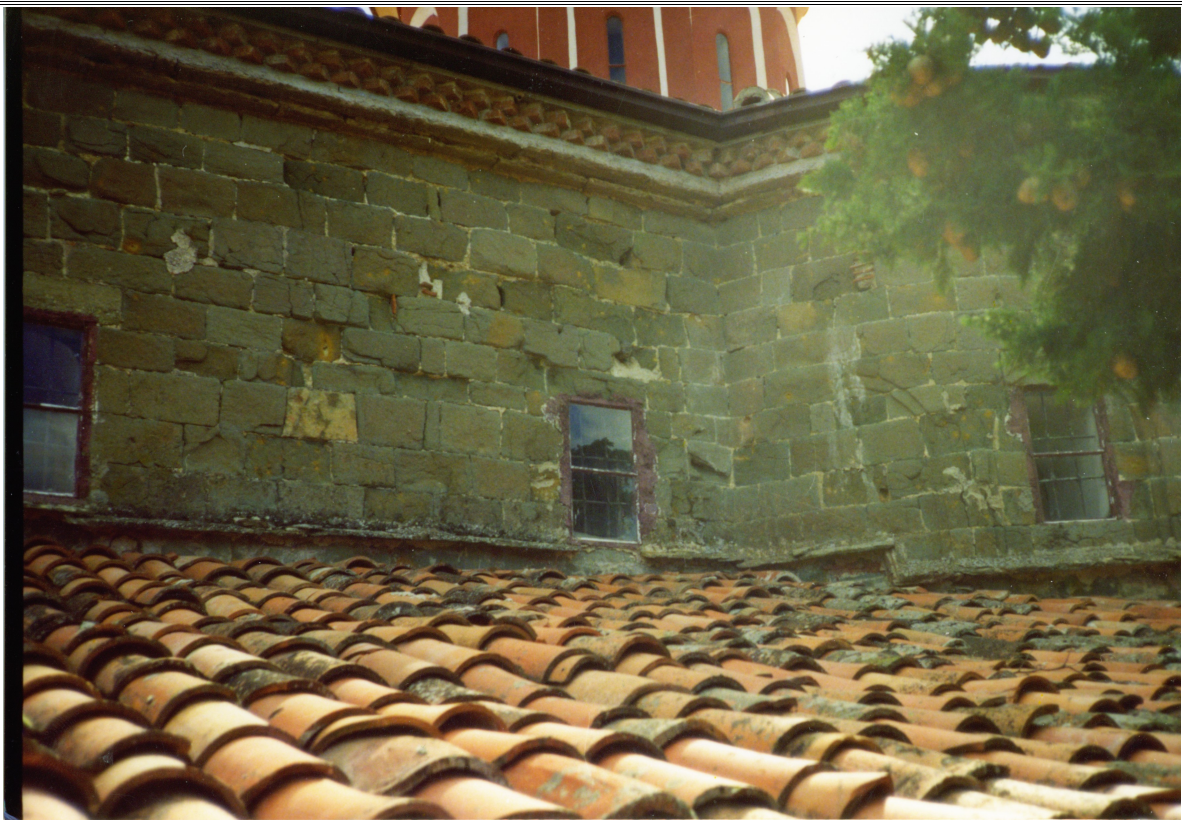
Οι φθαρμένοι λίθοι εκτείνονται σε όλο το μήκος του τοίχου.

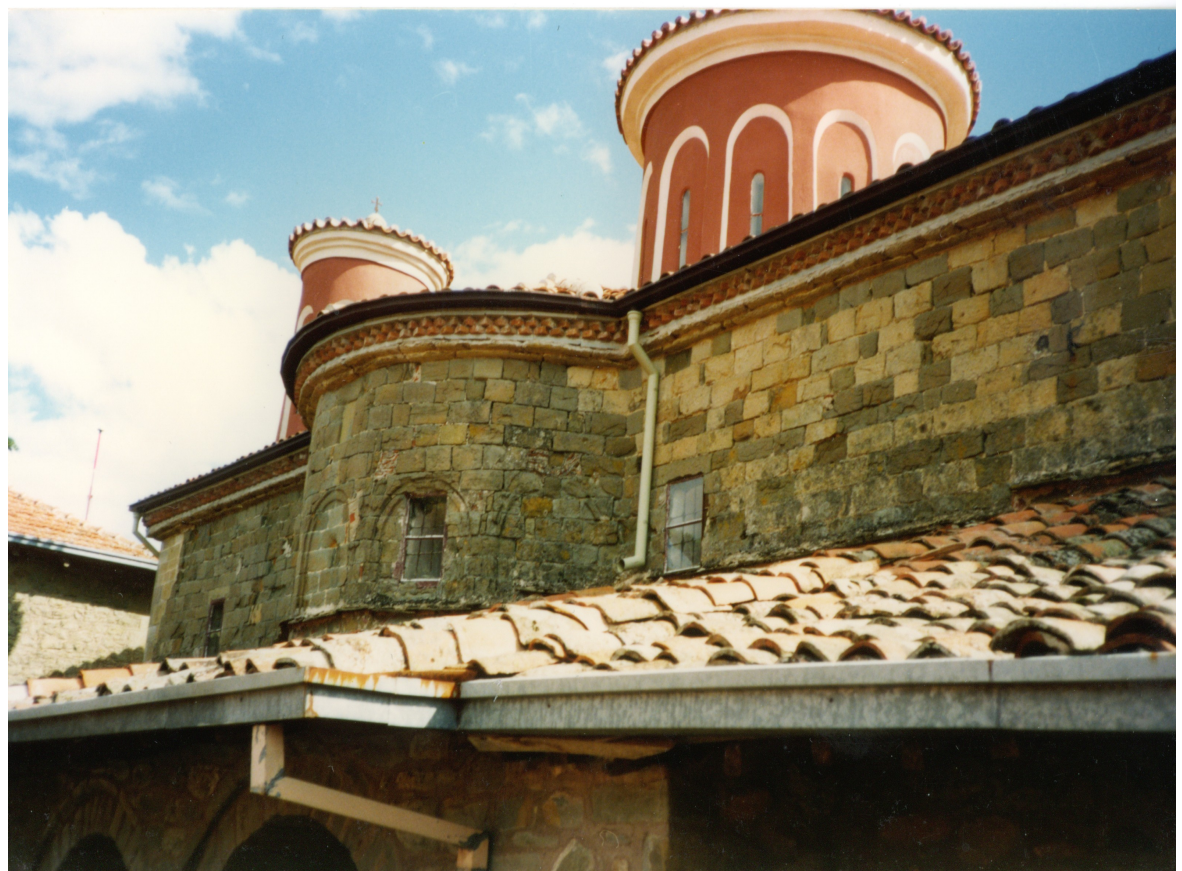
Το πρόβλημα με τους φθαρμένους λίθους υπάρχει από πού παλιά. Οι λίθοι διαφορετικού χρώματος είναι από την ανασύλωση μετά το 1902.

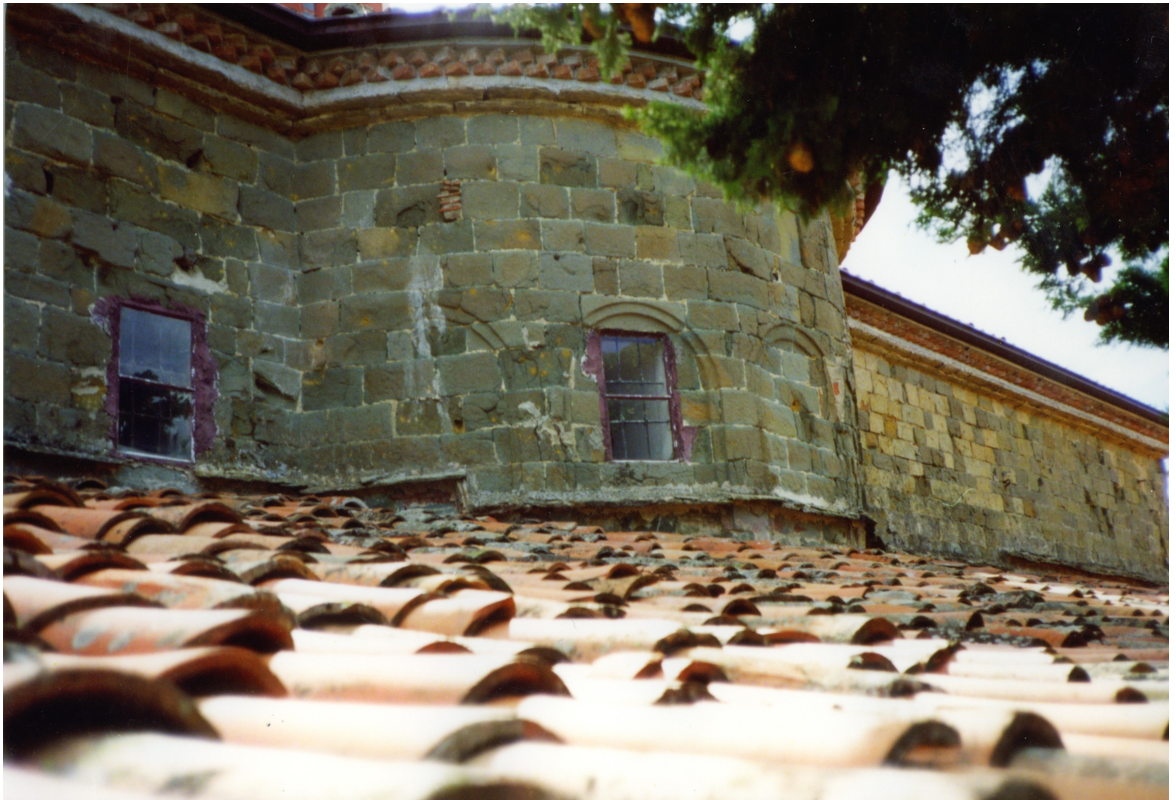
Στην κόγχη επίσης παρατηρούνται σημαντικές βλάβες.

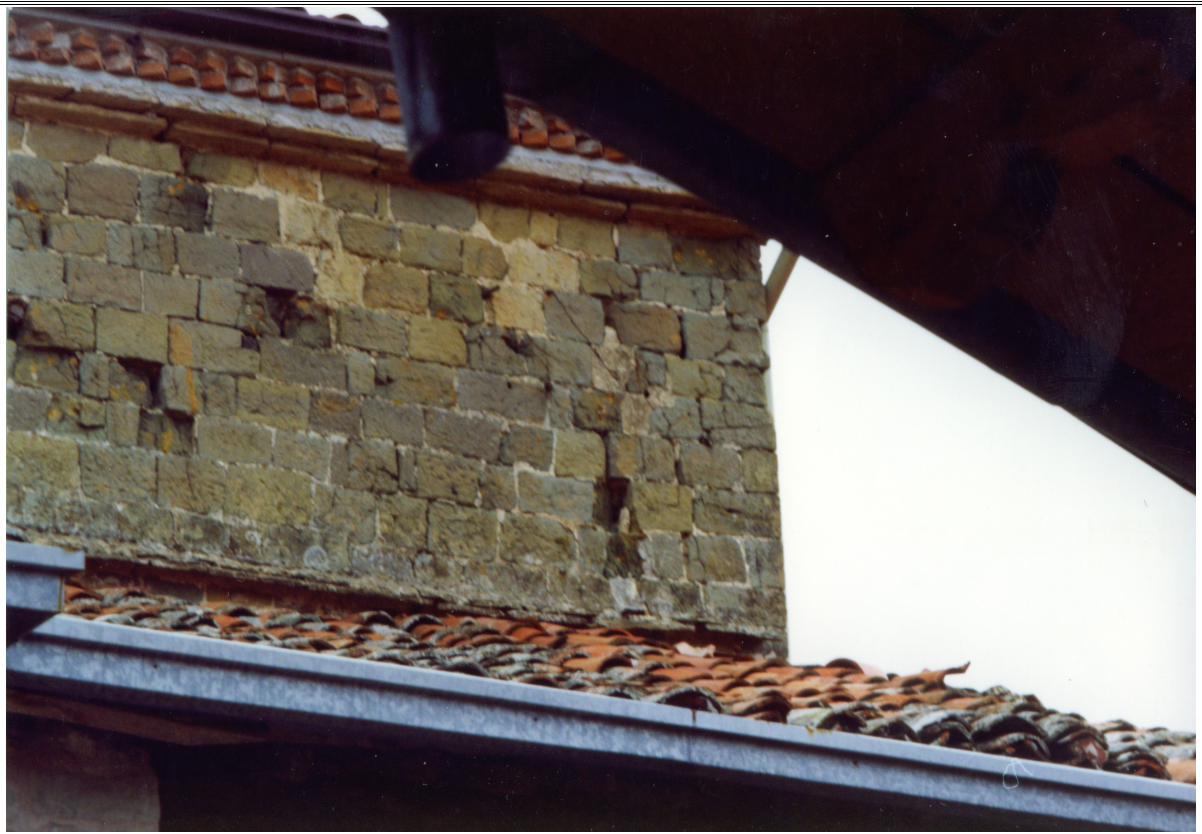
Στο δεξιό τμήμα έχουμε έντονες ρηγματώσεις.

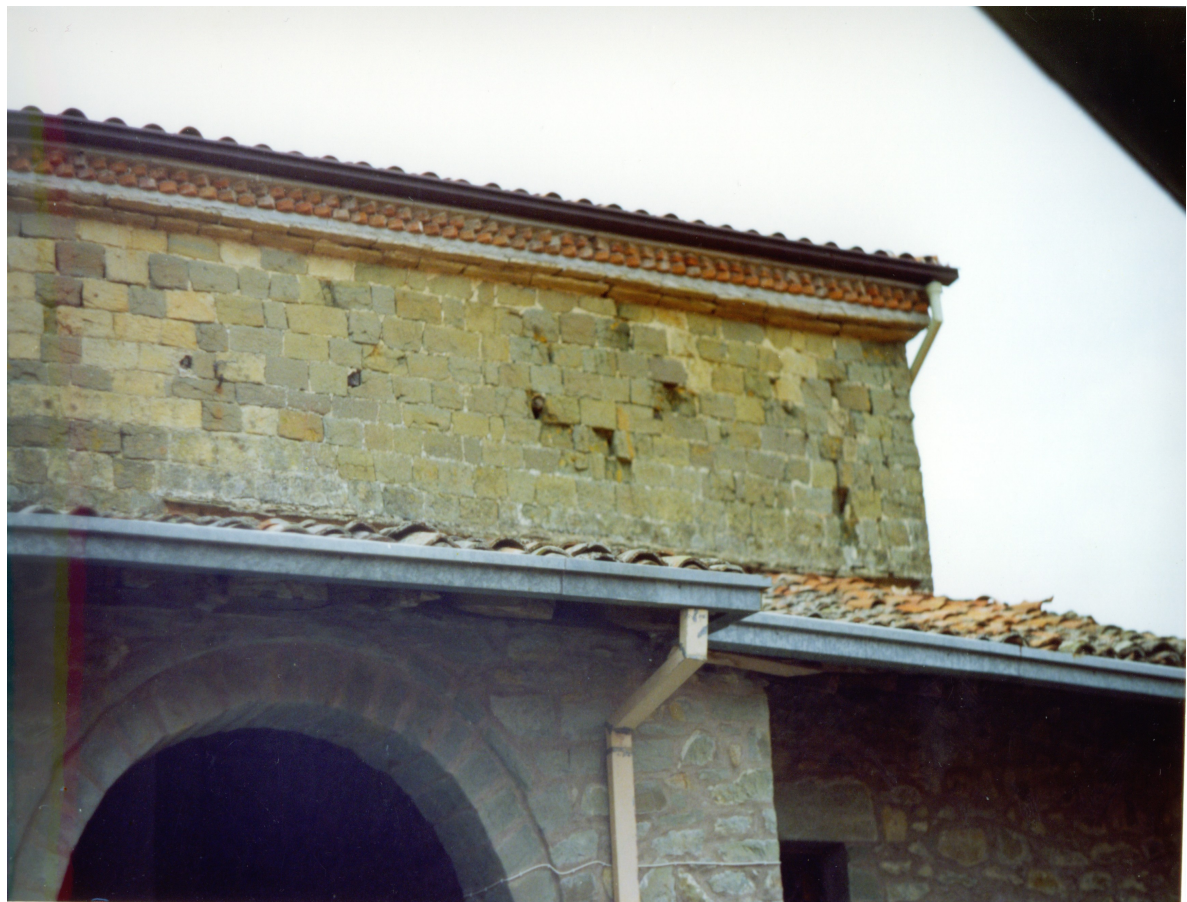
Οι ρυγματώσεις οφείλονται στην αφαίρεση ελκυστήρων.

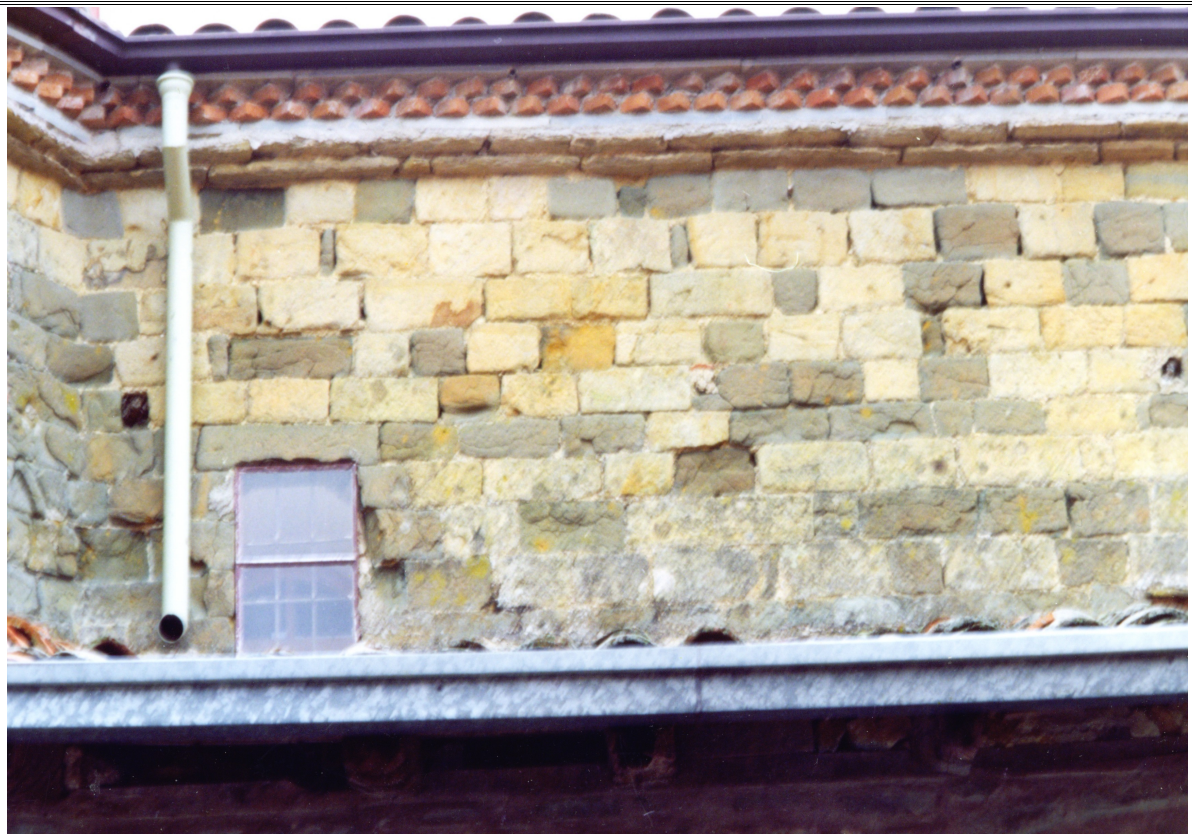
Σημαντικές φθορές έχουν και οι νεώτεροι λίθοι.

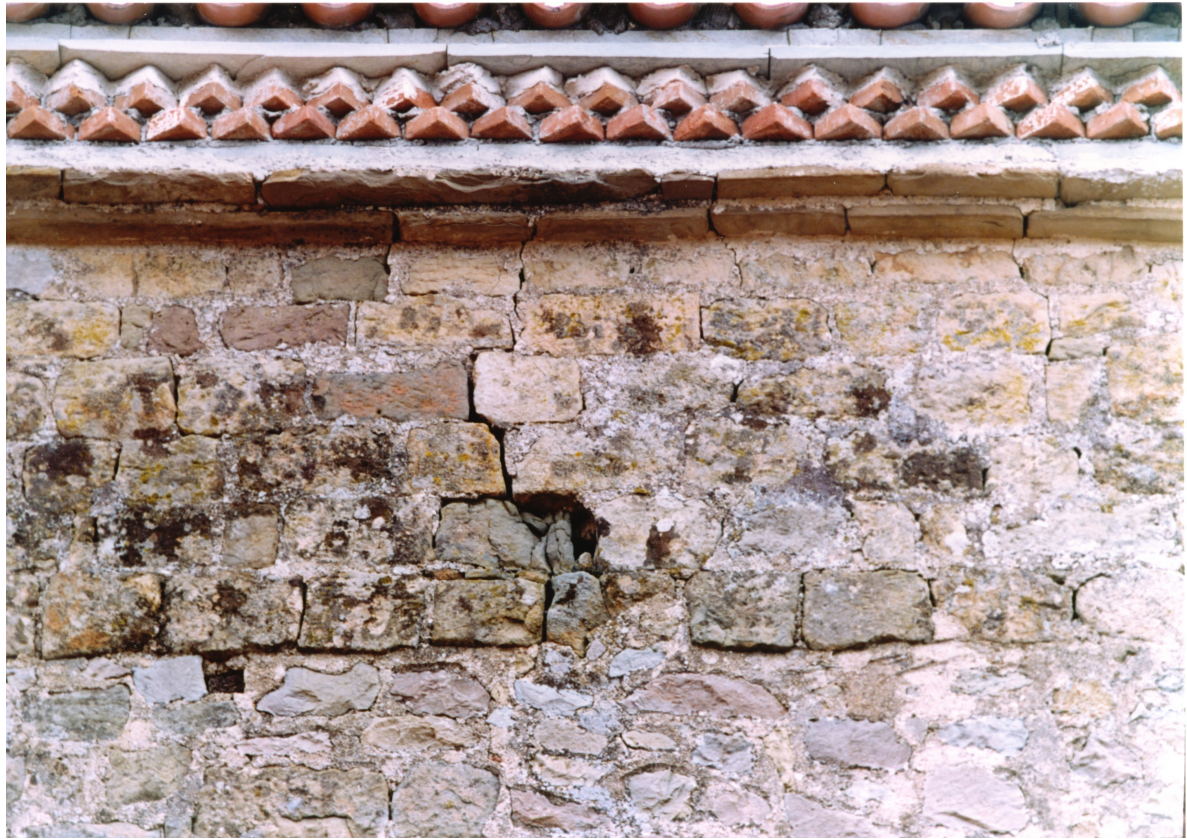
Ρωγμή στην κορυφή της δυτικής πλευράς.

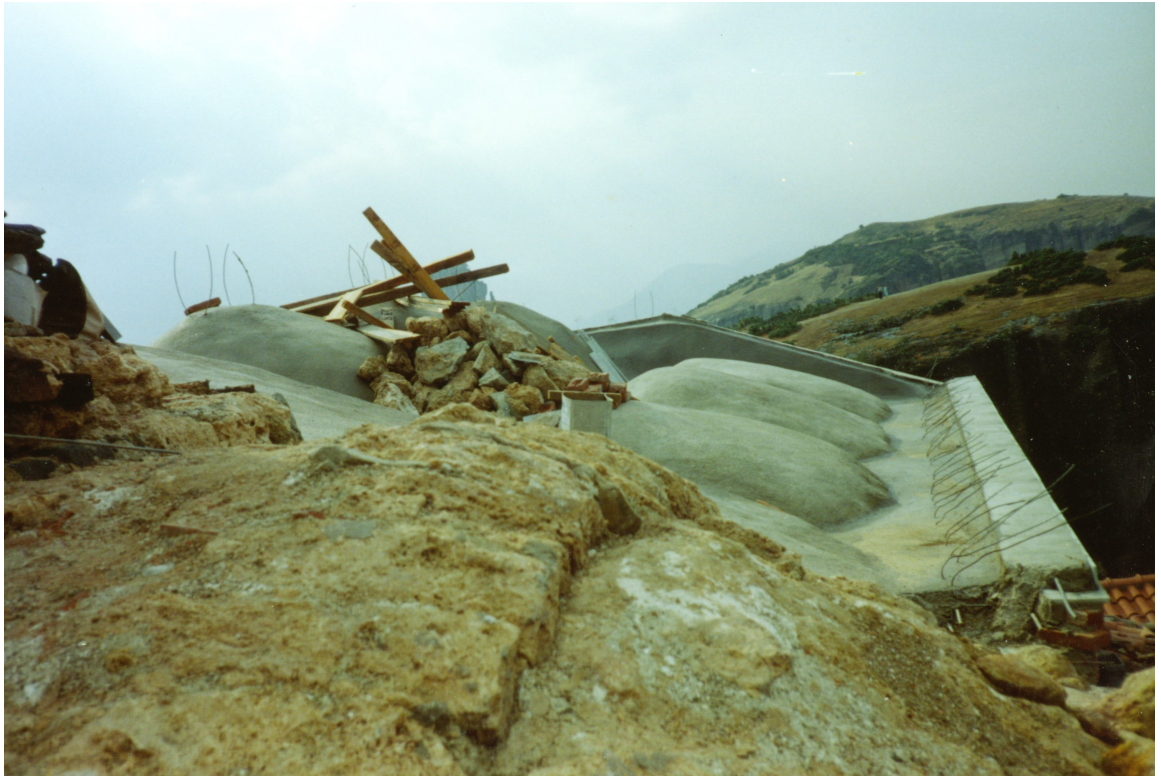
Θόλος με φθαρμένους λίθους. Στο βάθος διακρίνονται οι υπόλοιποι θόλοι που έχουν ήδη επισκευαστεί. Επίσης βλέπουμε και τον οπλισμό του μανδύα δεξιά της φωτογραφίας. Πηγή: Τζήμας Σωτήριος – Ιερά Μονή Αγίου Στεφάνου.
