## **ΠΡΑΓΜΑΤΟΓΝΩΜΟΣΥΝΗ – ΕΚΤΙΜΗΣΗ ΒΛΑΒΩΝ ΜΕΤΑ ΑΠΟ ΠΥΡΚΑΓΙΑ**

### Περίληψη

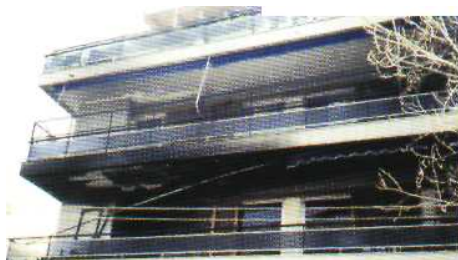
Ήταν μεσημέρι Σαββάτου όταν ο ιδιοκτήτης διαμερίσματος στο Β' όροφο πολυκατοικίας στην Γλυφάδα επέστρεψε στην κατοικία του. Ανοίγοντας την πόρτα εισόδου βρήκε το διαμέρισμα γεμάτο καπνό. Η Πυροσβεστική Υπηρεσία που ειδοποιήθηκε έσβησε τη φωτιά και μετά από μισή περίπου ώρα.

Η πραγματογνωμοσύνη που διενεργήθηκε κατέληξε, με τη βοήθεια και της μαρτυρίας της συζύγου, ότι η φωτιά προκλήθηκε από το τσιγάρο που έπεσε από το χέρι της στα κλινοσκεπάσματα, όταν την πήρε ο ύπνος. Η πυκνή διάταξη αντικειμένων στο δωμάτιο με ικανό πυροθερμικό φορτίο, είχε ως αποτέλεσμα φωτιά μεγάλης έντασης, η οποία, αφού κατέστρεψε ολοσχερώς το συγκεκριμένο χώρο, επεκτάθηκε από την κλειστή ξύλινη πόρτα στο λουτρό, το πατάρι και το απέναντι υπνοδωμάτιο.

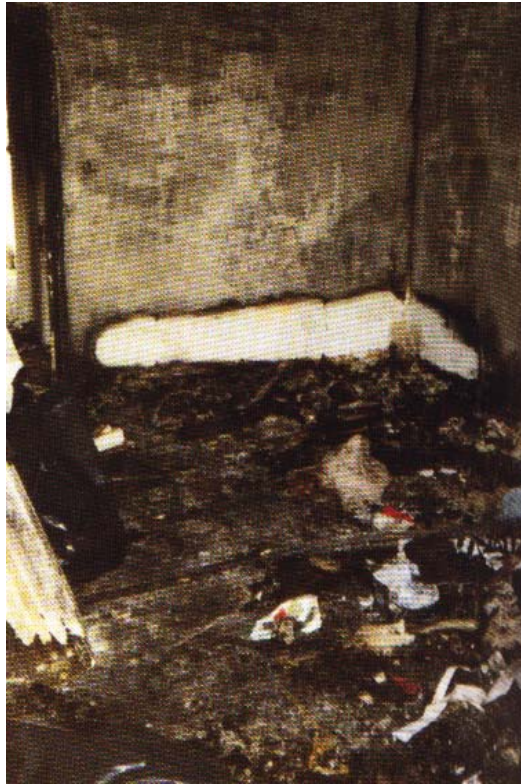
Ζημιές από καπνούς υπέστη και το υπερκείμενο διαμέρισμα, ενώ σοβαρές ζημιές προκάλεσαν τα νερά της Πυροσβεστικής Υπηρεσίας και στο υποκείμενο διαμέρισμα. Η ζημιά στο ακίνητο εκτιμήθηκε στα 10.000€ στο περιεχόμενο στα 10.500€, δηλαδή συνολικώς αποτιμηθείσα ζημιά 20.500€.

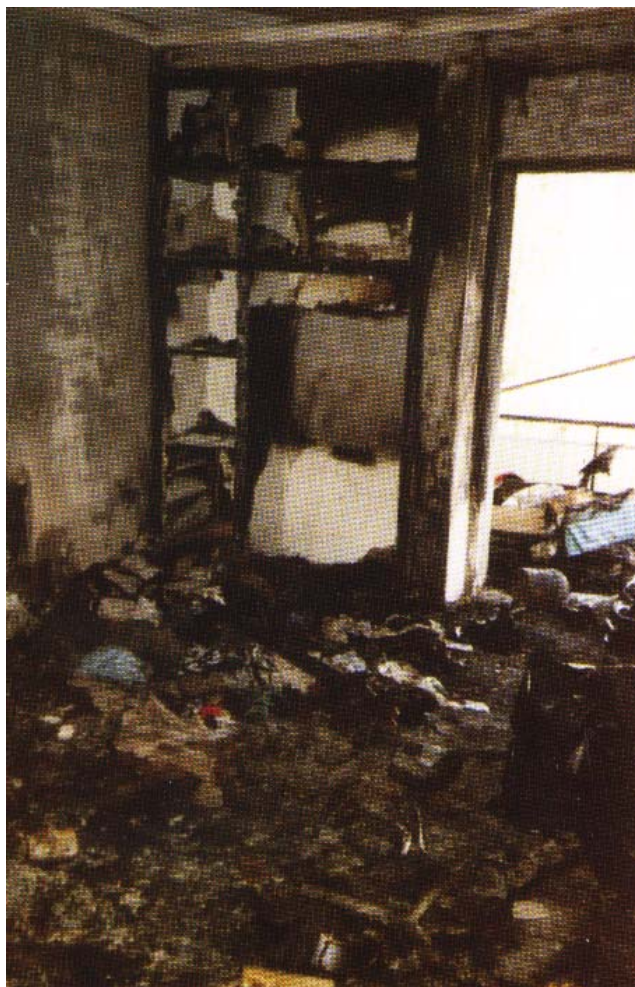
Η καταστροφή στο εσωτερικό του υπνοδωματίου ήταν ολοσχερής. Οι υψηλές θερμοκρασίες ήταν υπεύθυνες για την αποκόλληση του θερμαντικού σώματος. Ακολούθησε θραύση των σωληνώσεων, με αποτέλεσμα το πλημμύρισμα του υποκείμενου διαμερίσματος.

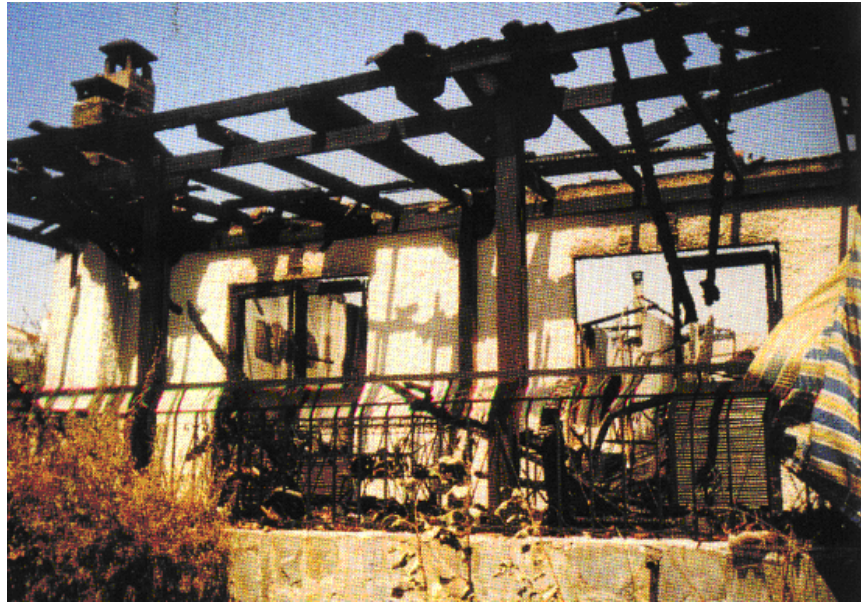
Η επίδραση της φωτιάς, στην προκειμένη περίπτωση, ήταν άμεση, αρχικά στις εξωτερικές επιφάνειες του κτιρίου, του οποίου η αντοχή ελαττώθηκε, τόσο από το χρόνο έκθεσής του όσο και από τις υψηλές θερμοκρασίες. Έτσι, ήταν αναμενόμενη η πλήρης καταστροφή της κατοικίας και του περιεχομένου της.

Από τις φωτογραφίες, είναι εύκολο να παρατηρήσουμε τις εξής φθορές στα δομικά στοιχεία:

- Αποκόλληση επιχρισμάτων και πλακιδίων εξαιτίας θερμικής διαστολής.
- Θραύση υαλοπινάκων, λόγω διαφορετικής θερμοκρασίας των δύο όψεων.
- Αποφλοίωση του προκατασκευασμένου σκυροδέματος.
- Καταστροφή του ξύλινου σκελετού και ,πτώση της κεραμοσκεπής.
- Κατάρρευση εσωτερικών χωρισμάτων. Για την αποσόβηση ή την περιστολή ζημιών από δασικές πυρκαγιές είναι σημαντικό να λαμβάνονται μέτρα παθητικής πυροπροστασίας, τα οποία θα αποδώσουν τη χρησιμότητα τους ζητά την αιφνίδια ανάπτυξη των πυρκαγιών, ειδικά σε κατοικημένες περιοχές.

Συνοπτικά, συνίστανται στα παρακάτω:

- Κατασκευή κτιρίου φέροντος οργανισμού από οπλισμένο σκυρόδεμα..
- Ανέγερση των εσωτερικών τοίχων από συμπαγείς κατασκευές και, των εξωτερικών τοίχων χωρίς χρήση εύκολα αναφλέξιμων συστατικών.
- Τοποθέτηση προστατευτικών επενδύσεων σε πλάκες από προκατασκευασμένα στοιχεία μπετόν.
- Χρησιμοποίηση μη ρητινούχου ξυλείας. Ενδείκνυται ο εμποτισμός της με αντιπυρικό διάλυμα.
- Τοποθέτηση οπλισμένων υαλοπινάκων.
- Τοποθέτηση πυράντοχων κουφωμάτων.

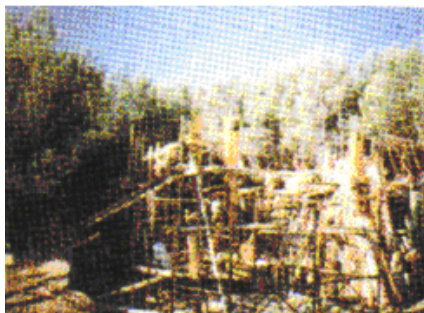
φωτογραφία 1

Το πρωί της 21/7/95 ξέσπασε πυρκαγιά στην Πεντέλη από άγνωστη αιτία. Τα ιδιαίτερα χαρακτηριστικά της ήταν τα πολλαπλά μέτωπα, οι μεγάλης εντάσεως άνεμοι, οι οποίοι άλλαζαν συνεχώς διεύθυνση, και κυρίως το ότι έπληξε κατοικημένες περιοχές. Από την πυρκαγιά προκλήθηκαν ζημιές στην περιοχή από Πεντέλη έως Πικέρμι και Ν. Μάκρη. Από τις πολυάριθμες περιπτώσεις που κλήθηκε να ελέγξει η Π.Υ. ήταν δύο ακίνητα που παρουσίαζαν ιδιαίτερο ενδιαφέρον. Τα εν λόγω ακίνητα βρίσκονταν στην περιοχή του Πικερμίου. Πρόκειται για υπό ανάπτυξη περιοχή πολυτελών μονοκατοικιών μέσα στο δάσος που αποτελούνται από υπόγειο, ισόγειο και α' όροφο. Στο πρώτο κτίριο, την ημέρα της πυρκαγιάς, είχαν καλουπωθεί η θεμελίωση και τα υποστυλώματα του υπογείου (φωτ. 1) και ήταν υπό εξέλιξη οι εργασίες σκυροδέτησης οι οποίες διεκόπησαν με εντολή της Πυροσβεστικής Υπηρεσίας. Οι εργαζόμενοι και οι ιδιοκτήτες έφυγαν έντρομοι. Όταν επέστρεψαν η εικόνα που αντίκρισαν ήταν τραγική (φωτ. 2, 3, 4). ΌΛΟΙ οι ξυλότυποι είχαν καταστραφεί, αφήνοντας ελάχιστα ίχνη πίσω τους, ενώ τα σίδερα των τοιχίων και υποστυλωμάτων είχαν λυγίσει από τις υψηλές θερμοκρασίες που αναπτύχθηκαν, λόγω και της ύπαρξης των ξυλότυπων που τα συγκρατούσαν. Η καταστροφή ήταν ολοκληρωτική.

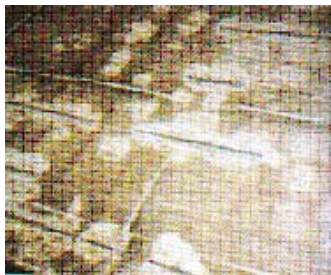
φωτογραφία 5

Στο δεύτερο ακίνητο οι εργασίες είχαν προχωρήσει περισσότερο από ό,τι στο προηγούμενο. Οι εργασίες σκυροδετήσεως είχαν σχεδόν ολοκληρωθεί με εξαίρεση τη στέγη, η οποία είχε καλουπωθεί και ήταν έτοιμη για σκυροδέτηση (φωτ. 5).
