Τ.Ε.Ι. ΠΕΙΡΑΙΑ  
ΣΧΟΛΗ ΤΕΧΝΟΛΟΓΙΚΩΝ ΕΦΑΡΜΟΓΩΝ  
ΤΜΗΜΑ ΠΟΛΙΤΙΚΩΝ ΔΟΜΙΚΩΝ ΕΡΓΩΝ

**ΠΤΥΧΙΑΚΗ ΕΡΓΑΣΙΑ**

**ΟΙ ΣΕΙΣΜΟΙ ΤΗΣ ΑΘΗΝΑΣ ΤΟΥ 1981 ΚΑΙ ΤΟΥ 1999.**  
**ΣΥΓΚΡΙΤΙΚΗ ΑΝΑΛΥΣΗ ΚΑΙ ΣΥΜΠΕΡΑΣΜΑΤΑ**  
**ΑΠΟ ΤΗ ΣΥΜΠΕΡΙΦΟΡΑ ΤΩΝ ΚΑΤΑΣΚΕΥΩΝ ΣΤΑ**  
**ΔΥΟ ΣΕΙΣΜΙΚΑ ΓΕΓΟΝΟΤΑ.**

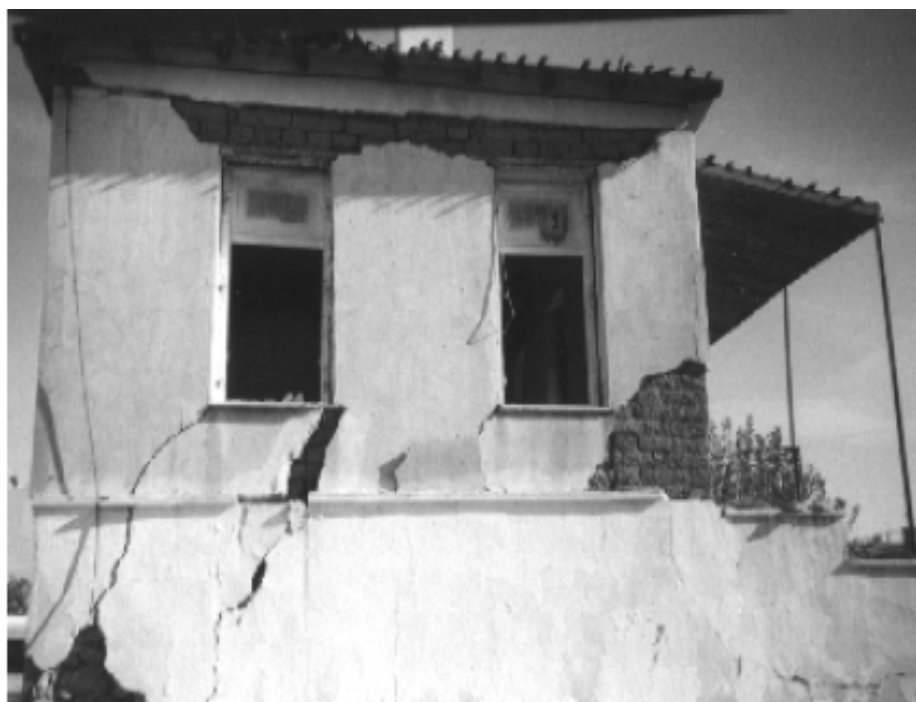
Στα νεότερα από αυτά κτίρια, από τούβλα, παρατηρήθηκαν μικρότερης εκτάσεως βλάβες, όπως κάποιες τριχοειδείς ρωγμές σε ορισμένους τοίχους. Οι παλαιές κατασκευές (Φωτ. 2.8) επομένως απέδειξαν κατά τον σεισμό ότι είναι κύρια πηγή διακινδύνευσης.

Φωτ. 2.8 Παλαιά κατασκευή από φέρουσα τοιχοποιία, με εμφανείς σημαντικές βλάβες από τον σεισμό.  
[ πηγή : από τις εργασίες του 6<sup>ου</sup> Φοιτητικού Συνεδρίου  
«Επισκευές Κατασκευών 00» ]

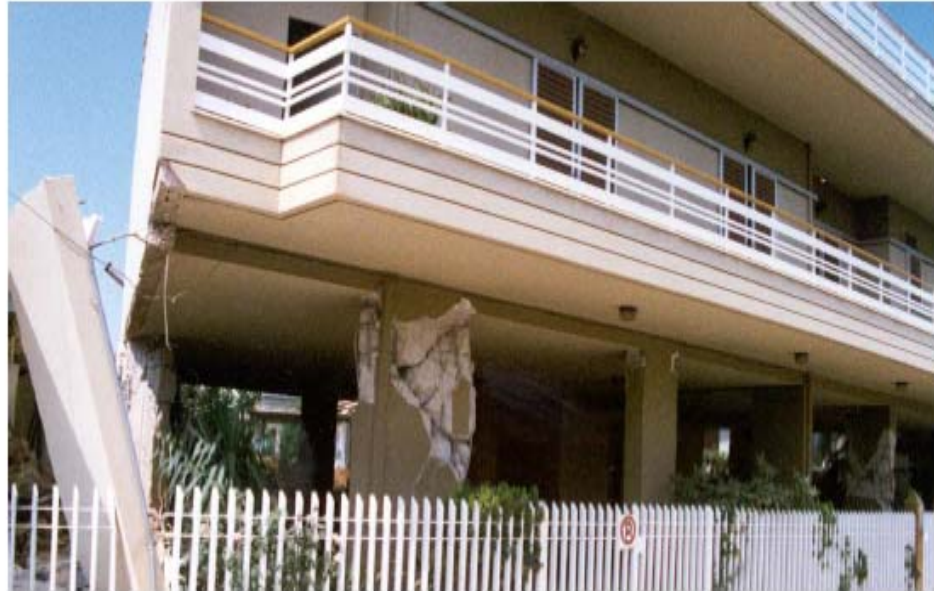
Στην Φωτ. 2.9 δίνεται μια περίπτωση κτιρίου της κατηγορίας Β, το οποίο υπέστη βλάβες στα στοιχεία του εξ' αιτίας της ασύμμετρης κατανομής της δυσκαμψίας σε κάτοψη και της ύπαρξης πυλωτής.

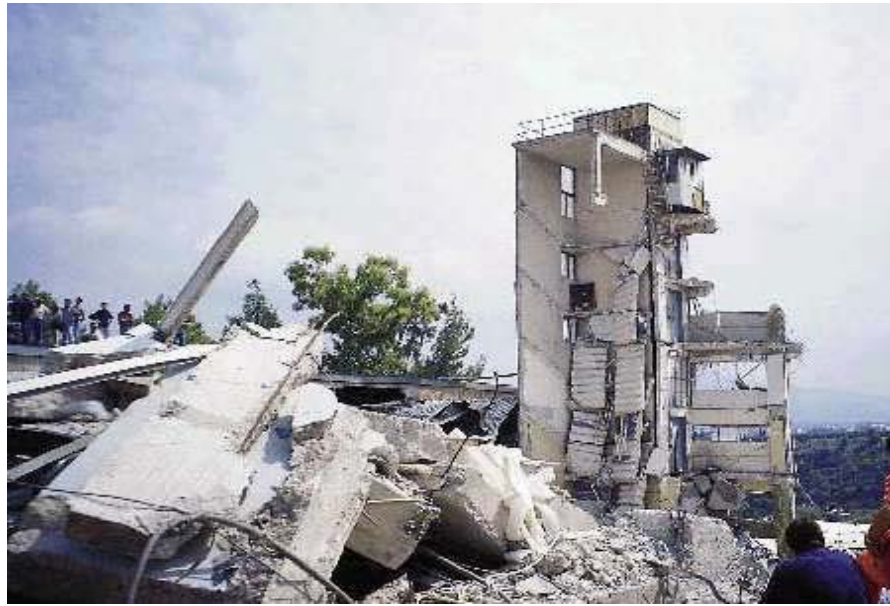
Φωτ. 2.10

Υπήρξαν ορισμένα κτίρια όμως βιομηχανικής χρήσης, μεγάλων κατόψεων που υπέστησαν μερική έως ολική κατάρρευση (Φωτ. 2.10). Αυτό τελικά συνέβη, όπως αποδείχτηκε, γιατί είτε υπήρχαν ελλείψεις στον οπλισμό, είτε είχαν γίνει τραγικά λάθη κατά την κατασκευή, είτε λανθασμένες παρεμβάσεις που αποδείχτηκαν μοιραίες.

#### Κτίριο RICOMEX.

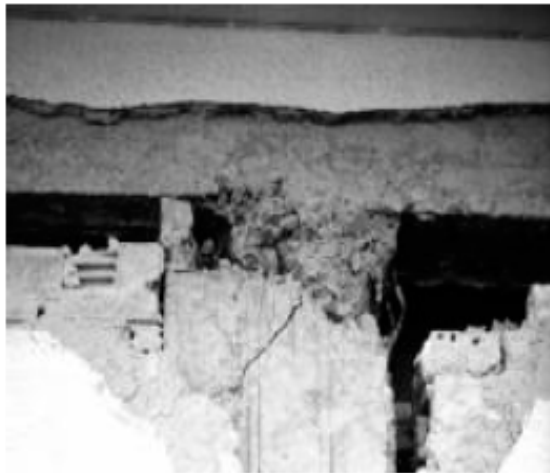
Οι βλάβες που προκλήθηκαν οφείλονταν σε κάμψη και παρουσιάστηκαν στα άκρα των υποστηλωμάτων, δηλαδή στην κορυφή (Φωτ. 2.12) και στην βάση τους.

Φωτ. 2.12  
Βλάβη στο επάνω μέρος υποστηλώματος, λόγω κάμψης. Συνοδεύεται με αποκάλυψη οπλισμού και μόνιμες παραμορφώσεις.

Στα σημεία αυτά όπου η καμπτική ροπή έχει τις υψηλότερες τιμές της και συνδυάζεται με υψηλή αξονική δύναμη παρουσιάστηκαν οριζόντιες ρωγμές. Οι ρωγμές αυτές οφείλονται κυρίως στην αραιή ή παντελή έλλειψη συνδετήρων καθώς και στην χαμηλή ποιότητα σκυροδέματος.

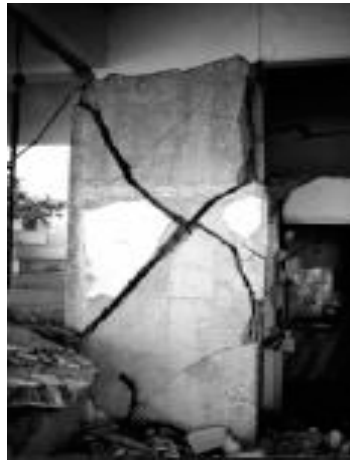
Φωτ. 2.14

Στις δύο επόμενες εικόνες (Φωτ. 2.13 και Φωτ. 2.14) παρουσιάζονται δύο περιπτώσεις σημαντικών βλαβών των υποστηλωμάτων, με έντονες ρωγμές λόγω διάτμησης.

Περίπτωση χιαστή ρωγμής σε υποστήλωμα.

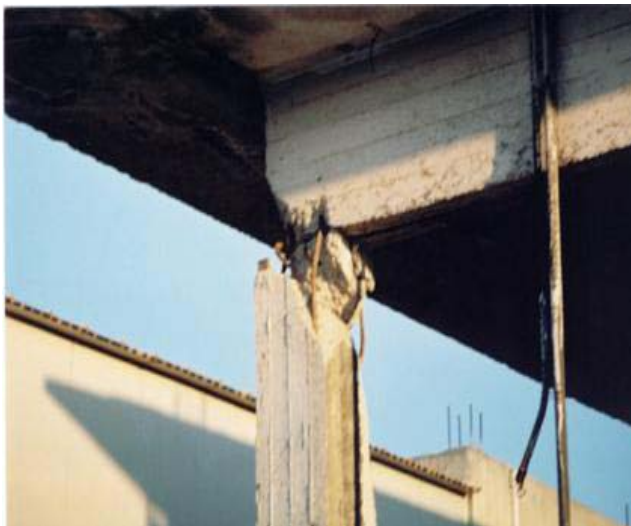
Φωτ. 2.15 Περίπτωση καμπτοδιατμητικής αστοχίας στα άκρα του υποστηλώματος

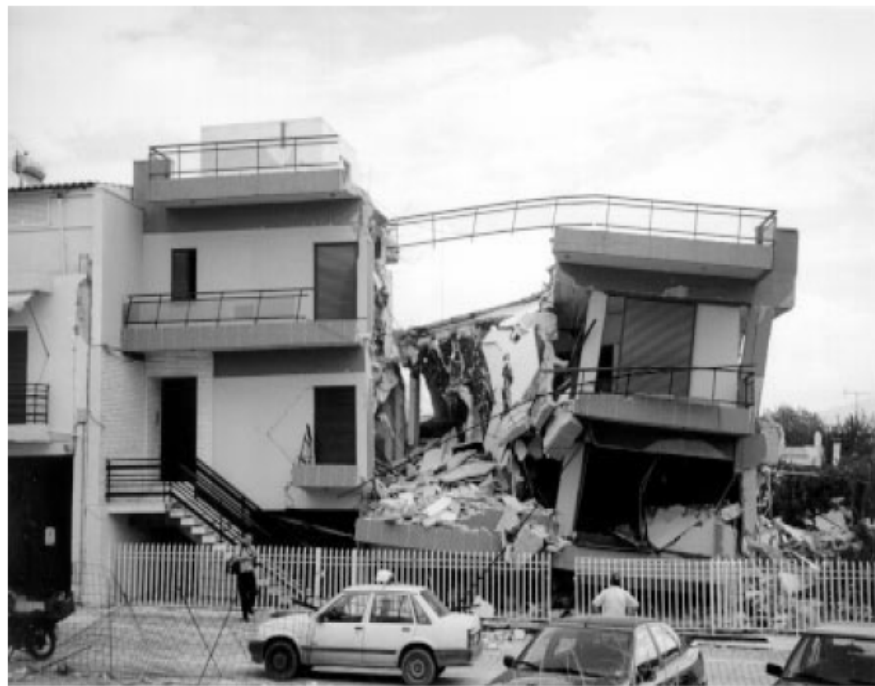
Οι πυλωτές αποτελούν το αδύνατο σημείο μιας κατασκευής. Η διαφορά στην ακαμψία ανάμεσα στην πυλωτή και των τοιχοπληρωμένων υπολοίπων ορόφων, έχει ως αποτέλεσμα την συγκέντρωση μεγάλων ελαστικών παραμορφώσεων στα άκρα των υποστηλωμάτων του “μαλακού” ορόφου ενώ οι υπόλοιποι όροφοι συμπεριφέρονται περίπου σαν στερεά σώματα. Έτσι τα υποστηλώματα των ισογείων υπέστησαν καθαρή καμπτική καταπόνηση, που είχε ως αποτέλεσμα τα κτίρια με πυλωτή να υποστούν σοβαρές βλάβες που προήλθαν από την ύπαρξη και μόνο της πυλωτής και τελικά να καταρρεύσουν. Μια χαρακτηριστική περίπτωση τέτοιου είδους αστοχίας παρουσιάζεται παρακάτω (Φωτ. 2.16)

Φωτ. 2.16 Κατάρρευση κτιρίου εξ' αιτίας της αστοχίας των υποστηλωμάτων της πυλωτής.

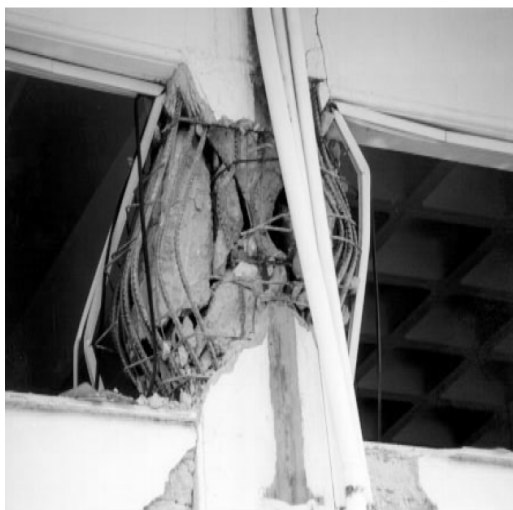
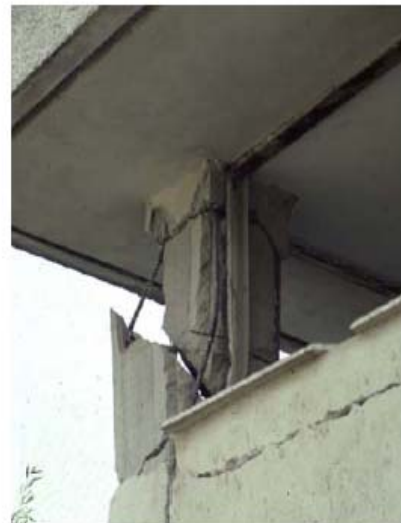
Στην Φωτ. 2.17 και 2.18 φαίνονται δύο περιπτώσεις αστοχίας κοντού υποστηλώματος. Η ένταση που συσσωρεύτηκε σε αυτό ήταν πολύ δύσκολο να παραληφτεί, με αποτέλεσμα να αστοχήσει. Στις περιπτώσεις σαν και αυτήν, το πρόβλημα λύνεται αν μελετηθεί το στοιχείο και οπλιστεί σαν κοντός πρόβολος.

Περιπτώσεις αστοχίας κοντού υποστηλώματος  
του σεισμού του '99.

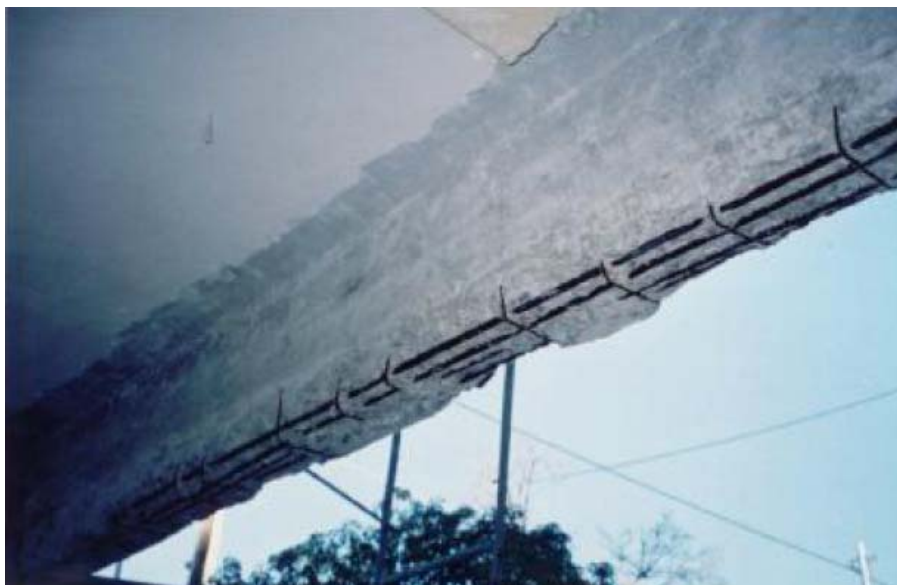
Φωτ. 2.19

Στην Φωτ. 2. 19 φαίνεται μια περίπτωση βλάβης δοκού. Η συγκεκριμένη δοκός υπέστη ολοκληρωτική αποκόλληση της επικάλυψής του οπλισμού της στο κάτω πέλμα.

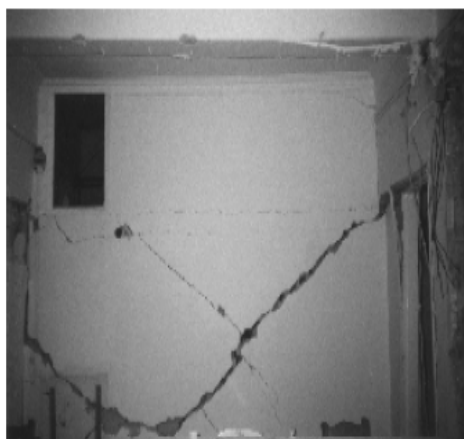
Στις τοιχοποιίες παρουσιάστηκαν αρκετές ζημιές, οι οποίες φάνηκαν με την μορφή διαγώνιων ή και χιαστί ρωγμών (Φωτ. 2.20), εξ' αιτίας της εναλλασσόμενης δράσης του σεισμού. Οι επεμβάσεις επίσης που έγιναν στις τοιχοποιίες, για τοποθέτηση υδραυλικών και ηλεκτρικών εγκαταστάσεων, είναι μια ακόμα

Φωτ. 2.20  
Περίπτωση χιαστί ρωγμής

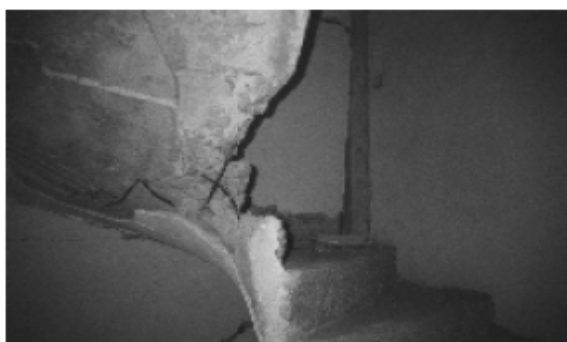
Η σκάλα έχει μεγάλη αξονική και καμπτική δυσκαμψία με αποτέλεσμα την παρουσίαση έντονων ζημιών κατά την διάρκεια του σεισμού. Υπήρξε δηλαδή δημιουργία ρωγμών ανάμεσα στην σκάλα και στην τοιχοποιία καθώς και στην στροφή της σκάλας, οι οποίες συνοδεύτηκαν με αποκάλυψη οπλισμών στο σημείο των ρωγμών.

Χαρακτηριστικό παράδειγμα η Φωτ. 2.21 με την ύπαρξη έντονων ρωγμών στην στροφή της σκάλας και αποκάλυψη των οπλισμών.

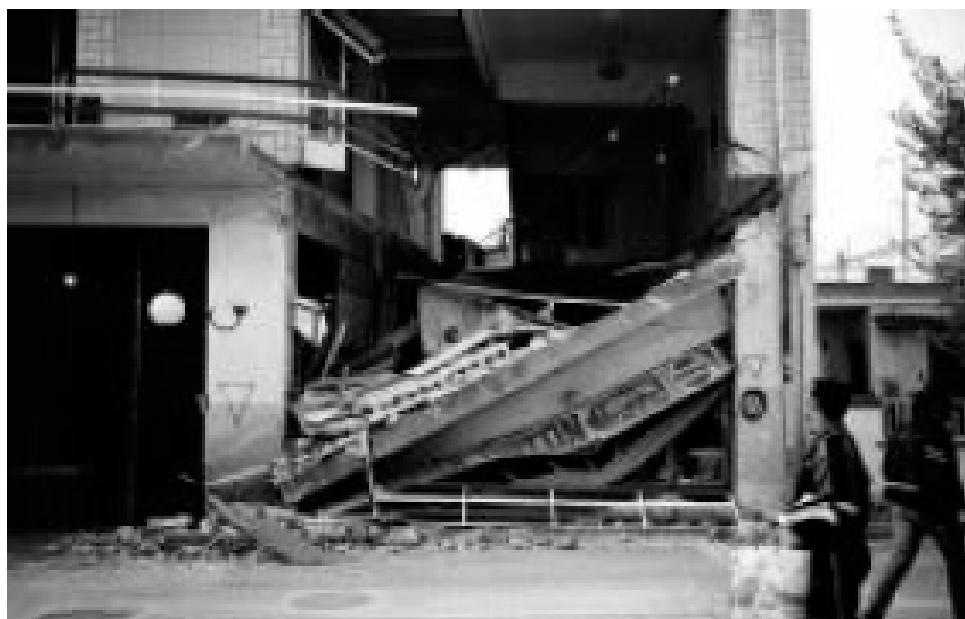
Φωτ. 2.22

Μια περίπτωση αστοχίας πλάκας κατά τον σεισμό του '99, η οποία δεν οφείλονταν αυτή κάθε αυτή στον σεισμό, αλλά στην «αμέλεια» των μηχανικών και απλά παρουσιάστηκε λόγω του σεισμού, δίνεται στην Φωτ. 2. 22. Στη συγκεκριμένη περίπτωση όπως φαίνεται η πλάκα δεν συνδέεται στην μια της πλευρά με οπλισμό με την υπόλοιπη κατασκευή.

Αστοχία πλάκας, λόγω «αμελούς» κατασκευαστικού λάθους.

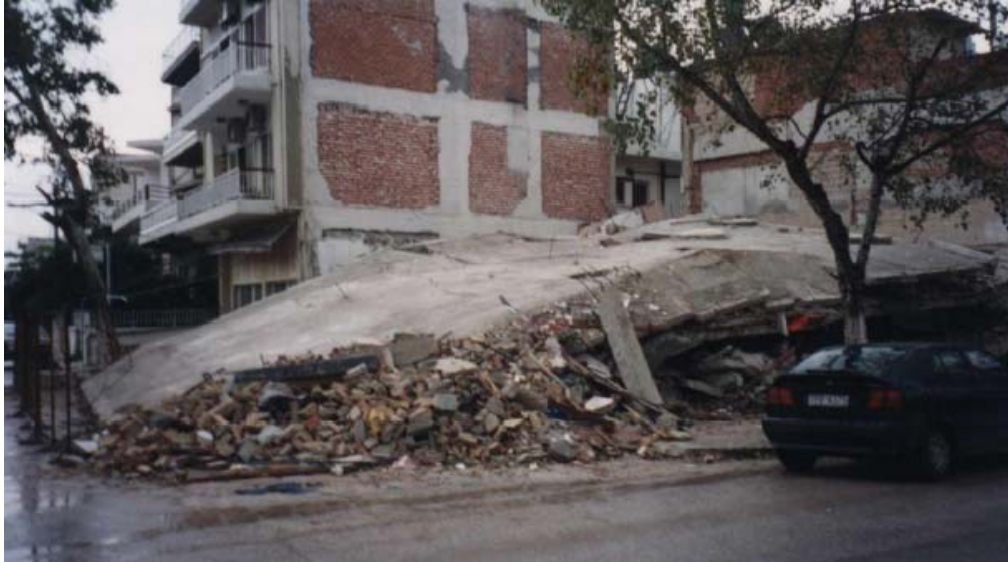
Φωτ. 2.25 Απεικόνιση κατάρρευσης κτίσματος κατοικίας, παλαιάς κατασκευής, στην επίκεντρη περιοχή του Μενιδίου.  
[ πηγή : ηλεκτρονική σελίδα του Οργανισμού Αντισεισμικού Σχεδιασμού και Προστασίας ]

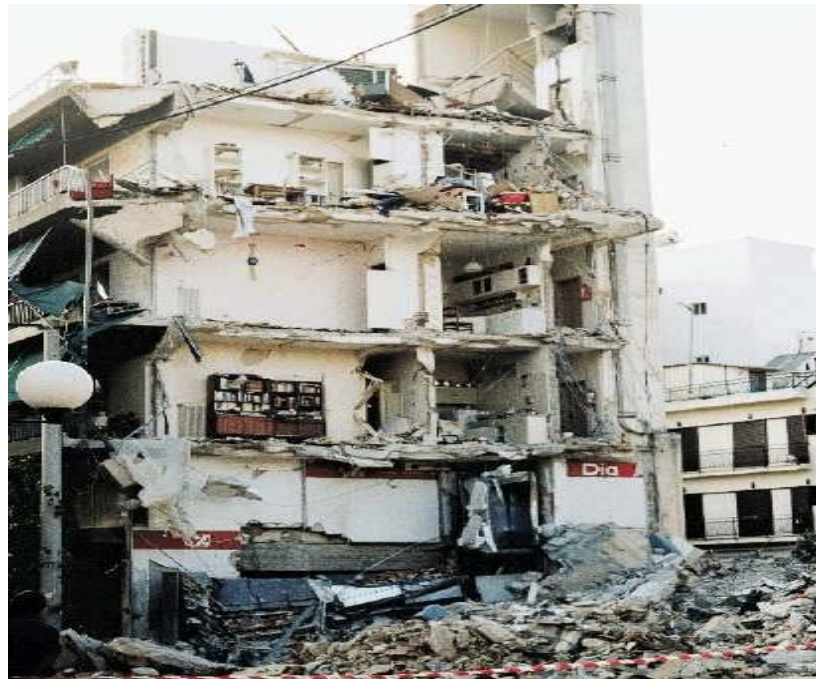
Φωτ. 2.26 Ολοκληρωτική καταστροφή κτιρίου επίκεντρης περιοχής από τον σεισμό.  
[ πηγή : ηλεκτρονική σελίδα του Οργανισμού Αντισεισμικού Σχεδιασμού και Προστασίας ]

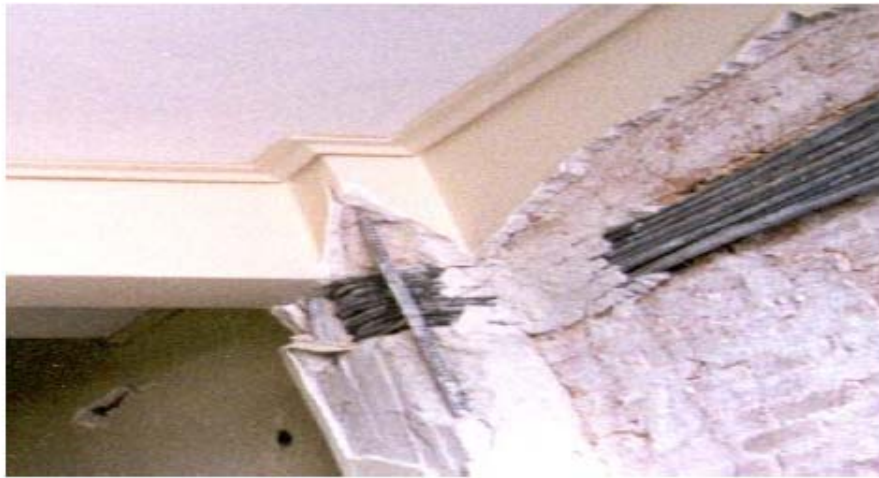
Φωτ. 2.27 Αστοχία εξ' αιτίας κατασκευαστικών λαθών Όπως φαίνεται πολλά στοιχεία αστόχησαν εξ' αιτίας της λανθασμένης τοποθέτησης των υδραυλικών και ηλεκτρικών εγκαταστάσεων. Παρατηρήθηκαν συγκεκριμένα υδροροές ενσωματωμένες στα κατακόρυφα δομικά στοιχεία και ηλεκτρολογικές εγκαταστάσεις που διέρχονταν μέσα από τους οπλισμούς των δοκών και υποστηλωμάτων.

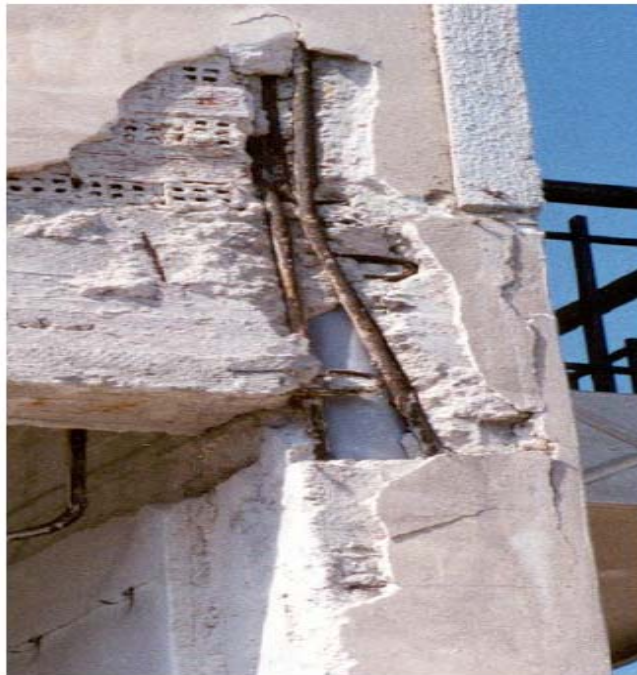
Στη Φωτ. 2.28 αποτυπώνεται μια από τις πολλές περιπτώσεις της κατάστασης των στοιχείων μετά τον σεισμό. Αιτία της κατάστασης αυτής ήταν οι κακοτεχνίες, που σε αρκετές περιπτώσεις οδήγησαν στην κατάρρευση της κατασκευής.
