ΤΕΧΝΟΛΟΓΙΚΟ ΕΚΠΑΙΔΕΥΤΙΚΟ ΙΔΡΥΜΑ ΠΕΙΡΑΙΑ
ΣΧΟΛΗ ΤΕΧΝΟΛΟΓΙΚΩΝ ΕΦΑΡΜΟΓΩΝ
ΤΜΗΜΑ ΠΟΛΙΤΙΚΩΝ ΔΟΜΙΚΩΝ ΕΡΓΩΝ

ΠΤΥΧΙΑΚΗ ΕΡΓΑΣΙΑ

ΑΝΑΔΡΟΜΗ ΣΤΗΝ ΚΑΤΑΣΚΕΥΗ ΜΝΗΜΕΙΑΚΩΝ ΟΧΥΡΩΣΕΩΝ ΣΤΗΝ ΚΥΠΡΟ

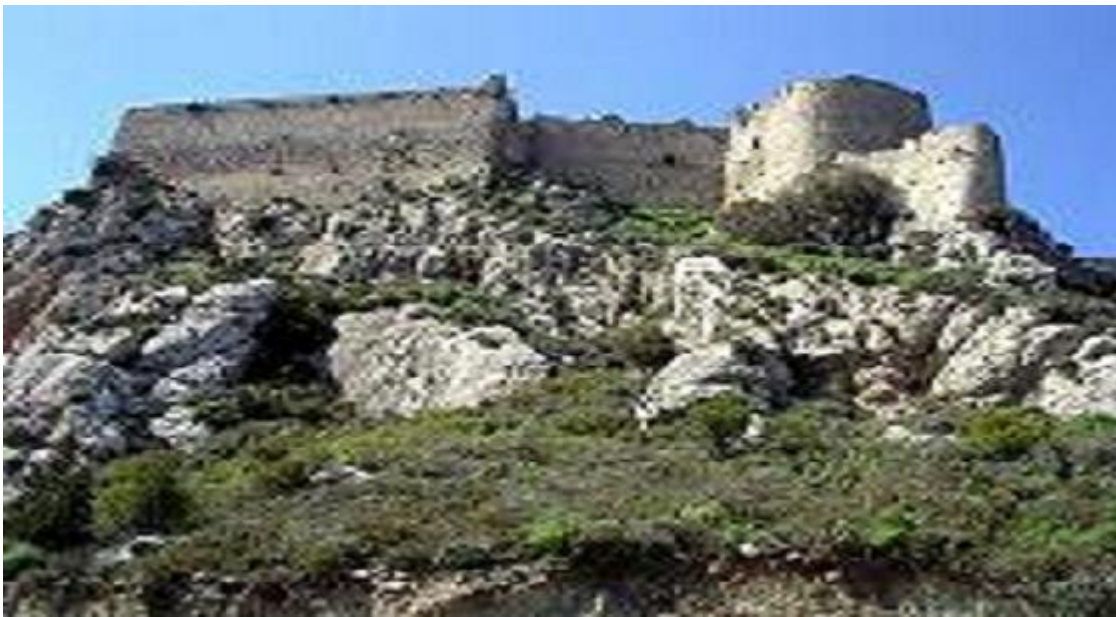
Εικόνα11: Το ανατολικό τείχος με τον πύργο όπως σώζεται σήμερα. (Φωτογραφικό αρχείο Ζάκ Ιακωβίδη).

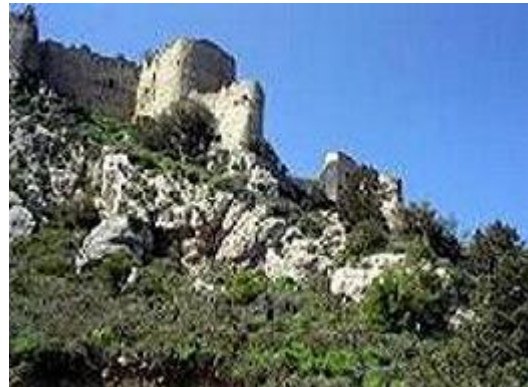
Εικόνα 13: Το μέρος των τειχών που σώζεται της σήμερα.
(Φωτογραφικό αρχείο Ζάκ Ικωβίδη).

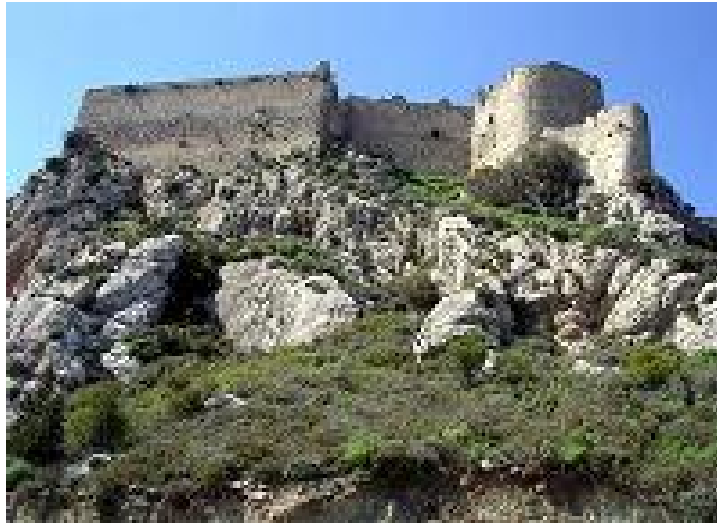
Εικόνα 15: Μέρος του Ανατολικού εξωτερικού τείχους που σώζεται σήμερα. (Φωτογραφικό αρχείο Ζάκ Ιακωβίδη).

Η βραχώδης βουνοκορφή πάνω στην οποία κτίστηκε το κάστρο καθόρισε όχι μόνο την εξωτερική περίμετρο του αλλά και τη διάταξη των κατασκευών. Από Βορρά, Δύση και Νότο οι απότομοι κοφτεροί βράχοι δεν ευνοούν την προσέγγιση και κάνουν την προσπέλαση σε αυτό αδύνατη. Έτσι η είσοδος στο κάστρο γίνεται από Ανατολικά όπου ο βράχος είναι λιγότερο απότομος και επιτρέπει την πρόσβαση. Η είσοδος στο κάστρο γίνεται διάμεσου ενός επιβλητικού προπυργίου που προστατεύεται από ισχυρούς πύργους. Αυτό το προπύργιο και η εξωτερική είσοδος είναι σήμερα ερειπωμένα. Η είσοδος ευρίσκεται στο κέντρο του ανατολικού εξωτερικού τείχους και προστατεύεται από τις δυο πλευρές από δυο ορθογώνιους πύργους από τους οποίους μόνο το κατώτερο μέρος τους υπάρχει σήμερα. Στο Νότιο Πύργο σήμερα έχουν κατασκευαστεί τα αποχωρητήρια. Το εξωτερικό τείχος καταλήγει προς Βορρά και προς Νότο σε δυο πεταλοειδείς πύργους με πολεμίστρες. Ανεβαίνοντας τα σκαλιά, ο επισκέπτης αφού διαβεί το προπύργιο φθάνει στην εσωτερική είσοδο του

κάστρου που ευρίσκεται στο κέντρο ενός δυνατού τείχους το οποίο καταλήγει σε δύο πελώριους πύργους προς τον Βορρά και τον Νότο.

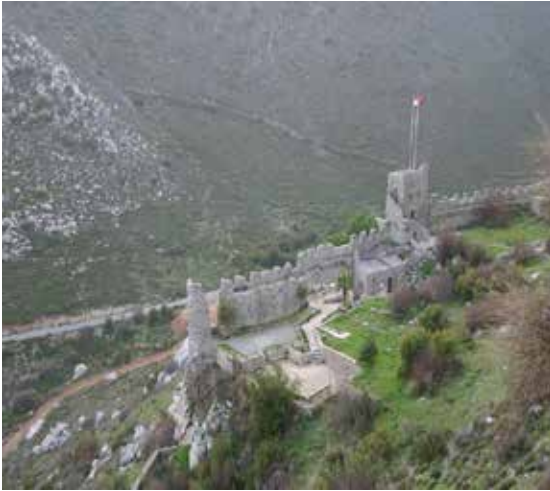
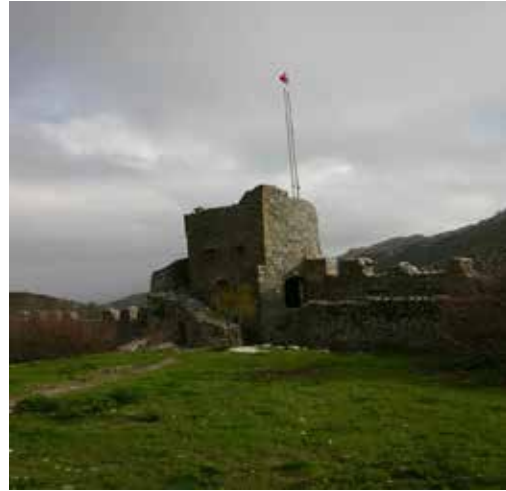
Εικόνα 19-20: Τμήμα των Βυζαντινών τειχών (περιμετρικά) μαζί με τους πύργους όπως σώζονται σήμερα. (Φωτογραφικό αρχείο Ζάκ Ιακωβίδη).

Το κάστρο του Αγίου Ιλαρίωνα αποτελείται από τρεις αμυντικές ενότητες κτισμένες σε τρία διαφορετικά επίπεδα: Η πρώτη ενότητα που βρίσκεται και στο χαμηλότερο επίπεδο είναι το μεγαλύτερο σε μήκος και περιβάλλεται από το βυζαντινό τείχος. Το τείχος αυτό εκτείνεται στις τρεις πλευρές της κορυφής ενώ στην τέταρτη, βόρεια πλευρά βρίσκεται το απότομο πρανές του δεύτερου επιπέδου των οχυρώσεων. Επτά ημικυκλικοί πύργοι είναι κτισμένοι σε διαστήματα κατά μήκος του τείχους ενώ δύο άλλοι πύργοι βρίσκονται στα νότια, στο τμήμα του τείχους που προστατεύει την κύρια είσοδο του κάστρου [εικόνες 19-20]. Πάνω από την κύρια είσοδο του κάστρου βρίσκονται ακόμη στη θέση τους τέσσερις κολώνες, κατάλοιπα αμυντικών κατασκευών, με γλυπτή διακόσμηση. Στο επίπεδο αυτό διατηρούνται πολλά κτίσματα που λειτουργούσαν ως χώροι διαμονής των στρατιωτών και φύλαξης των ζώων.

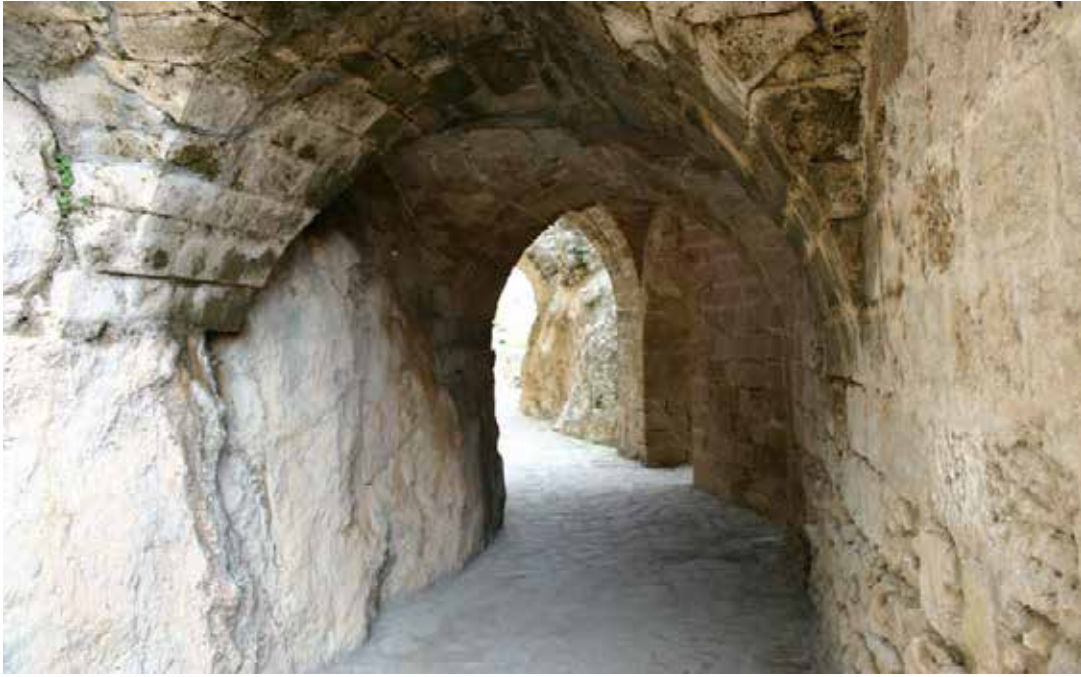
Εικόνα 21: Το θολωτό πέρασμα που προσάρμοσαν στο κτίσμα οι Λουζινιζνοί. (Φωτογραφικό αρχείο Ζάκ Ιακωβίδη).

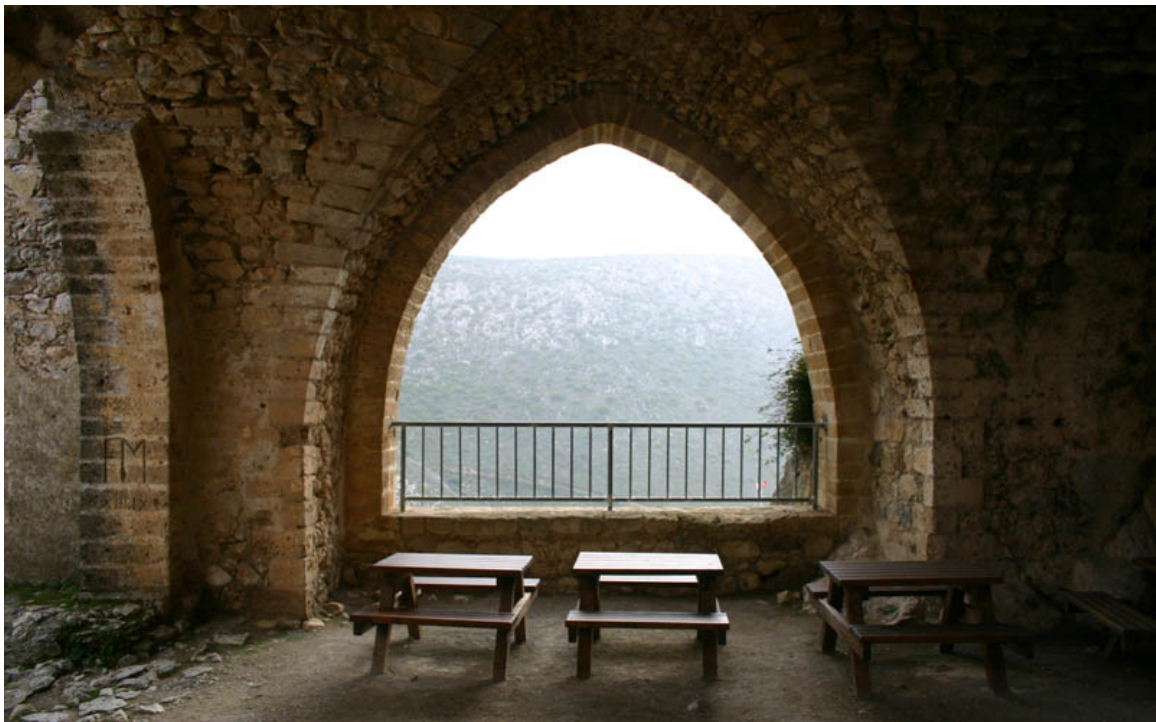
Εικόνα 22: Εσωτερική άποψη του belvedere (κτήριο με ωραία θέα). (Φωτογραφικό αρχείο Ζάκ Ιακωβίδη).

Βόρεια και βορειοανατολικά της εκκλησίας του Αγίου Ιλαρίωνα σώζονται κάποια αξιόλογα κτίσματα όπως μια αίθουσα του 14ου αι. με υπόγειες αποθήκες και κουζίνα με θολωτή οροφή. Στα νοτιοανατολικά της μεγάλης αυτής αίθουσας βρίσκεται το "belvedere" (= κτήριο με ωραία θέα) με θολωτή οροφή και οξυκόρυφα τόξα [εικόνα 22] . Στο ανατολικό άκρο της ενότητας αυτής βρίσκεται το τετραώροφο κτήριο με οξυκόρυφη στέγη.

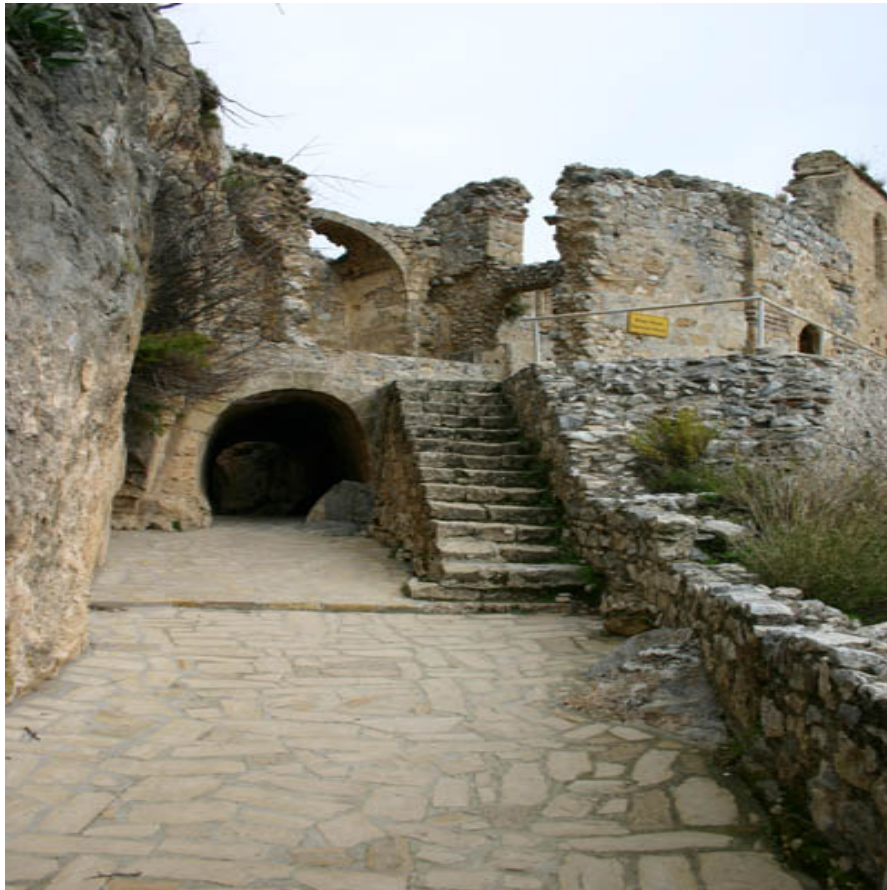
Εικόνα 23: Η σκάλα που οδηγούσε στον όροφο. Διακρίνεται και η στοά που ένωνε εξωτερικά τους χώρους του ορόφου. (Φωτογραφικό αρχείο Ζάκ Ιακωβίδη).

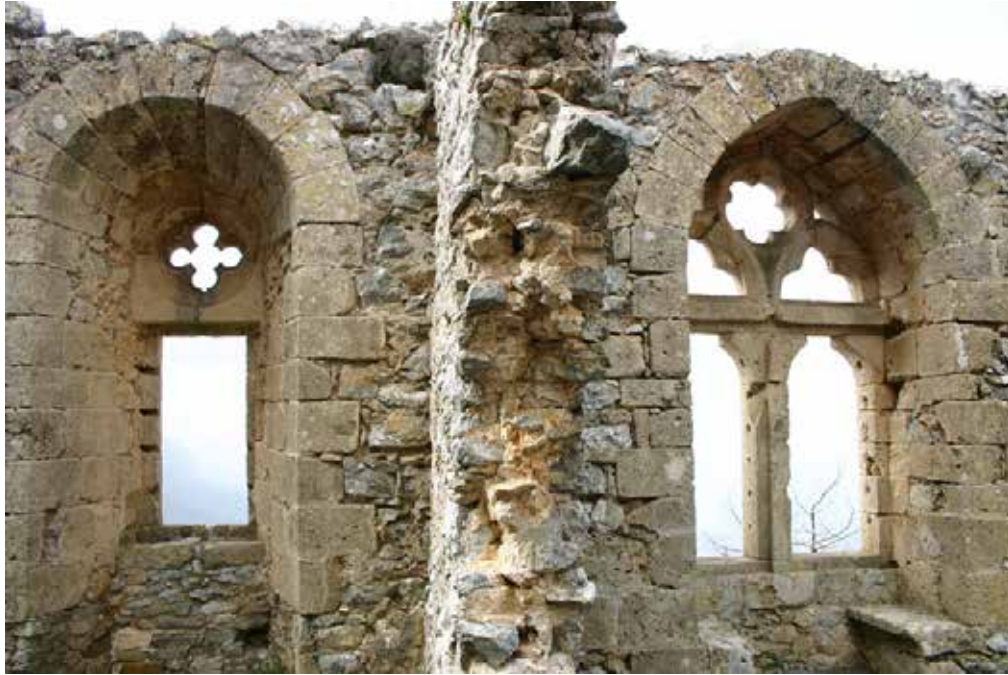
Εικόνα 24: Άποψη από το βασιλικό δωμάτιο στο σύμπλεγμα των διαμερισμάτων. Στα δεξιά της φωτογραφίας διακρίνεται το γνωστό " παράθυρο της Βασίλισσας", γοτθικού ρυθμού μαζί με πέτρινο κάθισμα. (Φωτογραφικό αρχείο Ζάκ Ιακωβίδη).

Ένα απότομο μονοπάτι και μια αψιδωτή είσοδος με ημικυκλικό πύργο οδηγούν στην τρίτη ενότητα που είναι και η ψηλότερη του κάστρου. Η ενότητα αυτή αποτελείται από δύο συμπλέγματα: τα διαμερίσματα και οι βοηθητικοί χώροι που βρίσκονται χαμηλά και τα αμυντικά κτίσματα στην κορυφή. Στο δυτικό τμήμα της αυλής είναι κτισμένα τα διαμερίσματα που αποτελούνται από ένα μακρόστενο κτίριο του 14ου αι. στο ισόγειο του οποίου υπάρχει μεγάλη θολωτή αίθουσα και δεξαμενή. Μια πλατιά σκάλα οδηγεί στον όροφο του κτιρίου ο οποίος περιλαμβάνει μεγάλη αίθουσα την οποία κάλυπτε οξυκόρυφη ξύλινη στέγη που δεν σώζεται σήμερα. Το κτίριο είχε στην ανατολική του πλευρά μια στοά που ένωνε εξωτερικά τους χώρους του ορόφου. Στο δυτικό τοίχο του κτιρίου διατηρείται μεγάλο παράθυρο γοτθικού ρυθμού και καθίσματα [εικόνα 24].

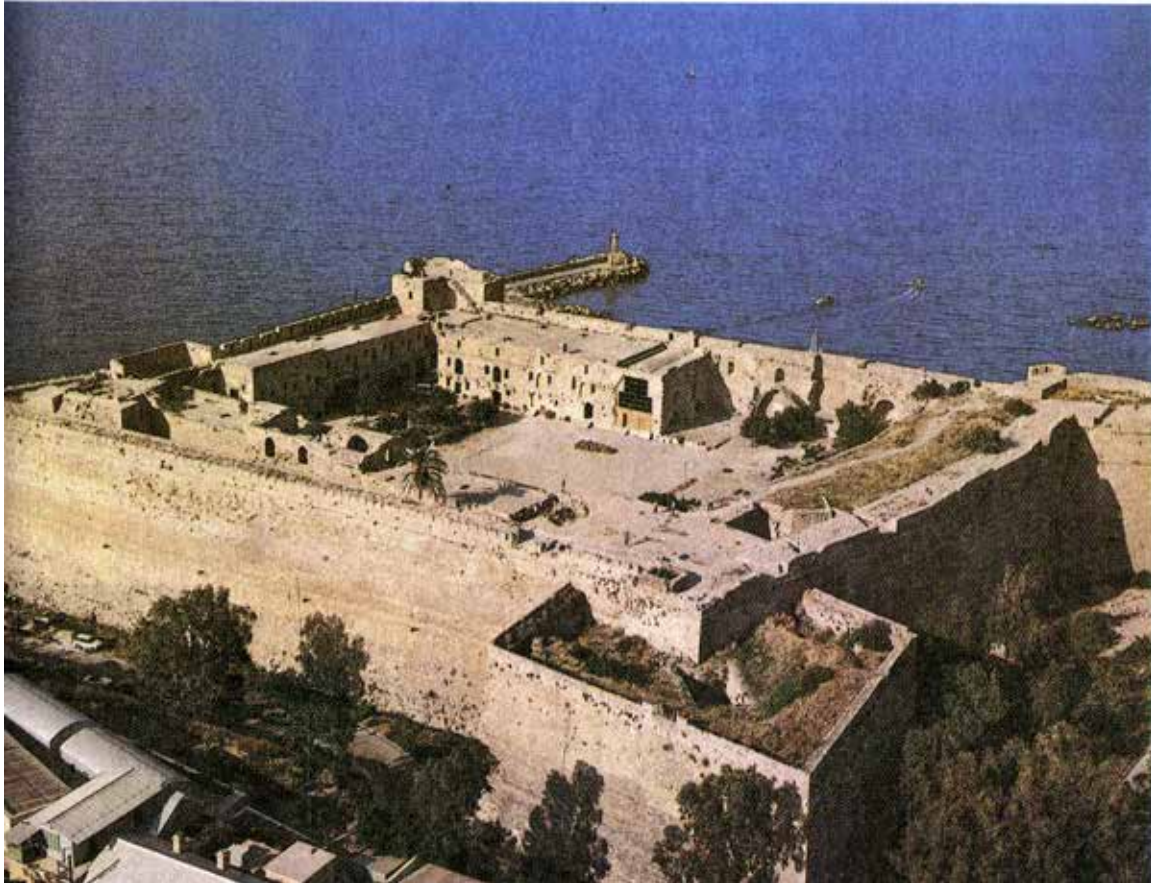
Εικόνα 25: Το φρούριο της Κερύνειας . Το φρούριο είναι κτισμένο γύρω από μια εσωτερική αυλή. Χώροι διαμονής, αποθηκευτικοί χώροι, φυλακές, σπλαποθήκες, θολωτές δεξαμενές περιβάλλουν την αυλή. Στην είσοδο υπήρχε κρεμαστή γέφυρα πάνω από την τάφρο. Τα νεότερα χρόνια η εσωτερική αυλή του κάστρου χρησιμοποιήθηκε για διάφορες εκδηλώσεις. Μέσα σε ειδικά διαμορφωμένη αίθουσα φυλάσσεται το αρχαίο καράβι της Κερύνειας. (Φωτογραφία από το βιβλίο "Η κατεχόμενη γη μας- Υπουργείο παιδείας Κύπρου").

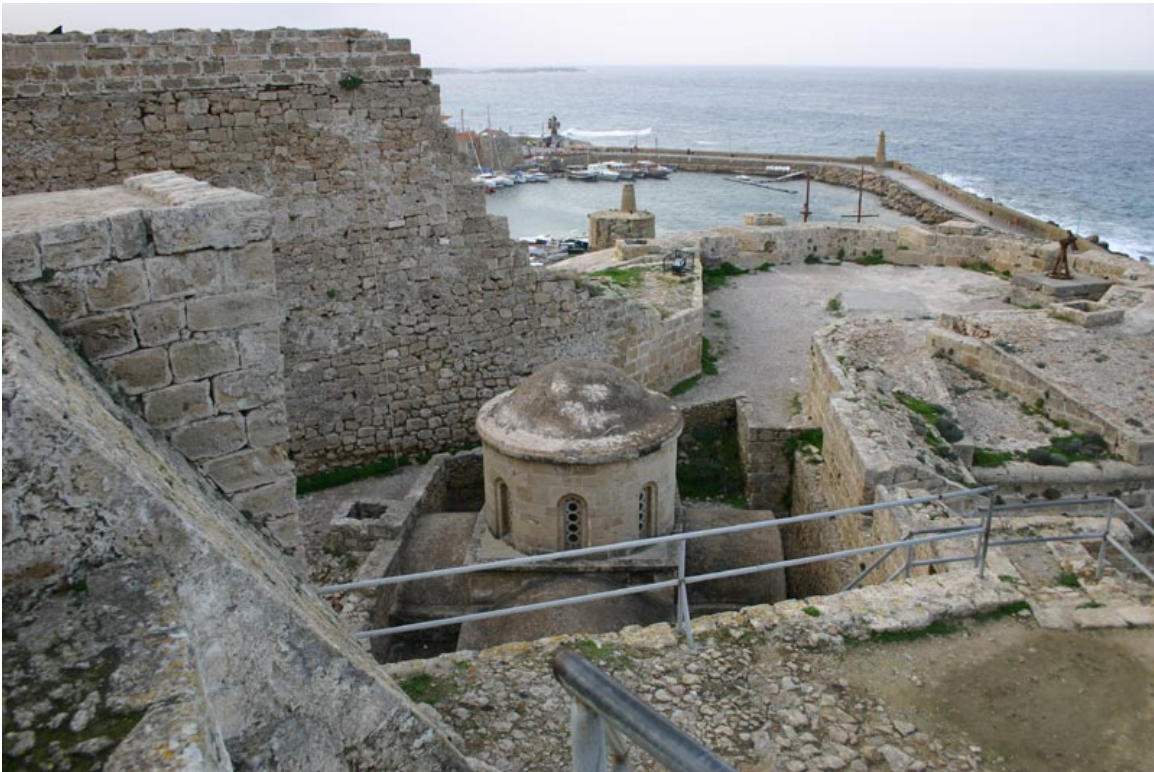
Εικόνα 27: Το Βυζαντινό παρεκκλήσι , κτίσμα του 12^{ου} αιώνα ανάμεσα στα τείχη του κάστρου. (Φωτογραφία από το βιβλίο " Η κατεχόμενη γη μας " - Υπουργείο Παιδείας Κύπρου.)

Στο χώρο του παρεκκλησιού πιθανόν να υπήρχε παλιότερη Πρωτοβυζαντινή βασιλική. Το παρεκκλήσι, το οποίο βρίσκεται εκτός του κυρίου συγκροτήματος του κάστρου πιθανόν να λειτουργούσε και κατά την περίοδο των Λουζινιάν, εξυπηρετώντας τις λατρευτικές ανάγκες της Ορθόδοξης κοινότητας [εικόνα 27].

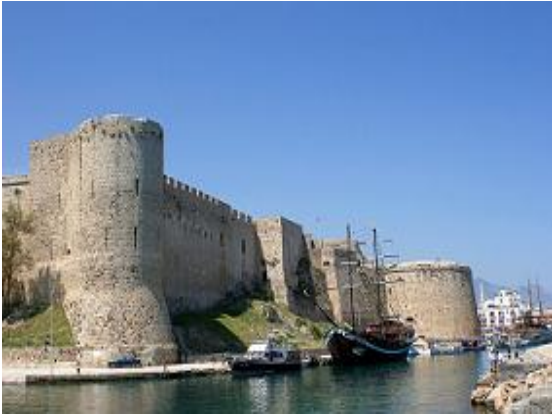
Εικόνα 28: Άποψη του κάστρου που δείχνει τους δυο πύργους που δεσπόζουν του λιμανιού της Κερύνειας. (Φωτογραφία από το βιβλίο "Η κατεχόμενη γη μας")

Οι δύο πύργοι που στέκονταν απέναντι και χωρίζονταν από μια τάφρο, είχαν μεγάλη αποτρεπτική ισχύ, αφού όταν οι εχθροί προσπαθούσαν να ρίξουν τις σκάλες τους μεταξύ αυτών των δυο πύργων, για να ανέβουν πάνω, βρίσκονταν σχεδόν εγκλωβισμένοι μεταξύ δυο πύργων, πράγμα που τους δυσκόλευε αφάνταστα. Έτσι το κάστρο ήταν απρόσβλητο και άντεχε σε πολλές επιδρομές και επιθέσεις.

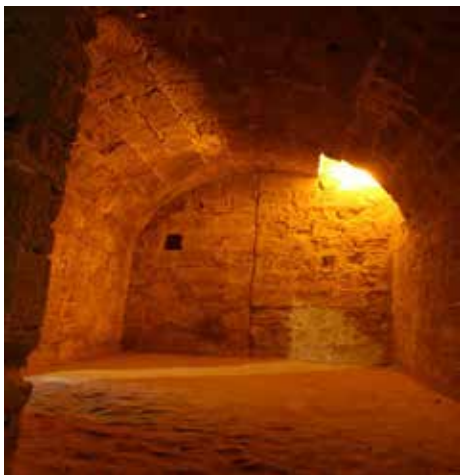
Εικόνα 33: Το εσωτερικό μιας από της θολωτές αίθουσες του ισογείου που χρησιμοποιείτο από τους Λουζινιανούς ως φυλακή.
(Φωτογραφικό αρχείο Ζάκ Ιακωβίδη)

Στο ισόγειο της δυτικής πτέρυγας υπάρχουν μακρόστενες θολωτές αίθουσες οι οποίες πιθανόν να χρησιμοποιούνταν από τους Λουζινιάν ως φυλακές. Στον όροφο διατηρείται μεγάλη αίθουσα με τέσσερα σταυροθόλια, χωρισμένα με εγκάρσια τόξα και πάνω από την αίθουσα αυτή υπήρχε και δεύτερος όροφος (σώζονται μόνο τα ίχνη του) όπου πρέπει να υπήρχαν τα βασιλικά διαμερίσματα.

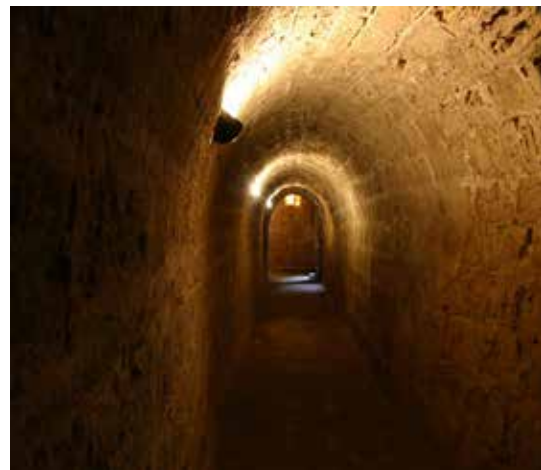
Εικόνα 34: Στοά στο ισόγειο της δυτικής πτέρυγας του κάστρου που οδηγούσε στις θολωτές αίθουσες που χρησιμοποιούνταν σαν φυλακές
(Φωτογραφικό αρχείο Ζάκ Ιακωβίδη)

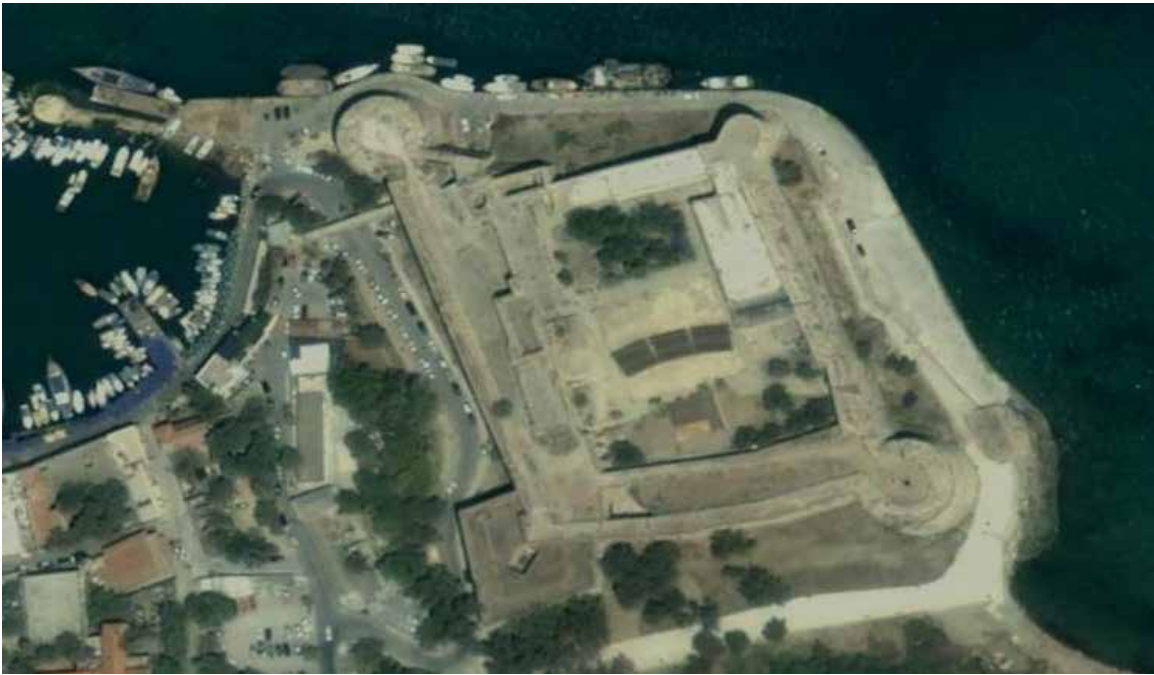
Εικόνα 37: Η κάτοψη του κάστρου όπως διατηρείται σήμερα. (Αεροφωτογραφία από Google Earth στις 27-1-09).

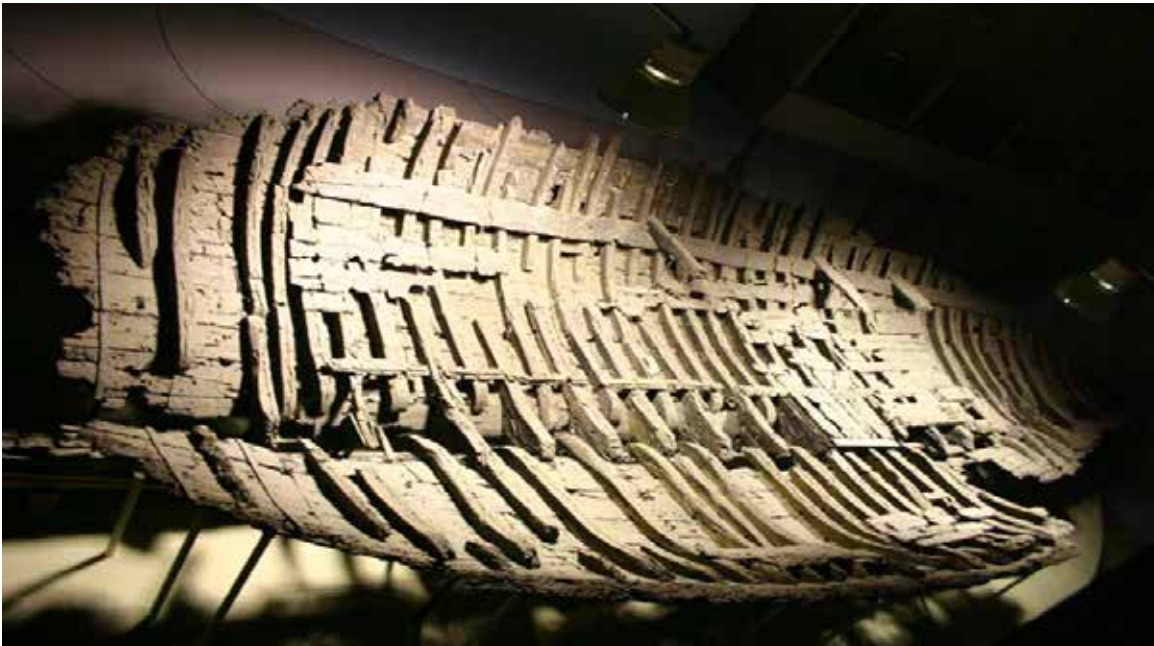
Εικόνα 44: Το σκαρί του πλοίου της Κερύνειας όπως φυλάσσεται σήμερα σε διαμορφωμένη αίθουσα του κάστρου. (Φωτογραφικό αρχείο Ζάκ Ιακωβίδη)

Μετά το τέλος της ανασκαφής του ναυαγίου στις αρχές φθινοπώρου 1969, κρίθηκε αναγκαίο να μεταφερθεί και το σκαρί στην επιφάνεια ώστε να συντηρηθεί [εικόνα 44]. Έτσι, τα μέλη της ομάδας φρόντισαν να καταγράψουν και να αποτυπώσουν όσο το δυνατόν περισσότερες λεπτομέρειες ήταν δυνατόν στο βυθό πριν ξεκινήσουν την μεταφορά. Για να μεταφερθεί το σκαρί στη στεριά, χρειάστηκε να κοπεί σε κομμάτια τα οποία θα μπορούσαν εύκολα να μετακινηθούν. Για τη συναρμολόγηση του πλοίου κλήθηκε ο ειδικός σε θέματα ναυπηγικής J. Richard Steffy, που για περίπου τέσσερα χρόνια προσπαθούσε, με τη βοήθεια βέβαια του ανασκαφέα και τους Robin Piercy και Chip Vincent, να ταυτίσει τα κομμάτια και να τα τοποθετήσει στην σωστή θέση. Για να επιτευχθεί σωστή επανατοποθέτηση, η ομάδα χρειάστηκε να πειραματιστεί κατασκευάζοντας ένα μοντέλο σε κλίμακα 1:5, το οποίο δημιουργήθηκε με τη χρήση απλών εργαλείων (όσο το δυνατόν δηλαδή ομοίων με αυτά που θα χρησιμοποιούνταν στην αρχαιότητα), και τα διάφορα μέρη του μιμούνταν αυτά του ελληνιστικού πλοίου. Η έκθεση του συναρμολογημένου σκαριού έγινε τελικά στο κάστρο της Κερύνειας μαζί με τα άλλα ευρήματα από το ναυάγιο [εικόνες 39-44]. Ήδη πριν την ολοκλήρωση του έργου και κατά την διάρκεια της συντήρησης το κοινό έδειξε ιδιαίτερο ενδιαφέρον για το εύρημα, και οι επισκέπτες του μουσείου αυξήθηκαν σημαντικά. Η τελική έκθεση παρόλα αυτά καθυστέρησε λόγω των πολιτικών γεγονότων στο νησί το 1974. Το πλοίο της Κερύνειας συνεχίζει να εκτίθεται στο μεσαιωνικό κάστρο της πόλης.

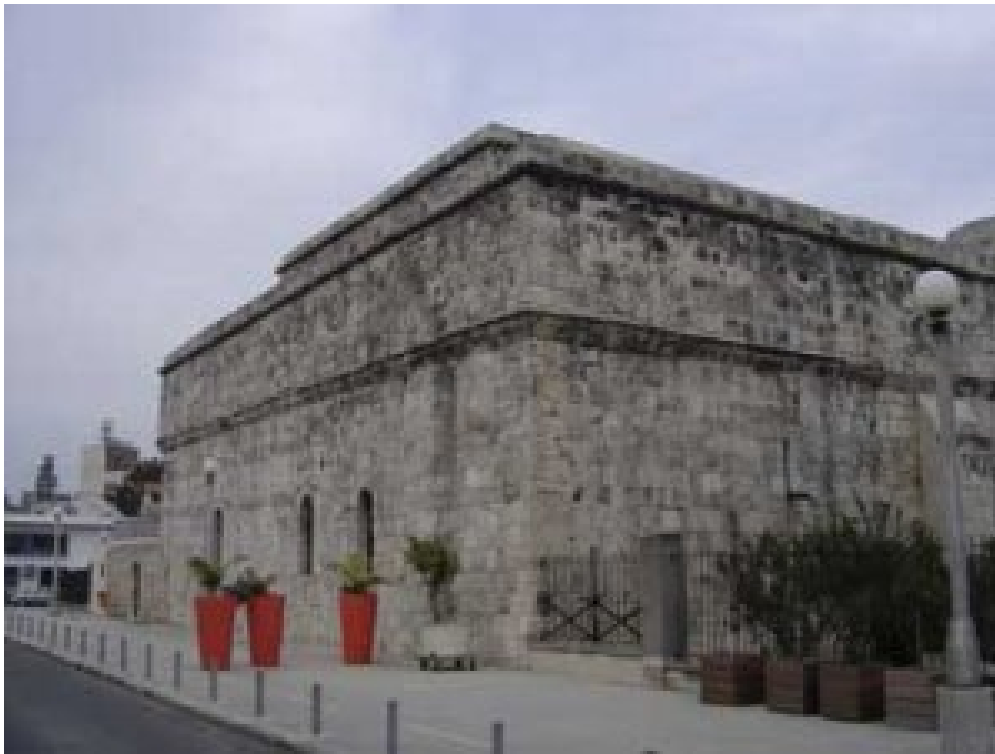
Εικόνα 45: Το κάστρο της Λεμεσού (Φωτογραφία από το τμήμα αρχαιοτήτων Κύπρου.)

Το Κάστρο της Λεμεσού στην μορφή που το βλέπουμε σήμερα αποτελεί ανακατασκευή της Τουρκοκρατίας (19ος αιώνας) μέσα στην οποία ενσωματώθηκαν αρχιτεκτονικά κατάλοιπα ενός Μεσαιωνικού Κάστρου πολύ μεγαλύτερων διαστάσεων [εικόνα 45].

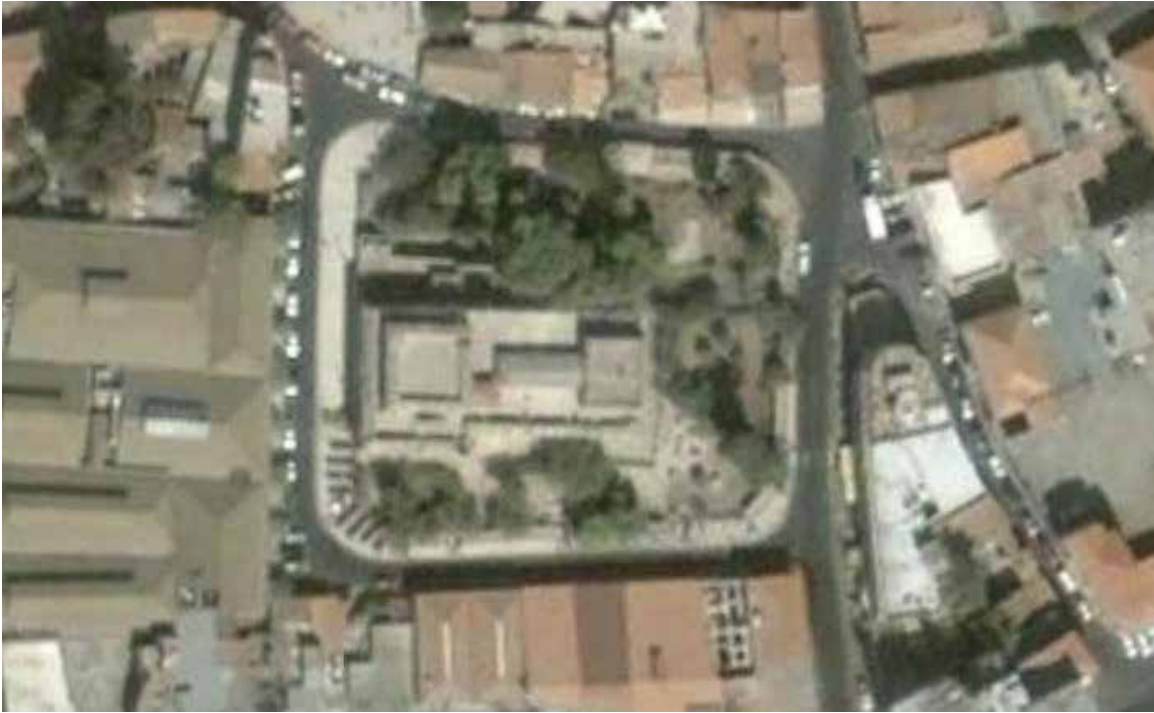
Εικόνα 46: Η κάτοψη του κάστρου της Λεμεσού. (Αεροφωτογραφία από Google.Earth στις 27-1-09) .

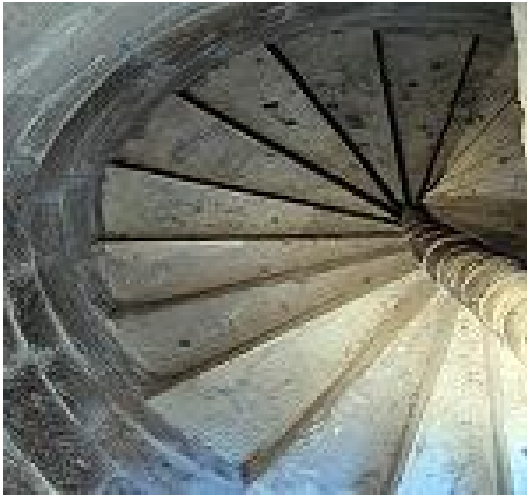
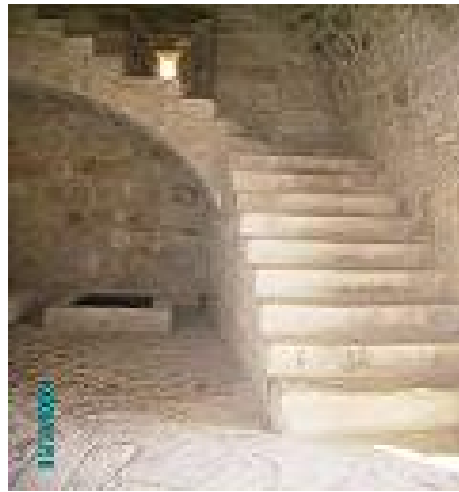
Εικόνα 83-84: Η πέτρινη σκάλα του κάστρου του Κολοσσίου (κάτοψη και όψη) που οδηγεί στους ορόφους του κάστρου. (Φωτογραφίες από το αρχείο του Ζάκ Ιακωβίδη)

Το κάστρο είναι 21 μέτρων λιθόκτιστο με τοίχους πάχους 1.25 μ. Είναι ένα τετράγωνο οχυρό που αποτελείται από τρεις ορόφους [εικόνες 81-82].

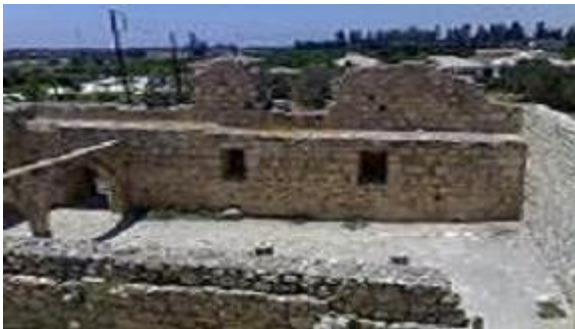
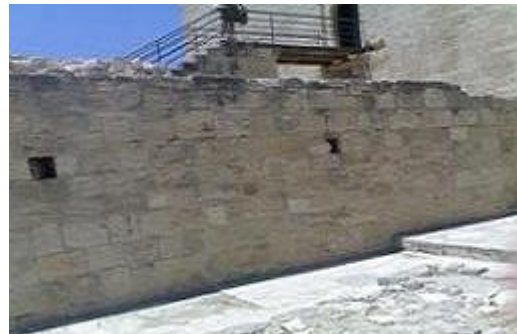
Εικόνα 85-86: Απόψεις του ισόγειου χώρου του κάστρου που χρησιμοποιείτο σαν αποθήκες. (Φωτογραφίες από το βιβλίο "Της Πατρίδας Χώματα" - Υπουργείο Παιδείας Κύπρου.)

Το ισόγειο χωρίζεται σε τρία μέρη και πρέπει να χρησίμευε για αποθηκευτικός χώρος [εικόνες 85-86]. Η είσοδος στον πρώτο όροφο γίνεται μέσω μίας κρεμαστής γέφυρας. Στον νότιο τοίχο της μίας από τις δύο μεγάλες αίθουσες του ισόγειου σώζεται μία τοιχογραφία με την Σταύρωση του Χριστού και το οικόσημο των "Magnac" που υποδεικνύει την λατρευτική χρήση του χώρου αυτού [εικόνα 92] ενώ η διπλανή αίθουσα με την εστία αποτελούσε ίσως τον βασικό χώρο γευμάτων και φιλοξενίας. Στο μέσο της ανατολικής πλευράς υπάρχει μια πέτρινη σκάλα που οδηγεί πρώτα στο δεύτερο όροφο, όπου πιθανόν να βρισκόταν η κουζίνα και μετά στον τρίτο όροφο [εικόνες 83-84]. Ακόμα στον δεύτερο όροφο υπάρχουν άλλοι δύο χώροι οι οποίοι χρησιμοποιούνταν πιθανότατα ως καταλύματα.

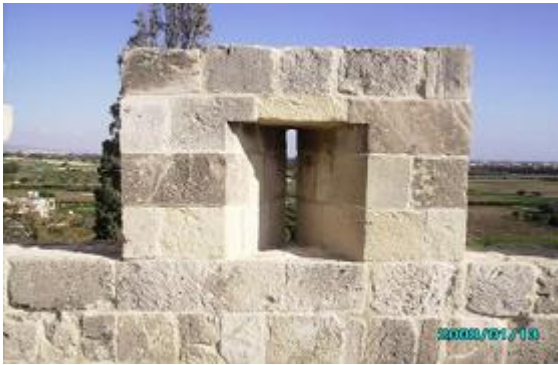
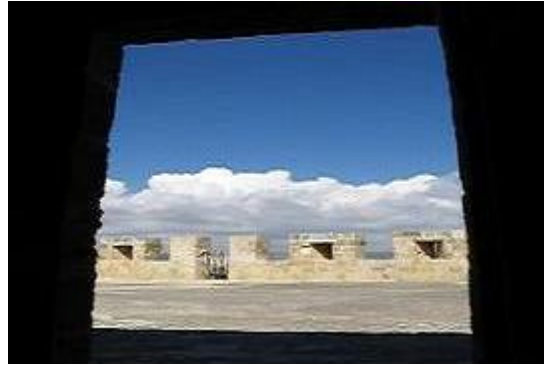
Εικόνα 87-88:Πολεμίστρα στη κορυφή του κάστρου (αριστερά) , και άποψη της οροφής του κάστρου (δεξιά)(Φωτογραφίες από το αρχείο του Ζάκ Ιακωβίδη)

Στην οροφή του μνημείου μία ζεματιστά και πολεμίστρες μεταφέρουν στον επισκέπτη εικόνες μεσαιωνικής πολιορκίας [εικόνες 87-88].

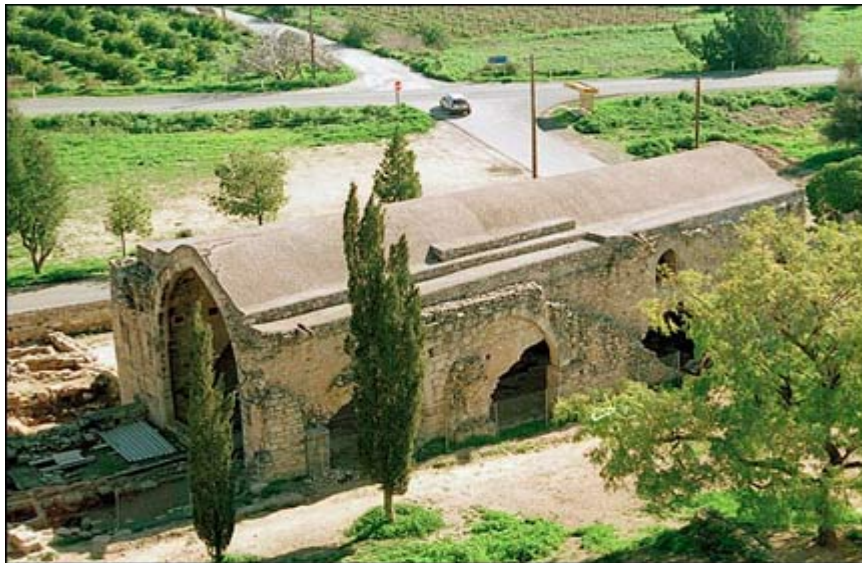
Εικόνα 89:Εξωτερική άποψη της καμαροσκέπαστης αίθουσας του ζαχαρόμηλου στον περίβολο του κάστρου. (Φωτογραφία από το βιβλίο "Της πατρίδας χώματα")

Στην ανατολική πλευρά του μνημείου μία μεγάλη καμαροσκέπαστη αίθουσα στεγάζει τμήμα των εγκαταστάσεων για την επεξεργασία της ζάχαρης. Το εργοστάσιο παρήγαγε ζάχαρη από ζαχαροκάλαμο που καλλιεργείτο σε μεγάλες φυτείες στην περιοχή. Οι εγκαταστάσεις που χρονολογούνται από το 14ο αιώνα αποτελούνται από τρεις βασικούς και άλλους βοηθητικούς χώρους. Το κυριότερο οικοδόμημα είναι το εργοστάσιο επεξεργασίας της ζάχαρης που είναι μια μακρόστενη πυκνόκτιστη καμαροσκέπαστη αίθουσα [εικόνα 89]. Από επιγραφή που βρίσκεται εντοιχισμένη στη νότια εξωτερική πλευρά του κτηρίου γνωρίζουμε ότι αυτό επιδιορθώθηκε το 1591 όταν κυβερνήτης της Κύπρου ήταν ο Πασάς Μυράτ.

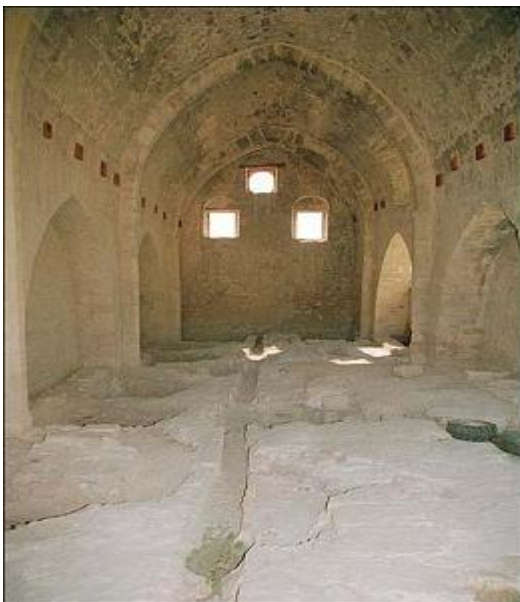
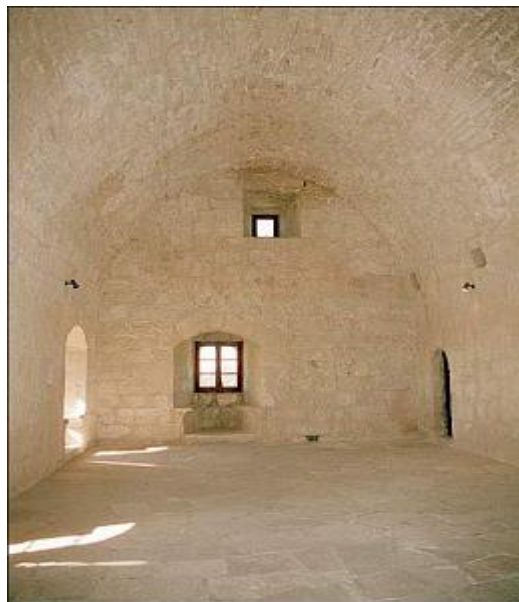
Εικόνα 90-91:Εσωτερική άποψη της καμαροσκέπαστης αίθουσας όπου στεγαζόταν ο Μεσαιωνικός ζαχαρόμυλος.

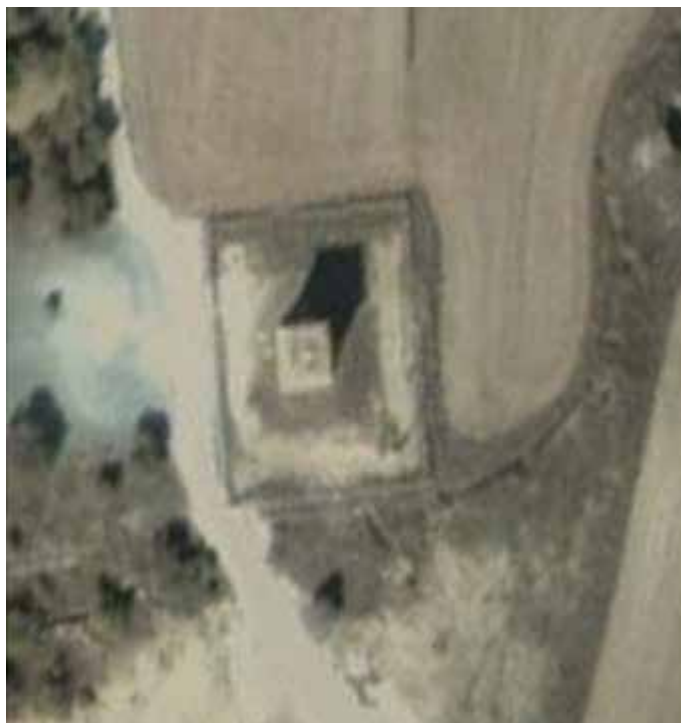
Εικόνα 94: Η κάτοψη τον πύργου του Κιτίου όπως σώζεται σήμερα.
(Αεροφωτογραφία από Google Earth στις 27-01-09)

Πάνω από τη θύρα , στη Δυτική του πλευρά [εικόνα 96] βρίσκεται σκαλιστό λιοντάρι του Αγίου Μάρκου, σύμβολο της Βενετικής Κυριαρχίας. Ο πύργος είναι ένα τετράγωνο οικοδόμημα με μήκος κάθε πλευράς επί τα έξι μετρά. Αποτελείται από δυο στρώματα και μέχρι το επίπεδο του δευτέρου, οι εξωτερικοί τοίχοι συγκλίνουν προς τα μέσα, ενώ πιο πάνω γίνονται κάθετοι [εικόνα 96]. Η μοναδική είσοδος στον πύργο βρίσκεται στη Δυτική πλευρά στο ύψος του πατώματος του ορόφου περί τα 4 m από το έδαφος [εικόνα 96]. Στις άλλες πλευρές δεν υπάρχουν ανοίγματα, συνεπώς οι φρουροί τοποθετούνταν στη κορυφή του κτίσματος. Τόσο η οροφή όσο και το πάτωμα που πρέπει να ήταν ξύλινα δεν σώζονται.

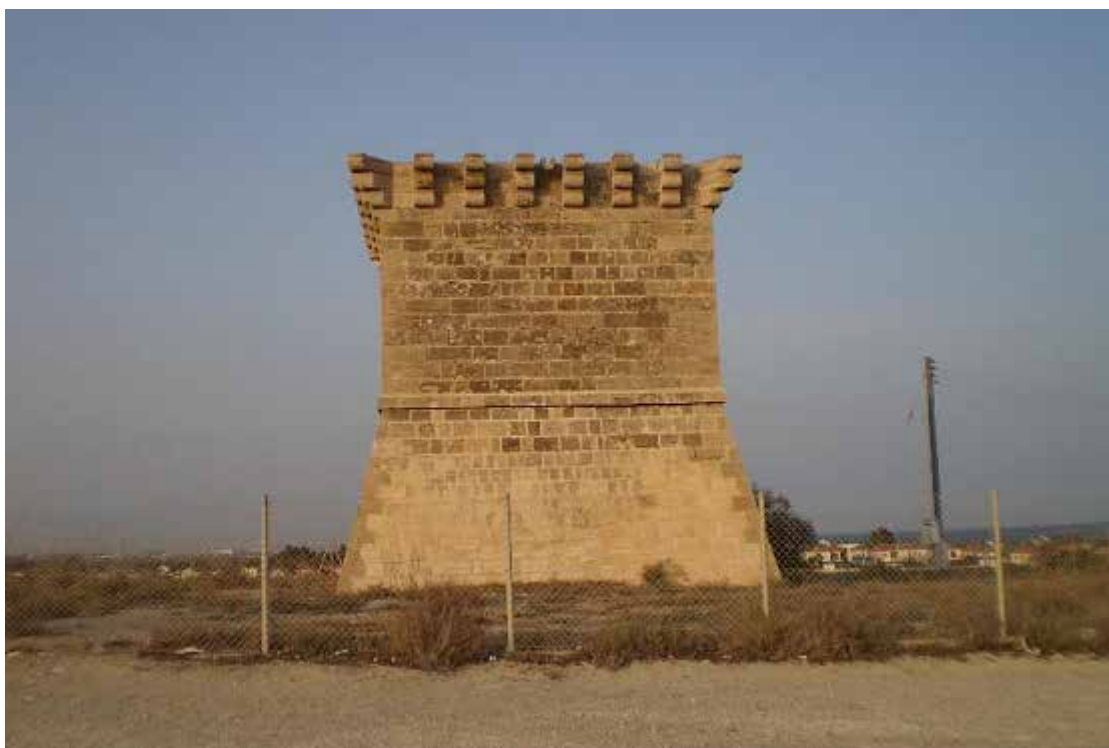
Εικόνα 95: Ο πύργος του Κιτίου – οπίσθια όψη.
(Φωτογραφία από το αρχείο του Βαρνάβα Αρτεμίου)

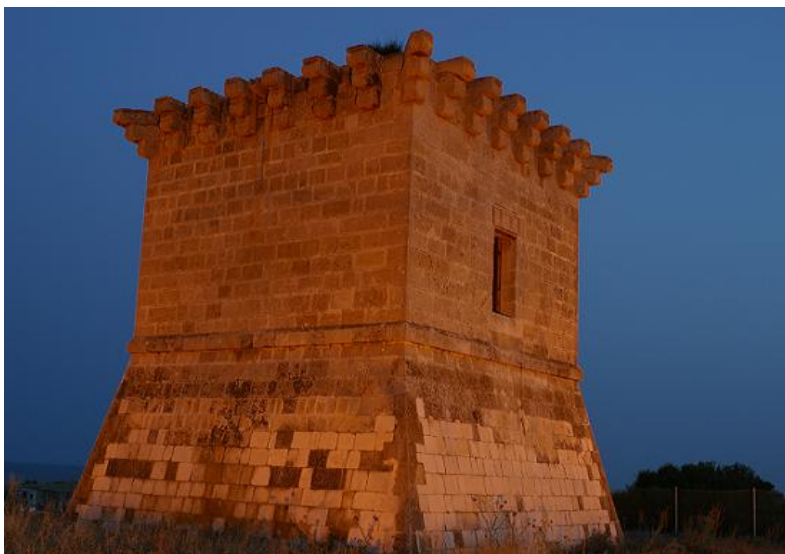
Εικόνα 96: Νοτιοδυτική άποψη του πύργου του Κιτίου. Στη δυτική πλευρά φαίνεται η είσοδος του πύργου η οποία βρίσκεται τέσσερα μέτρα από το έδαφος.
(Φωτογραφία από το αρχείο του Βαρνάβα Αρτεμίου)

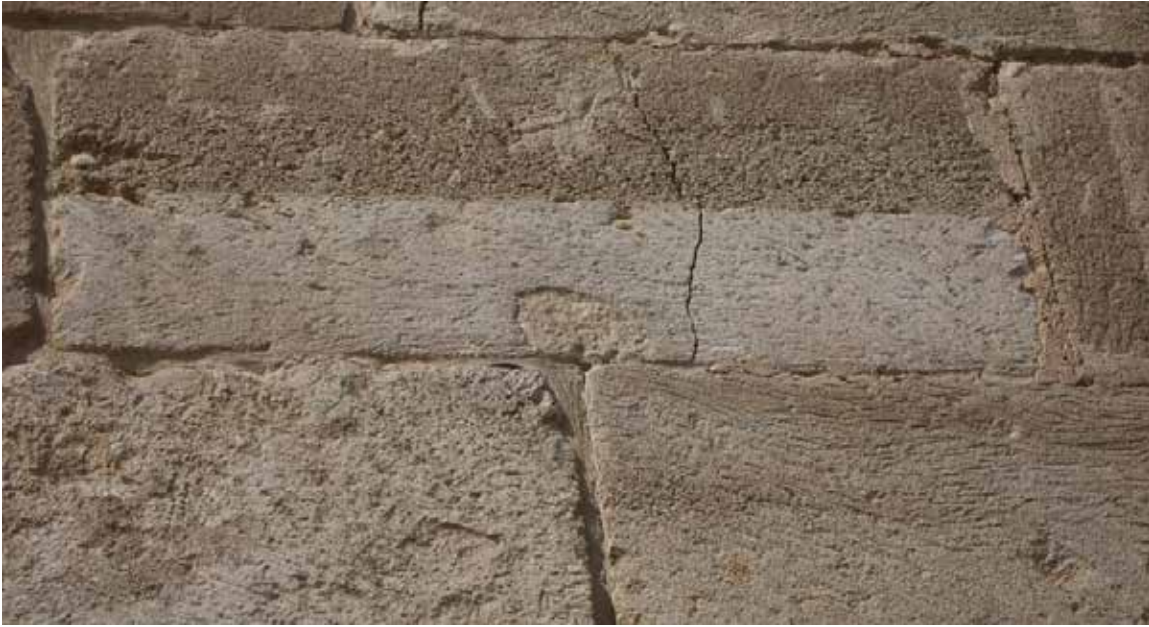
Εικόνα 97: Μικρορογμές σε λίθο στην πρόσοψη του κάστρου του Κολοσσίου που πιθανόν να προέρχεται στην παρουσία μαλακών και σκληρών τμημάτων στο εσωτερικό του λίθου. (Προσωπική λήψη 22/3/09).

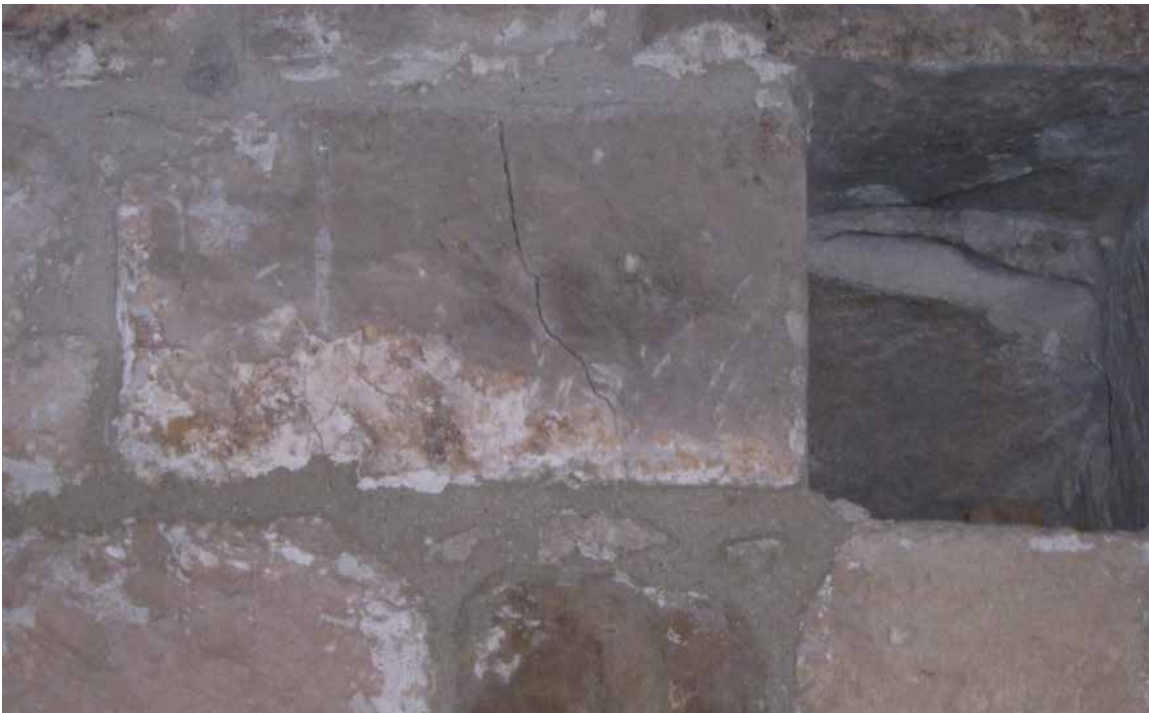
Εικόνα 98: Μικρορογμές σε λίθο στην οροφή του κάστρου του Κολοσσίου που πιθανόν να προέρχεται στην παρουσία μαλακών και σκληρών τμημάτων στο εσωτερικό του λίθου. (Προσωπική λήψη 22/3/09).

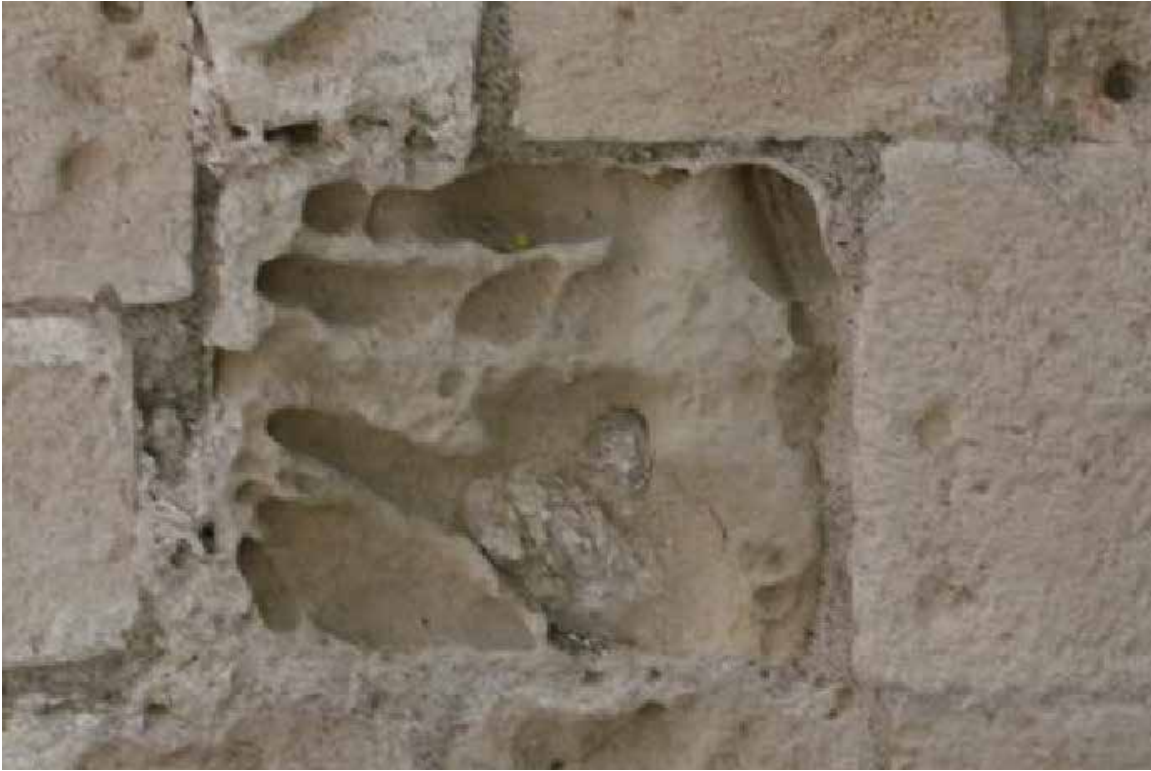
Εικόνα 99: Διάβρωση λίθου στο εξωτερικό μέρος του δυτικού τείχους του κάστρου της Λεμεσού που οφείλεται κυρίως στην εναλλαγή στις περιβαλλοντικές συνθήκες στο πέρασμα των χρόνων

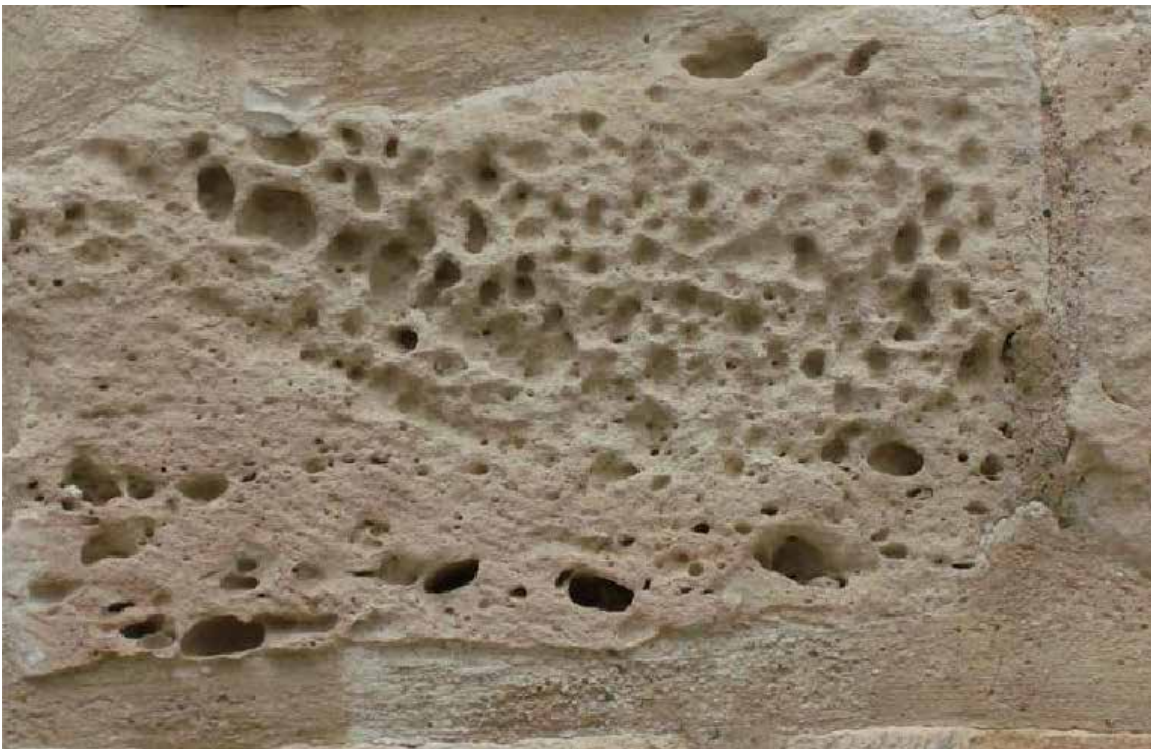
Εικόνα 100: Διάβρωση λίθου στο βόρειο τμήμα του κάστρου της Λεμεσού. (Προσωπική λήψη 19/3/09)

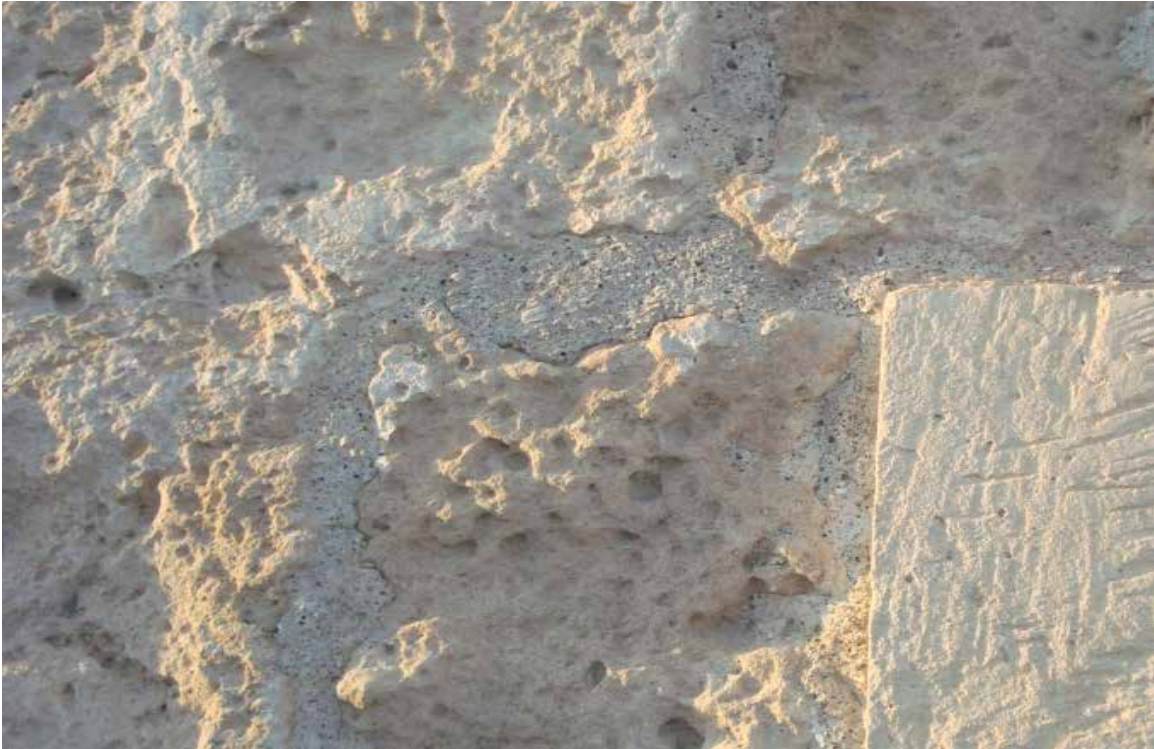
Εικόνα 101: Διάβρωση λίθων σε μέρος του νοτίου εξωτερικού τείχους του κάστρου της Λάρνακας λόγω της επίδρασης στους λίθους διαλυτών αλάτων που προέρχονται από την θάλασσα με την οποία γειτνιάζει το κάστρο. (Προσωπική λήψη 20/3/09).
