ΤΕΧΝΟΛΟΓΙΚΟ ΕΚΠΑΙΔΕΥΤΙΚΟ ΙΔΡΥΜΑ ΠΕΙΡΑΙΑ
ΣΧΟΛΗ ΤΕΧΝΟΛΟΓΙΚΩΝ ΕΦΑΡΜΟΓΩΝ
ΤΜΗΜΑ ΠΟΛΙΤΙΚΩΝ ΔΟΜΙΚΩΝ ΕΡΓΩΝ

ΠΤΥΧΙΑΚΗ ΕΡΓΑΣΙΑ

ΑΝΑΔΡΟΜΗ ΣΤΗΝ ΚΑΤΑΣΚΕΥΗ ΜΝΗΜΕΙΑΚΩΝ ΟΧΥΡΩΣΕΩΝ ΣΤΗΝ ΚΥΠΡΟ

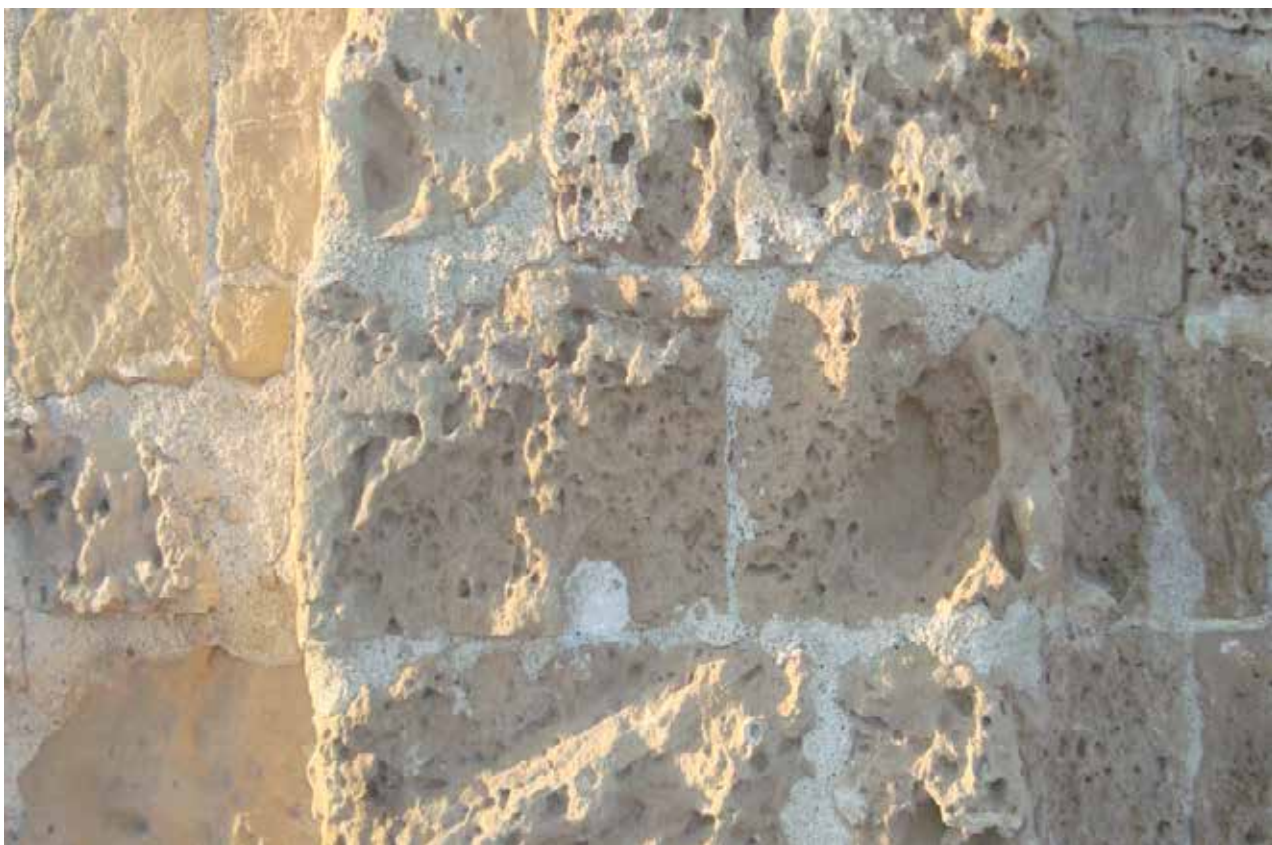
Εικόνα 102: Εμποτισμός με ενέματα σε λίθους στην ανατολική εξωτερική πλευρά του τείχους της Λάρνακας για την ασφαλή στερέωση των ήδη φθαρμένων λίθων του τείχους. (Προσωπική λήψη 20/3/09)

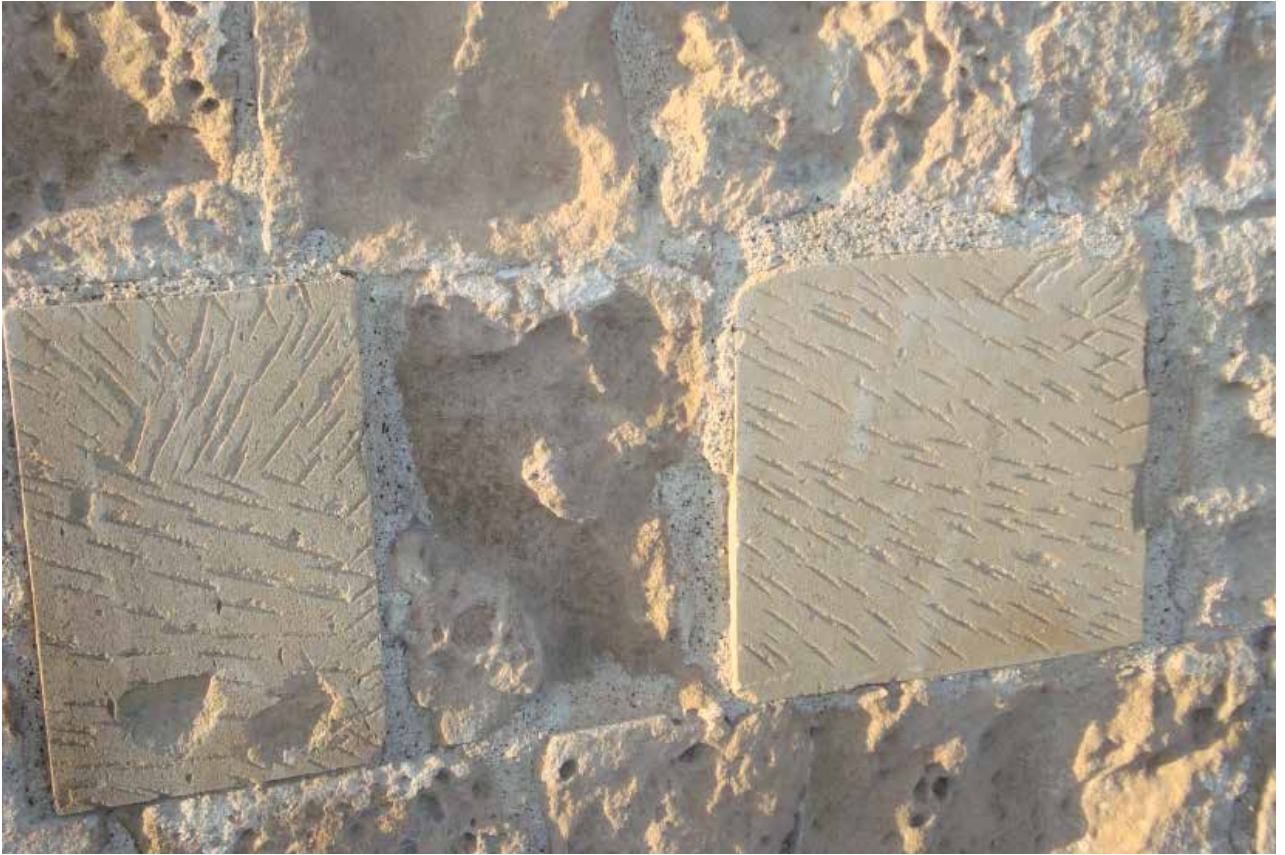
Εικόνα 103: Επανακτίσιμο κατεστραμμένων λόγω φθοράς από το πέρασμα των χρόνων λίθων και εφαρμογή νέων κονιαμάτων για οριζοντίωση και ενίσχυση του τείχους-Ανατολική εξωτερική πλευρά τείχους κάστρου Λάρνακας. (Προσωπική λήψη 20/3/09)

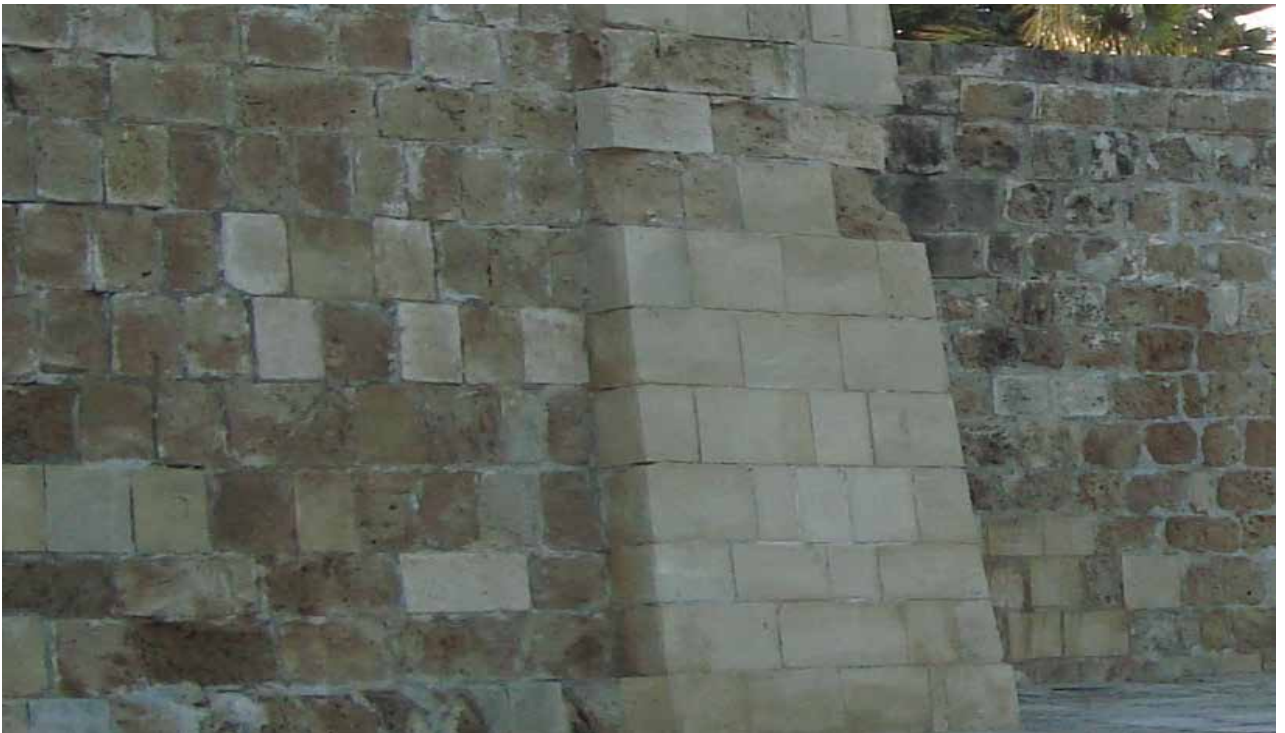
Εικόνα 104: Ενίσχυση της εξωτερικής πλευράς του ανατολικού τείχους του κάστρου της Λάρνακας. (Προσωπική λήψη 20/3/09).

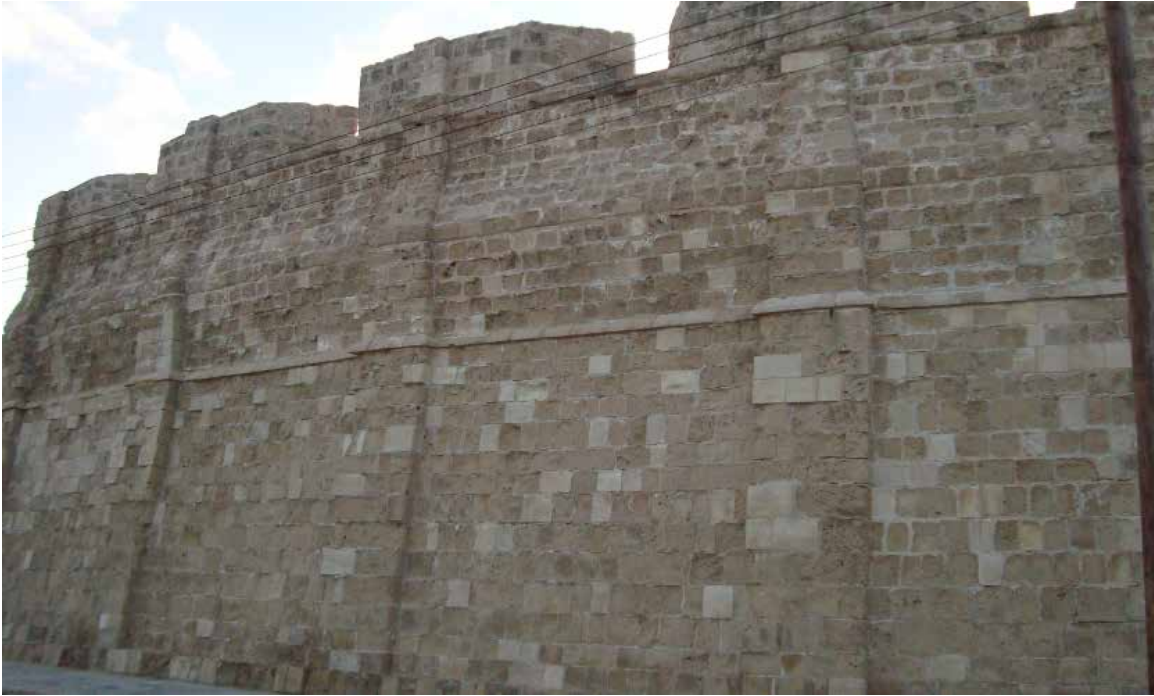
Εικόνα 105: Άποψη του εξωτερικού ανατολικού τείχους του κάστρου της Λάρνακας. Διακρίνονται οι επεμβάσεις αντικατάστασης των κατεστραμμένων λίθων για τις ανάγκες οριζοντίωσης και ενίσχυσης του τείχους. (Προσωπική λήψη 20/3/09).

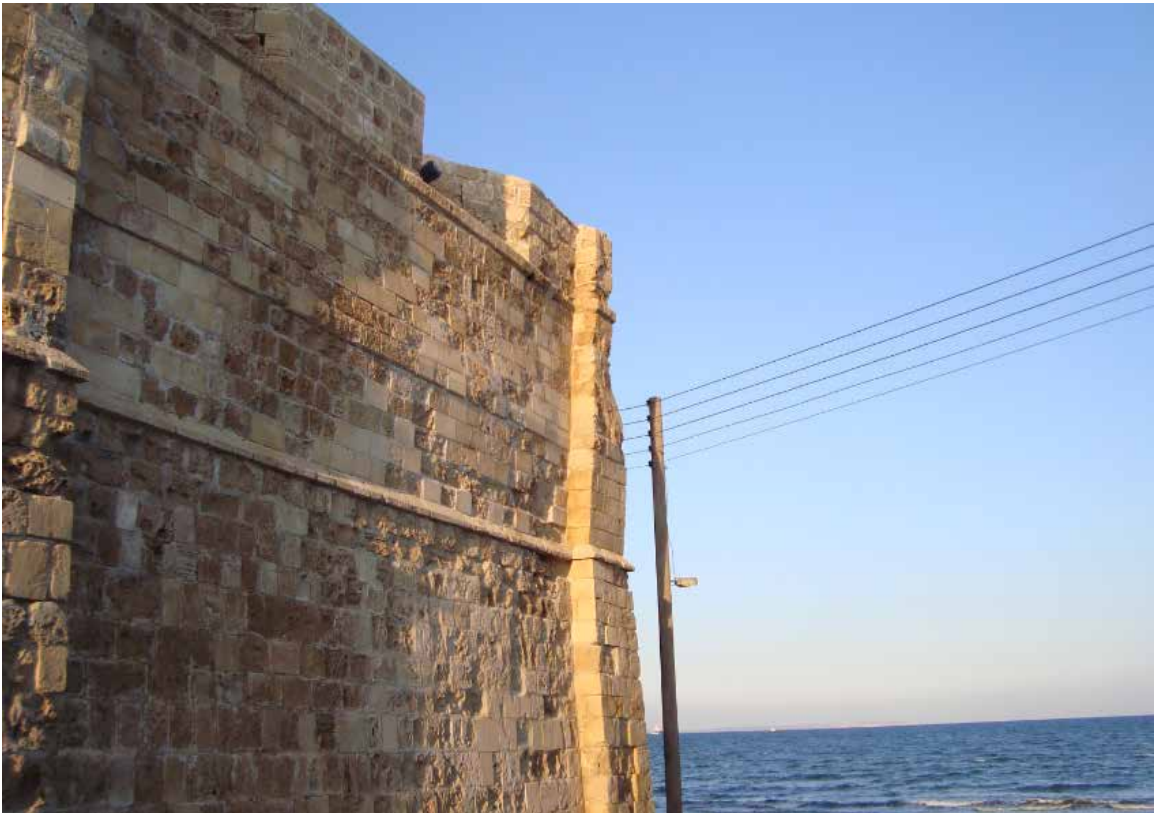
Εικόνα 106: Άποψη του εξωτερικού δυτικού τείχους του κάστρου της Λάρνακας. Διακρίνονται οι επεμβάσεις αντικατάστασης των κατεστραμμένων λίθων για τις ανάγκες οριζοντίωσης και ενίσχυσης του τείχους. (Προσωπική λήψη 20/3/09).

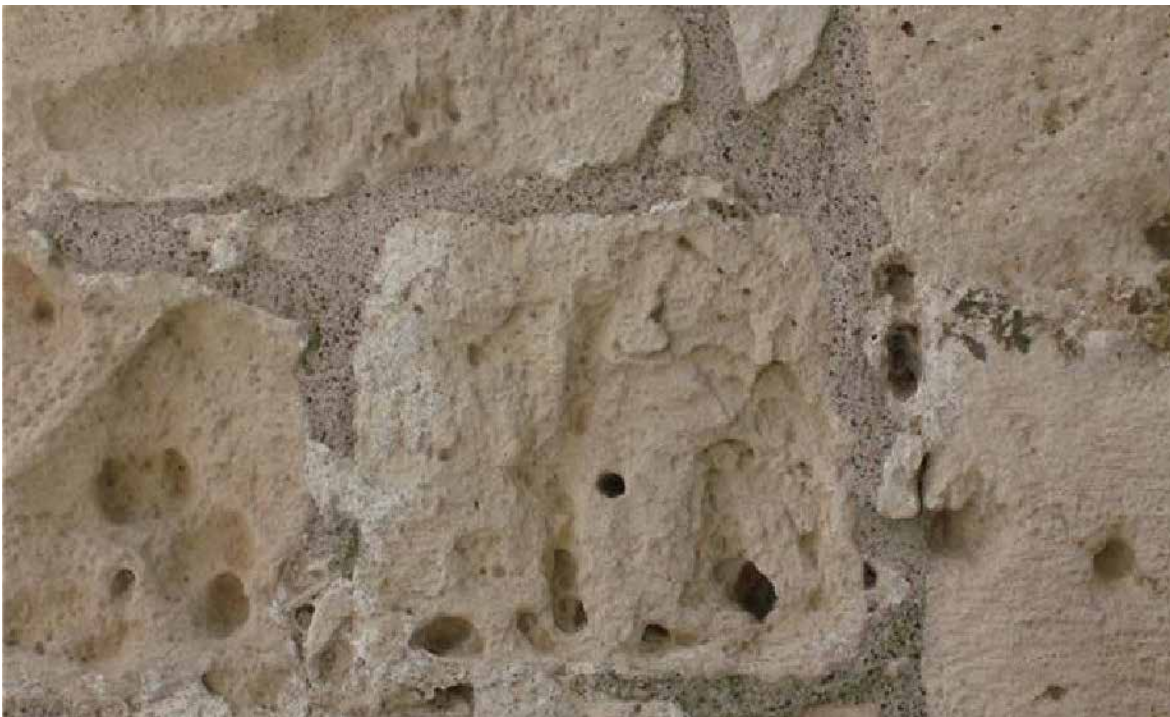
Εικόνα 107: Εμποτισμός με ενέματα σε λίθους στην δυτική εξωτερική πλευρά του τείχους του κάστρου της Λεμεσού. (Προσωπική λήψη 19/3/09)

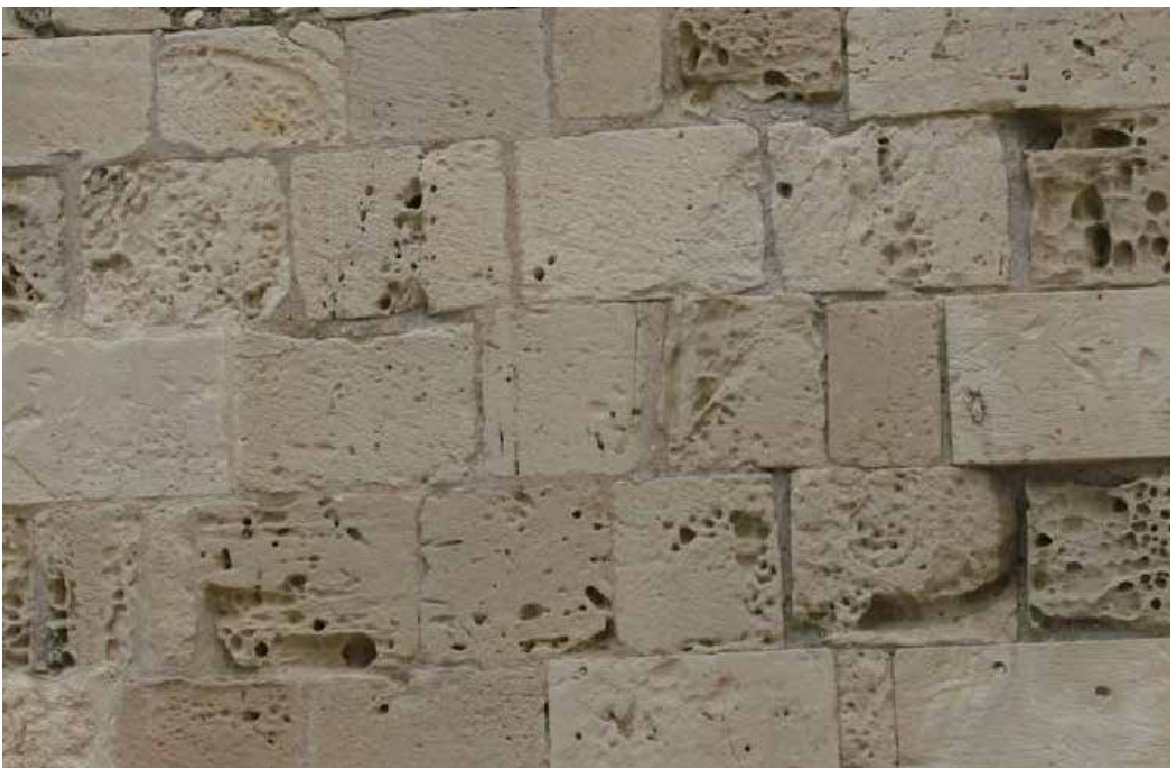
Εικόνα 108: Αντικατάσταση κατεστραμμένων λίθων και εφαρμογή νέων κονιαμάτων σε μέρος του δυτικού τείχους του κάστρου της Λεμεσού. (Προσωπική λήψη 19/3/09).

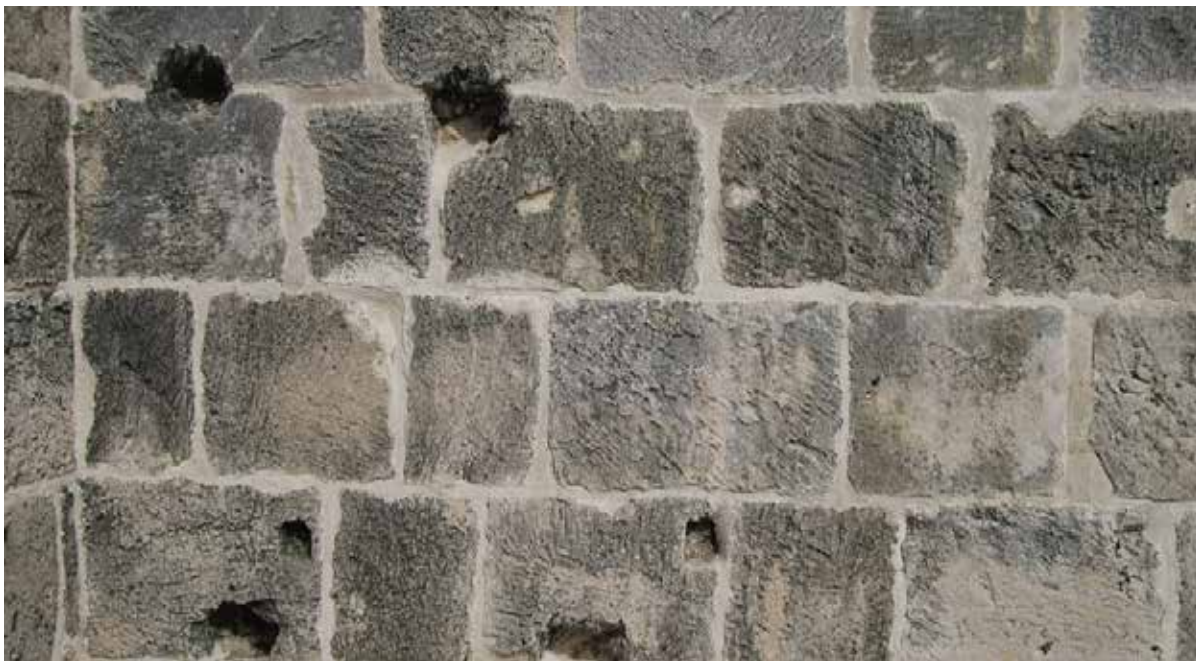
Εικόνα 109: Εφαρμογή νέων κονιαμάτων συγκόλλησης σε μέρος του τείχους στην εσωτερική πλευρά της οροφής του κάστρου του Κολοσσίου. (Προσωπική λήψη 22/3/09).

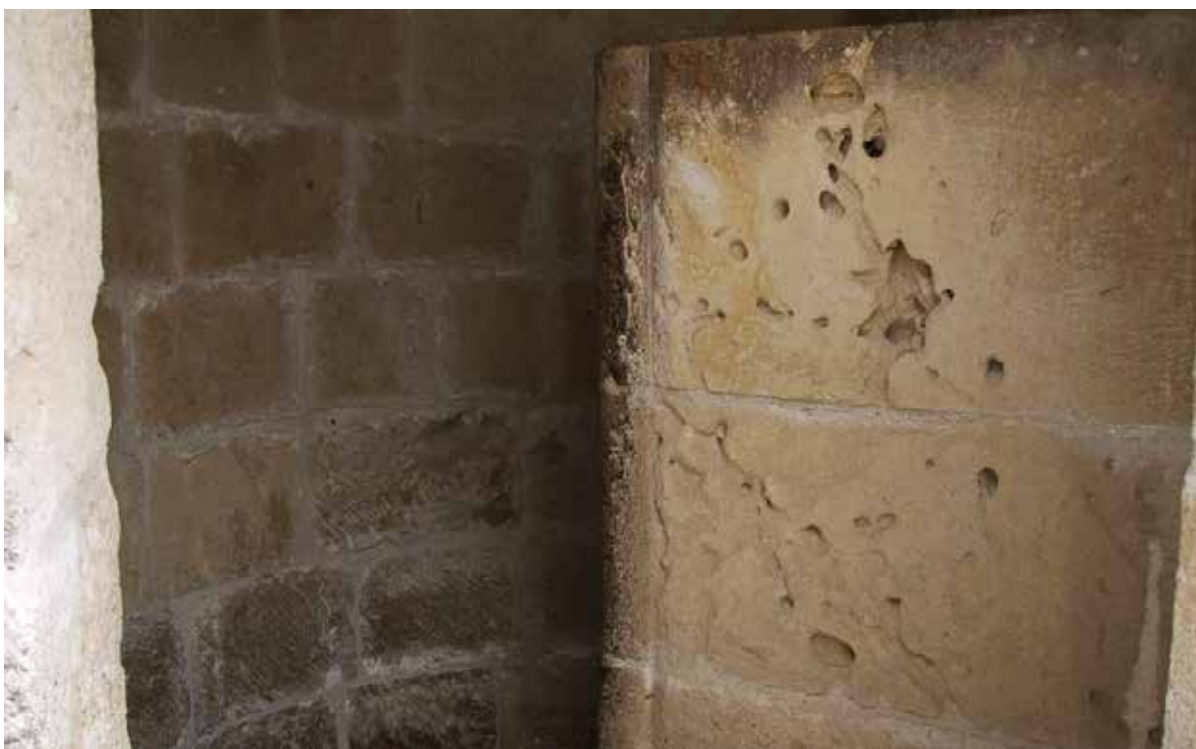
Εικόνα 110: Αντικατάσταση κατεστραμμένων λίθων με νέους και εφαρμογή νέων κονιαμάτων συγκόλλησης σε εσωτερικό κυκλικό τοίχο του 2^{ου} ορόφου του κάστρου του Κολοσσίου. (Προσωπική λήψη 22/3/09).
