ΟΙ ΠΥΛΕΣ ΤΗΣ ΑΚΡΟΛΑΜΙΑΣ

ΔΙΑΜΟΡΦΩΣΗ ΚΑΙ ΠΕΡΙΓΡΑΦΗ ΤΩΝ ΤΕΙΧΩΝ

Η αποκατάσταση των στρατώνων στο Κάστρο και η μετατροπή αυτών σε Μουσείο.

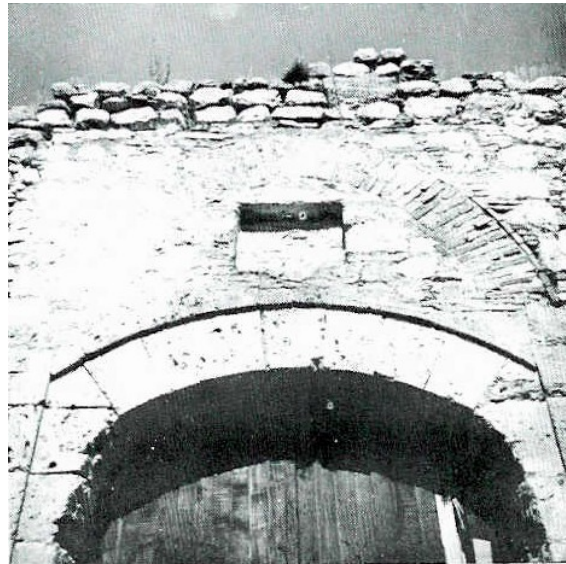
Η ανατολική πύλη , αποκαταστάθηκε στην αρχική της μορφή καθώς συμπληρώθηκαν τα κατεστραμμένα τμήματα του ανακουφιστικού τόξου της Βυζαντινής εποχής.

Στο εσωτερικό του τύμπανου, το οποίο σχηματίζεται μεταξύ του υπέρθυρου της πύλης και του ανακουφιστικού τόξου, υφίσταται τετράγωνη αβαθής κόγχη που υπήρξε η κτητορική επιγραφή²⁸.

Το ανακουφιστικό τόξο και η αβαθής τετράγωνη κόγχη, στην ανατολική πύλη.

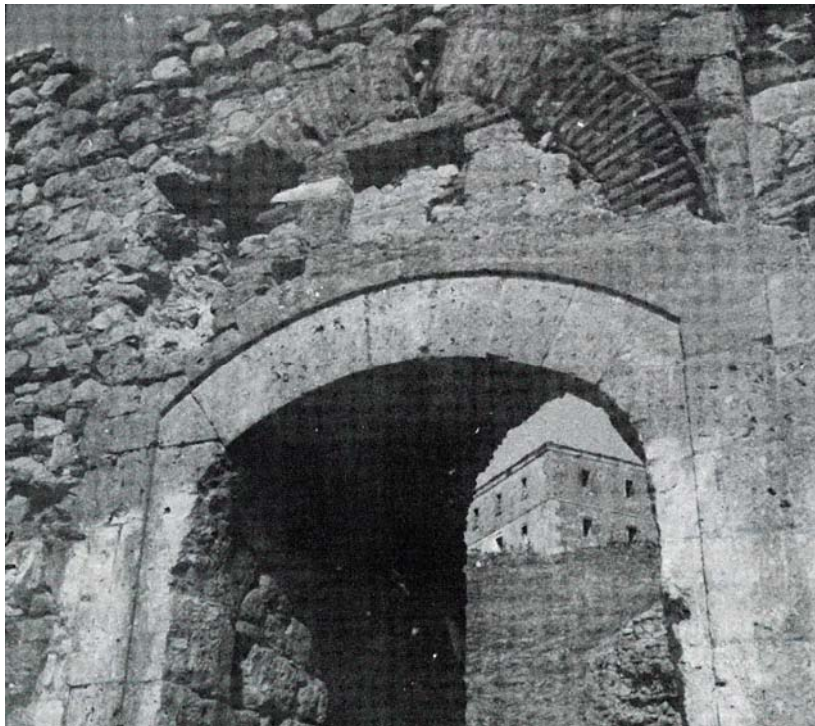
**Η ανατολική μεγαλοπρεπείς πύλη της Ακρολαμίας
(πριν τις εργασίες αναστήλωσης).**

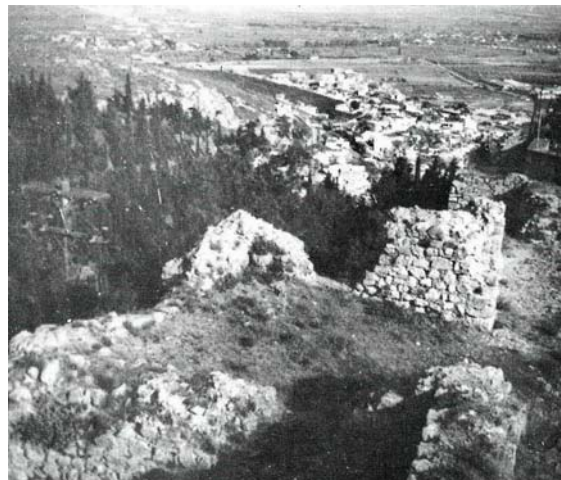
Το τείχος παρουσίαζε γωνιώδη κάμψη προς το εσωτερικό. Με αυτόν τον τρόπο γίνονταν πιο εύκολη η άμυνα από ΒΑ, γιατί δίνονταν η δυνατότητα να τρέχουν το τείχος και από το δώμα του εσωτερικού γωνιακού πύργου να επιτίθενται. Το δυτικό και βόρειο τμήμα προστατεύονται αποτελεσματικά από την πυργοειδή δυτική πλευρά η οποία έχει γωνιακή εσοχή³³.

Δώμα πυργοειδούς προβολής εσωτερικά κατά την Β.Α. πλευρά.

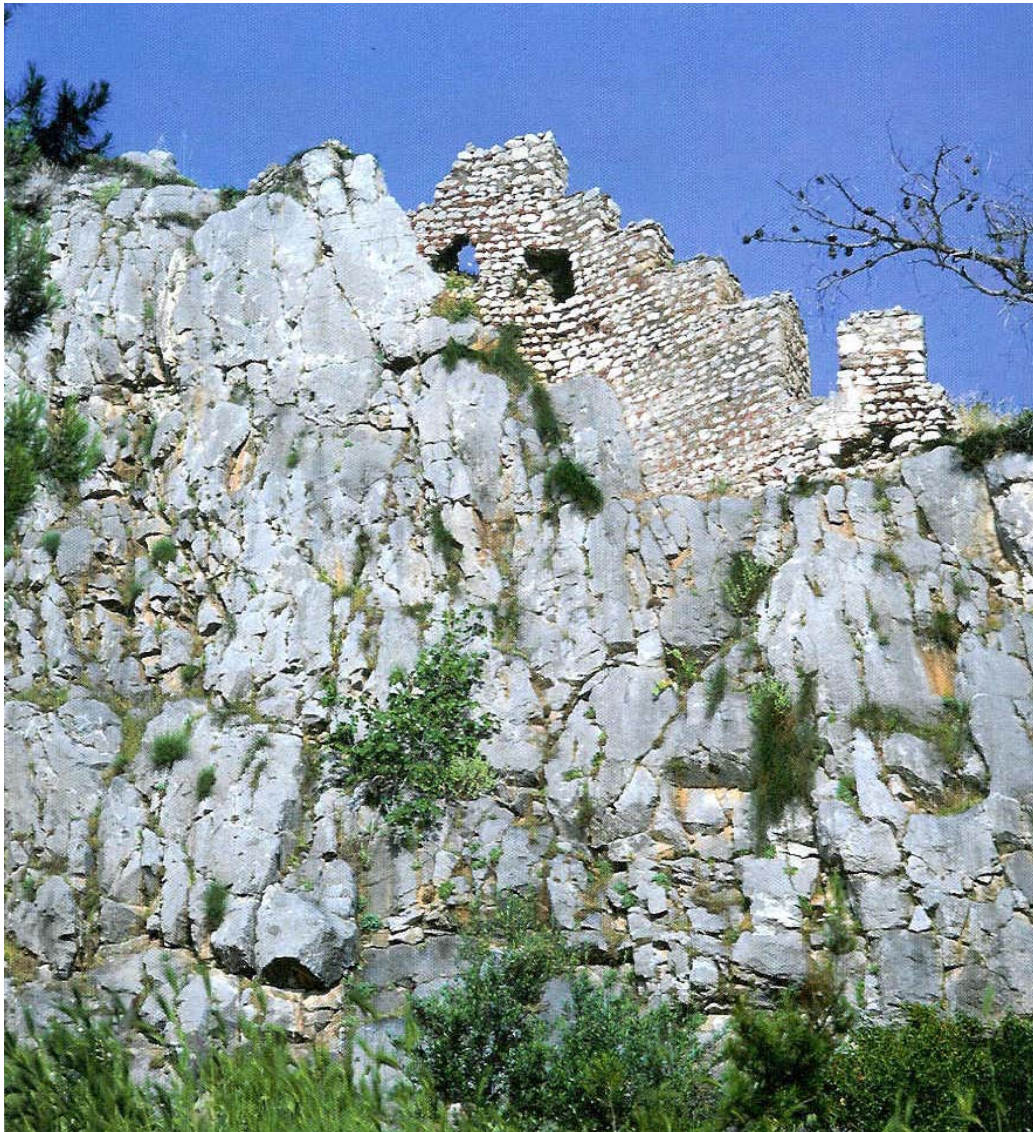
Σώζεται σε πολύ καλή κατάσταση, λόγω των συνεχών επισκευών και της χρήσης του. Το βόρειο και νότιο τμήμα είναι θεμελιωμένα πάνω σε βράχο που στη νοτιοδυτική γωνία φθάνει σε ύψος 10μ³⁹ περίπου . Το ανατολικό και το δυτικό τμήμα πατάει πάνω σε απότομες πλαγιές ,σύμφωνα με την αρχαία οχυρωτική. Η περίμετρός το φθάνει τα 600 μ. και το ύψος ποικίλει ανάλογα με τη διαμόρφωση του εδάφους.

Τμήμα του οχυρωματικού περιβόλου στην Ν.Δ. γωνία του λόφου ,θεμελιωμένο πάνω στο βράχο.

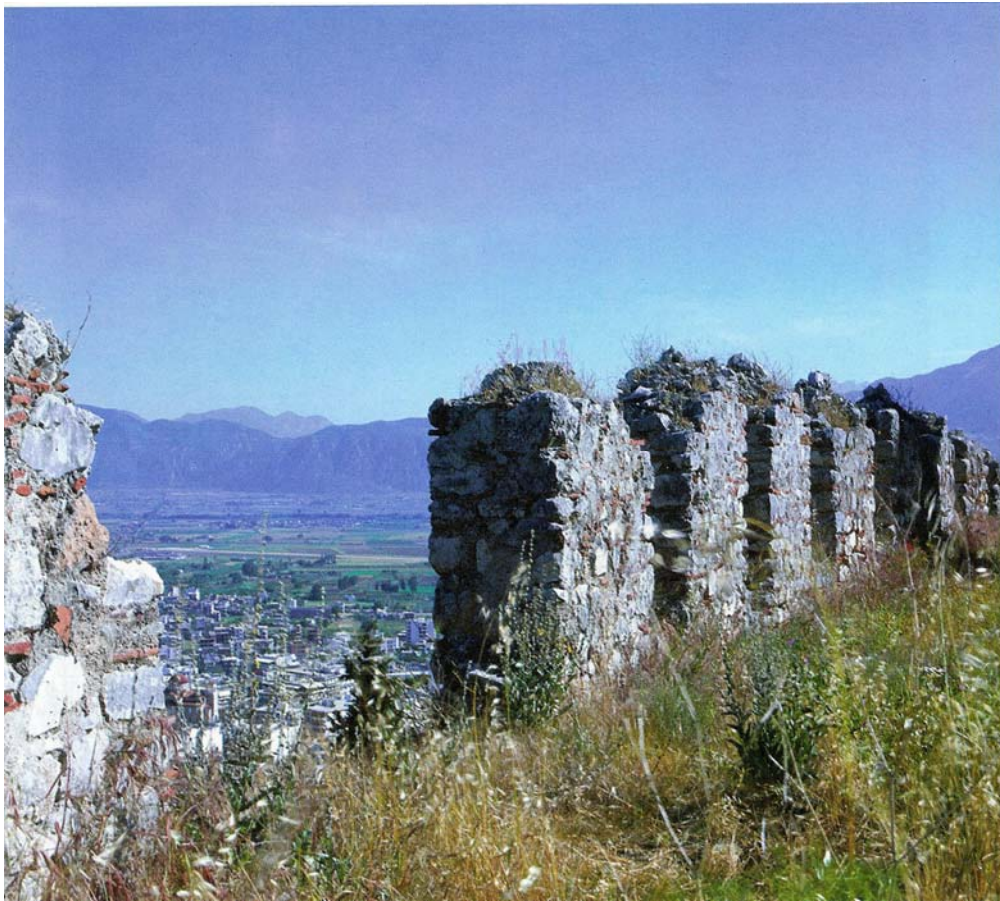
Η τοιχοποιία έχει μέσο πλάτος 1,35 μ. και στην ανώτερη επιφάνειά της διαμορφώνονται οδοντωτές επάξεις με περίδρομο πλάτους 0,90 - 1,20 μ⁴⁰.

Ο περίδρομος και οι επάξεις του περιβόλου του Κάστρου.

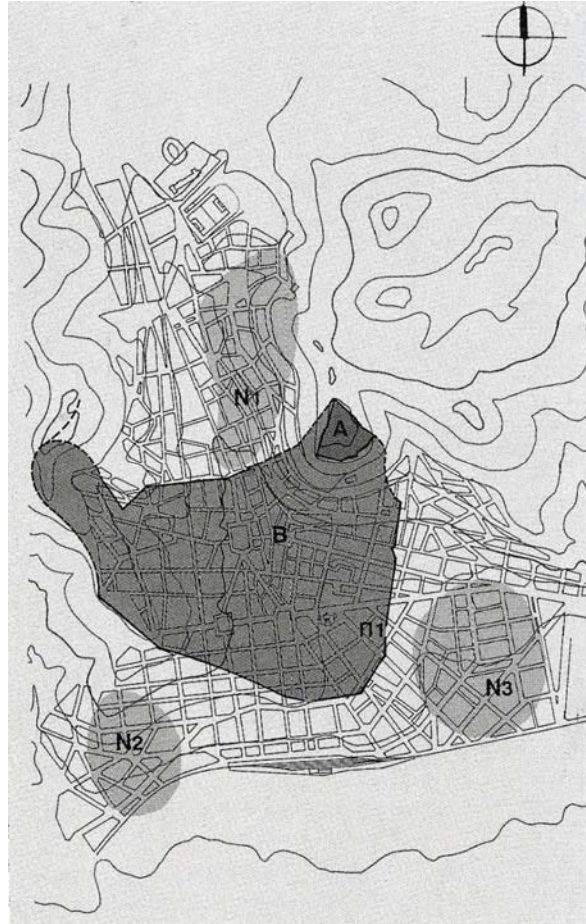
Δημόσια και ιδιωτικά οικοδομήματα έχουν αποκαλυφθεί καθώς επίσης και μεγάλα τμήματα των τριών (3) νεκροταφείων (τοπογραφικό της Λαμίας: N1, N2, N3) έξω από τα τείχη στα σημεία εξόδου από την πόλη όπου θα πρέπει να υπήρχαν και ισάριθμες πύλες. Η ανασκαφική έρευνα αποκάλυψε μία από τις πύλες αυτές (Π1) στην νοτιοανατολική πλευρά του τείχους⁴².

Τοπογραφικό της Λαμίας με την πορεία των τειχών και τις θέσεις των νεκροταφείων.

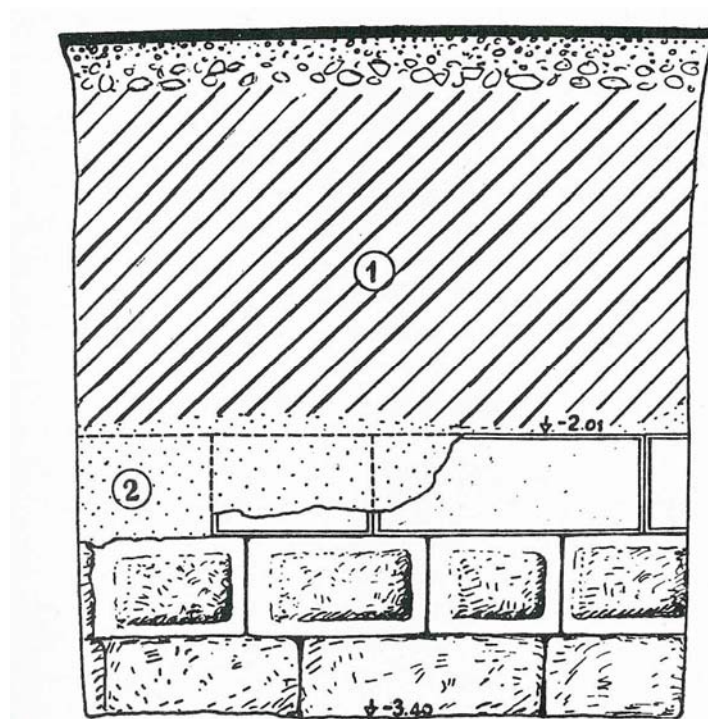
1. Τα διατηρημένα λείψανα εντός φρεατίου του ΟΤΕ, τα οποία είναι
ισοδομικά και βρίσκονται επί των οδών Υψηλάντη - Καζούλη -
Τσιριμώκου, πύλη Γυμνασιακού περιβόλου⁴³.

Τμήμα τείχους εντός φρεατίου του Ο.Τ.Ε.

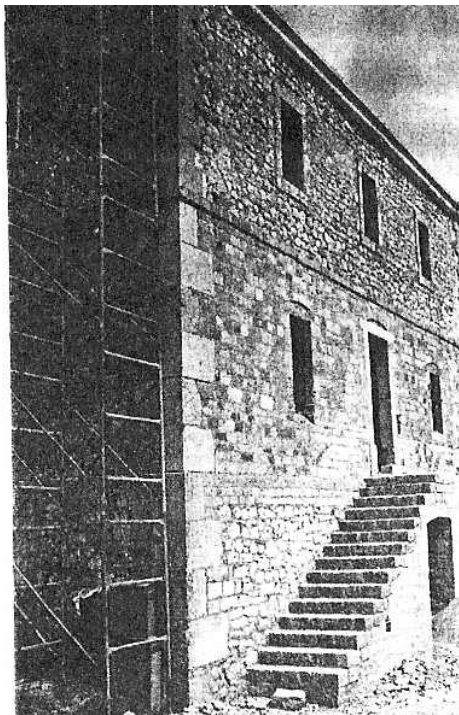
Στη βόρεια όψη φέρει από μια είσοδο στο ισόγειο και στον όροφο με πέτρινη εξωτερική κλίμακα, ενώ η νότια όψη έχει μια υπόγεια είσοδο στο ύψος του φυσικού εδάφους και μια στο ισόγειο και οδηγούν σε μια εξωτερική κλίμακα από πέτρα. Η όψη αυτή έχει δύο παράθυρα στο ισόγειο και τρία παράθυρα στον όροφο.

Νότια όψη(Φώτο 1979).

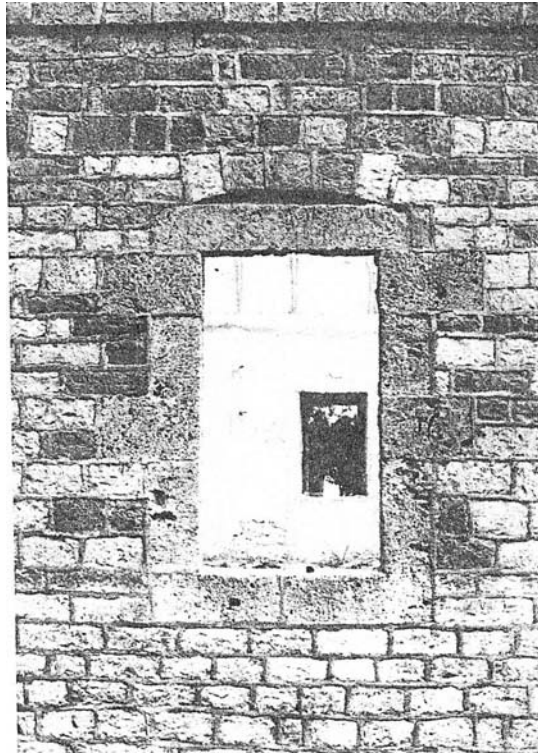
Τα πλαίσια των παραθύρων είναι κατασκευασμένα από πωρόλιθο σε μικρή εξοχή . Τα ανώφλια των ανοιγμάτων εξωτερικά είναι από ενιαίους πωρόλιθους, ενώ τα εσωτερικά φέρονται από ξύλινα δοκάρια. Πάνω από τα ανώφλια υπάρχουν ανακουφιστικά τόξα.

Γείσο και παράθυρο ορόφου(Φώτο 1979).

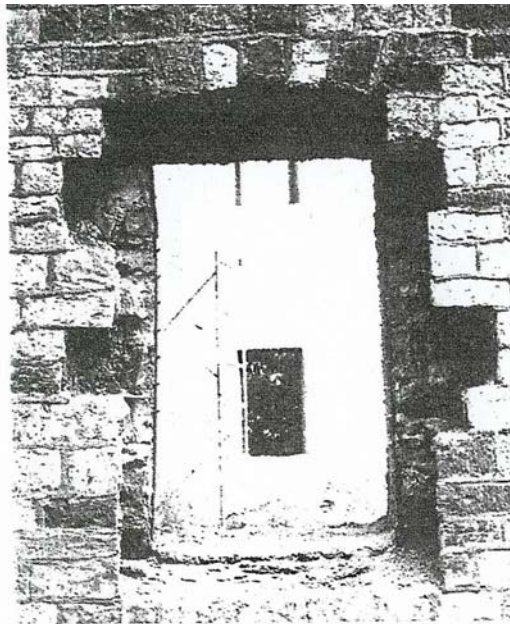
Είναι βέβαιο ότι η ανυπαρξία των οριζόντιων και ξύλινων διαφραγμάτων στο μεσοπάτωμα και τη στέγη είχε ως συνέπεια να μη ληφθούν οι οριζόντιες ωθήσεις από το σεισμό που άσκησαν οι εγκάρσιοι τοίχοι στους επιμήκεις. Άλλες φθορές παρουσιάζονται στα παράθυρα όπου έχουν αφαιρεθεί τα ξύλινα μικρά δοκάρια στα ανώφλια των ανοιγμάτων.

Παράθυρο χωρίς πλαίσιο(φωτό 1979).
