ΠΤΥΧΙΑΚΗ ΕΡΓΑΣΙΑ

ΣΥΓΧΡΟΝΗ ΜΕΘΟΔΟΛΟΓΙΑ ΘΕΡΑΠΕΙΑΣ ΒΛΑΒΩΝ

ΜΟΝΗ ΑΓΙΟΥ ΣΤΕΦΑΝΟΥ ΜΕΤΕΩΡΩΝ

ΠΡΟΒΛΗΜΑΤΑ ΑΝΑΣΤΥΛΩΣΗΣ

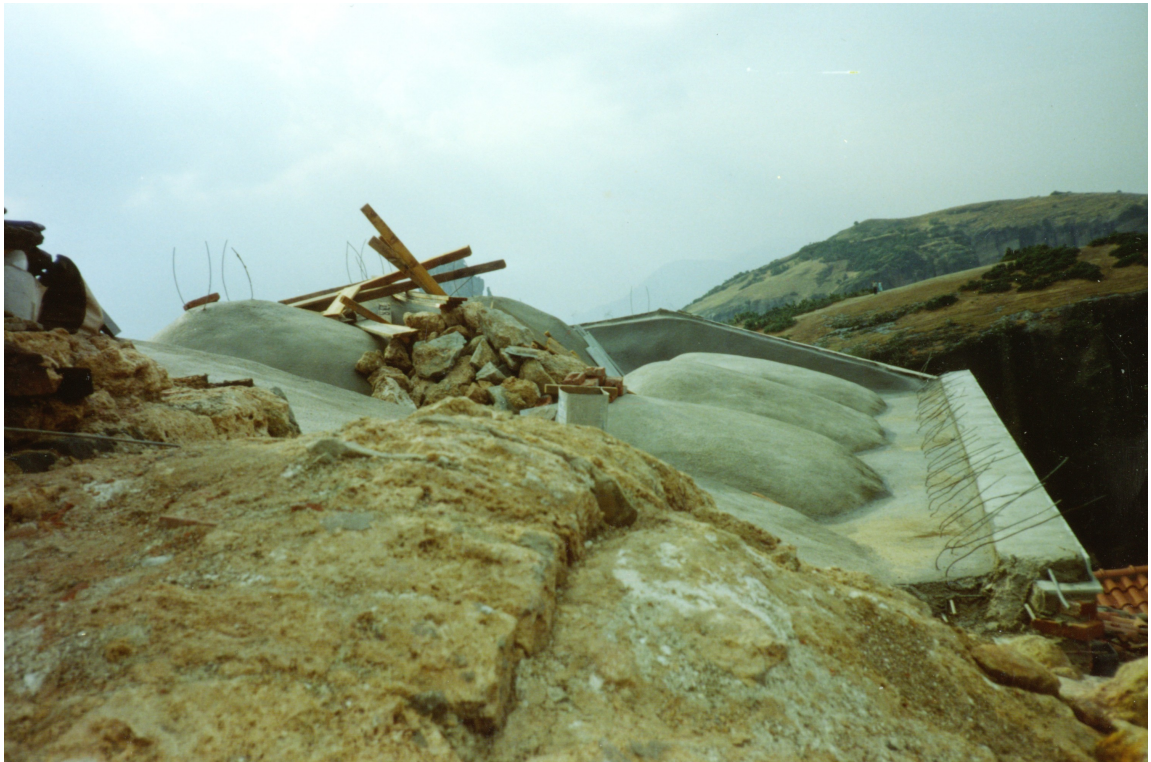
Ένας θόλος πριν την επισκευή του.

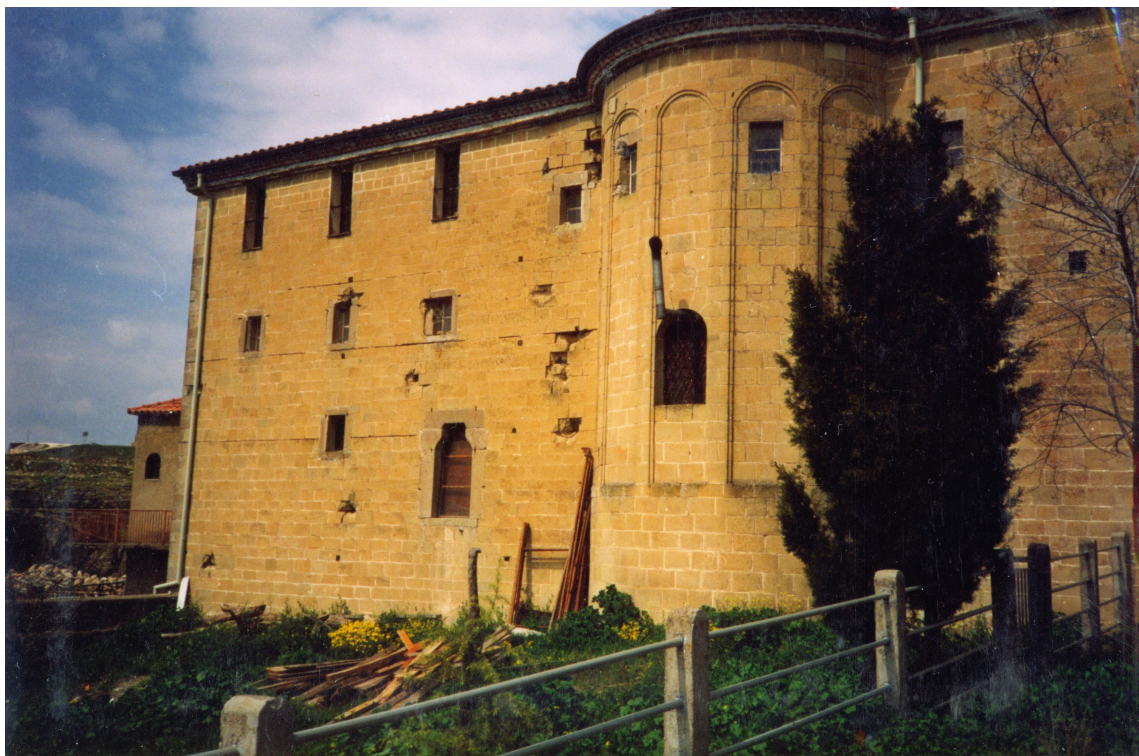
Η νότια πλευρά του Ναού πριν από την έναρξη των εργασιών. Πηγή: Τζήμας Σωτήριος – Ιερά Μονή Αγίου Στεφάνου.

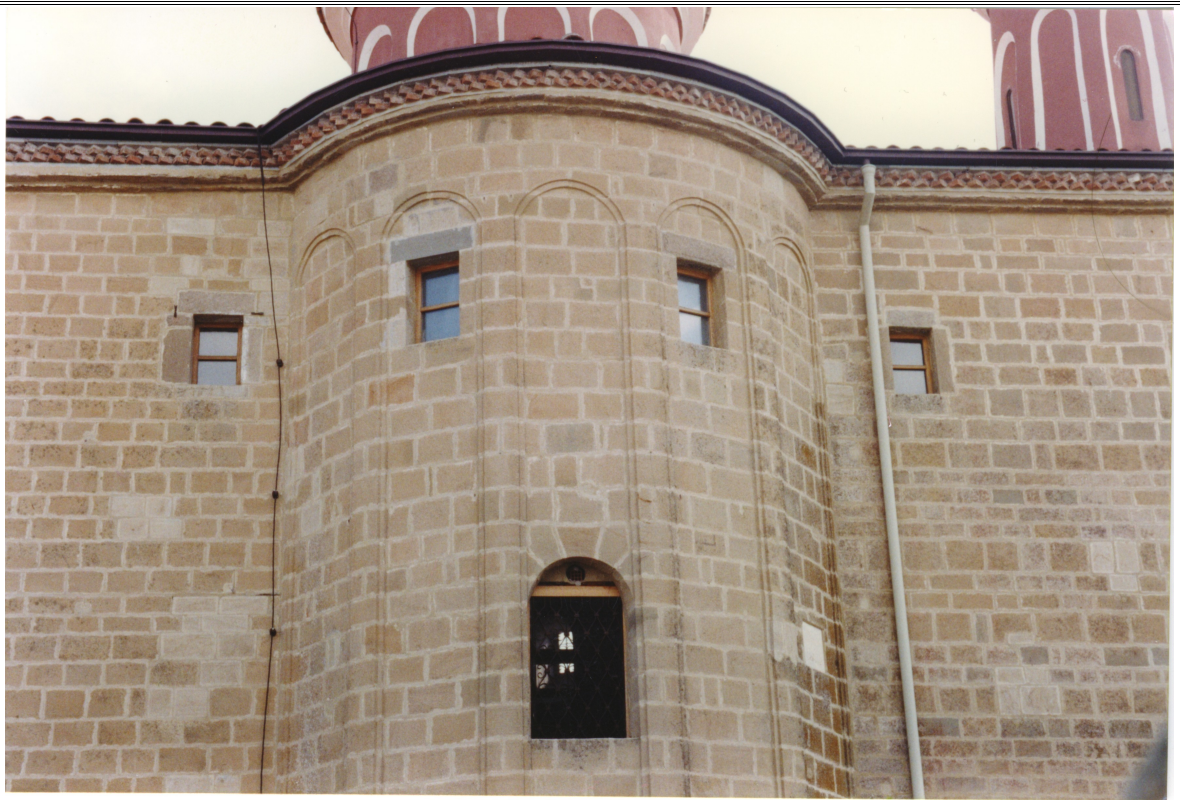
Το κεντρικό τμήμα μετά την επισκευή.

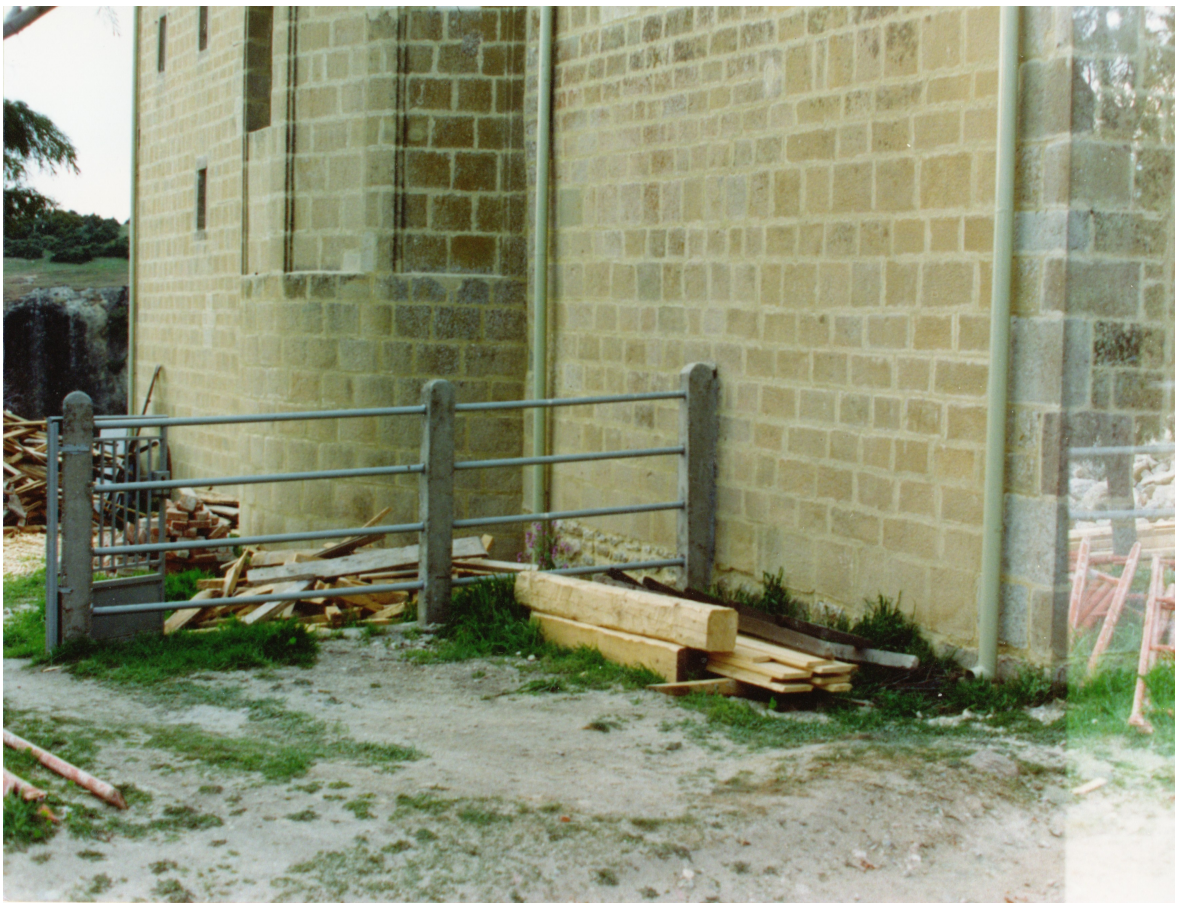
Και η βάση μετά την επισκευή.

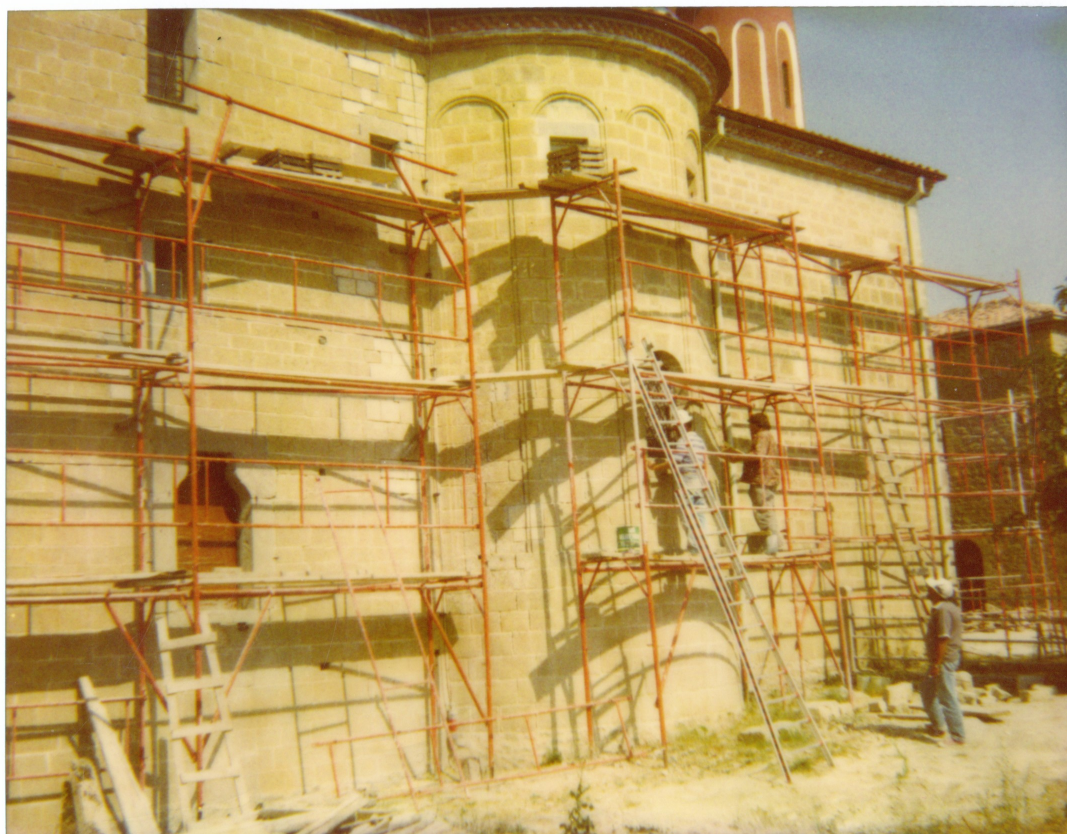
Η νότια πλευρά ολοκληρωμένη και έτοιμη για την αφαίρεση των σκαλωσιών. Πηγή: Τζήμας Σωτήριος – Ιερά Μονή Αγίου Στεφάνου.

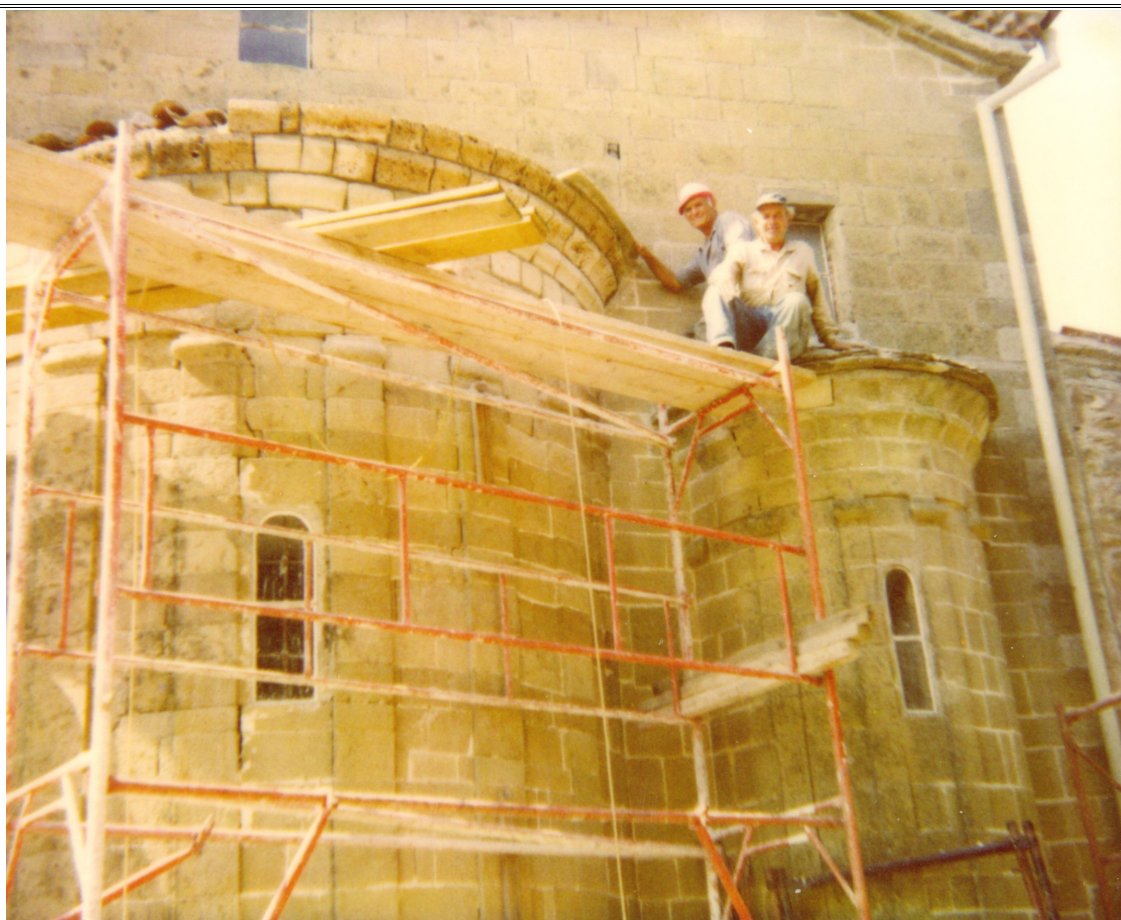
Οι σκαλωσιές στήθηκαν και οι εργάτες αφαιρούν τη στέγη. Πηγή: Τζήμας Σωτήριος – Ιερά Μονή Αγίου Στεφάνου.

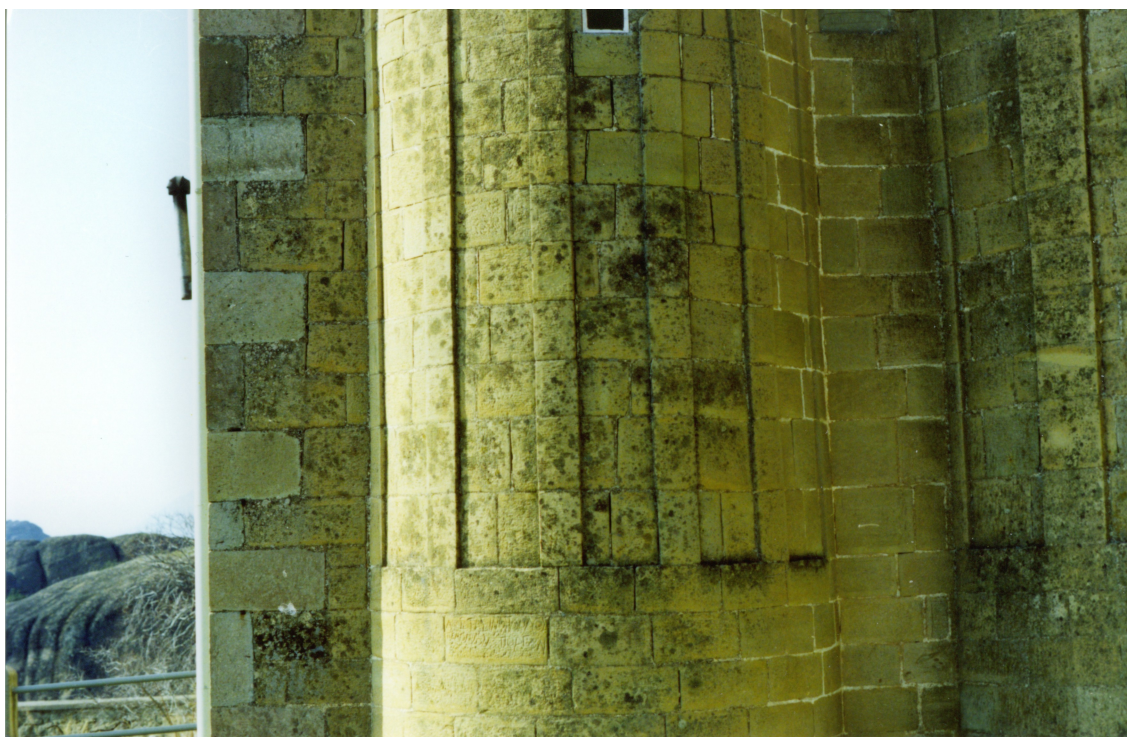
Φθορά στην ένωση με τη νότια πλευρά καθώς και στη κόγχη. Πηγή: Τζήμας Σωτήριος – Ιερά Μονή Αγίου Στεφάνου.

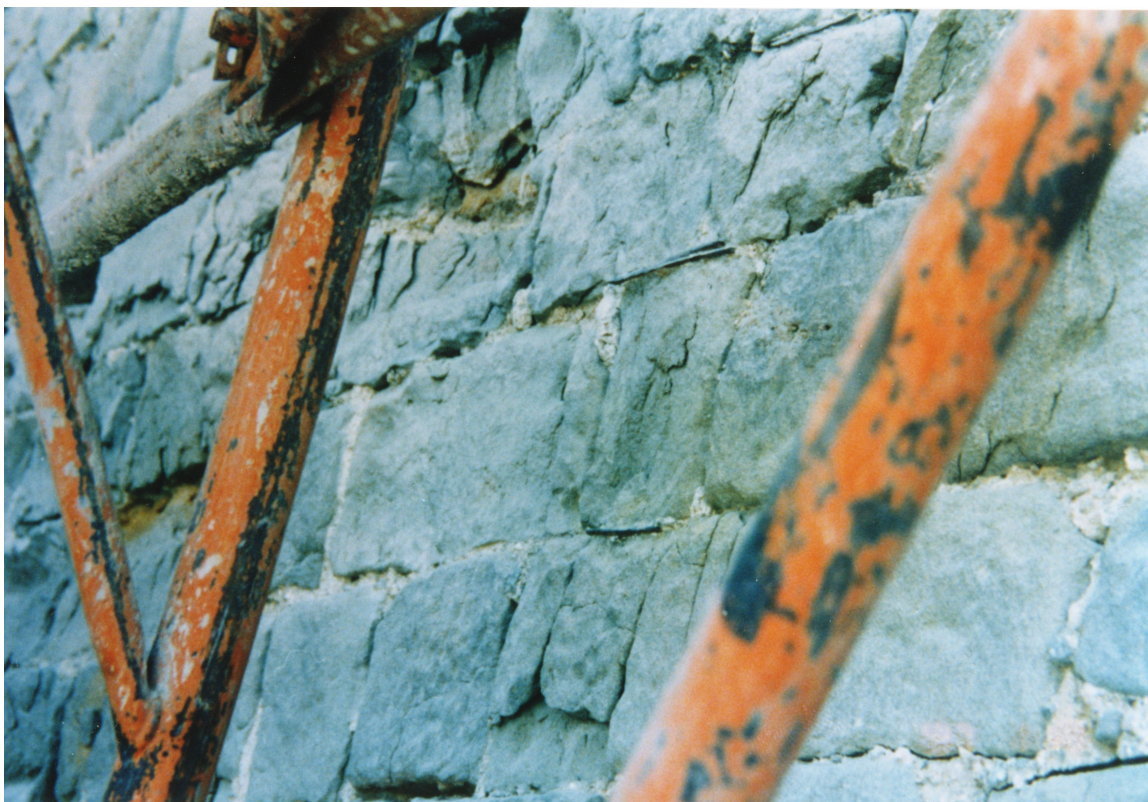
Αφού πρώτα πραγματοποιήθηκε η μελέτη και αποφασίστηκε ο τρόπος επέμβασης εντοπίζουμε τα σημεία που θα επέμβουμε και εντοπίζουμε ποιοι λίθοι θα αντικατασταθούν.

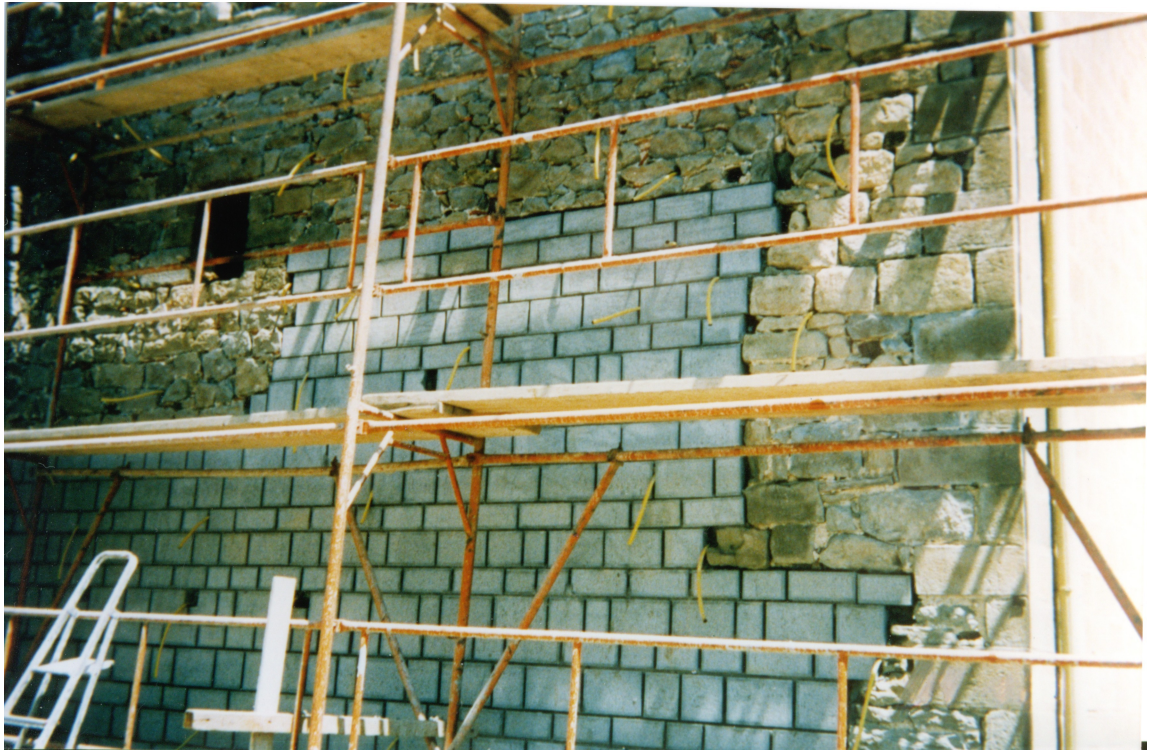
Η διαδικασία της αντικατάστασης των λίθων ολοκληρώθηκε. Πηγή: Τζήμας Σωτήριος – Ιερά Μονή Αγίου Στεφάνου.

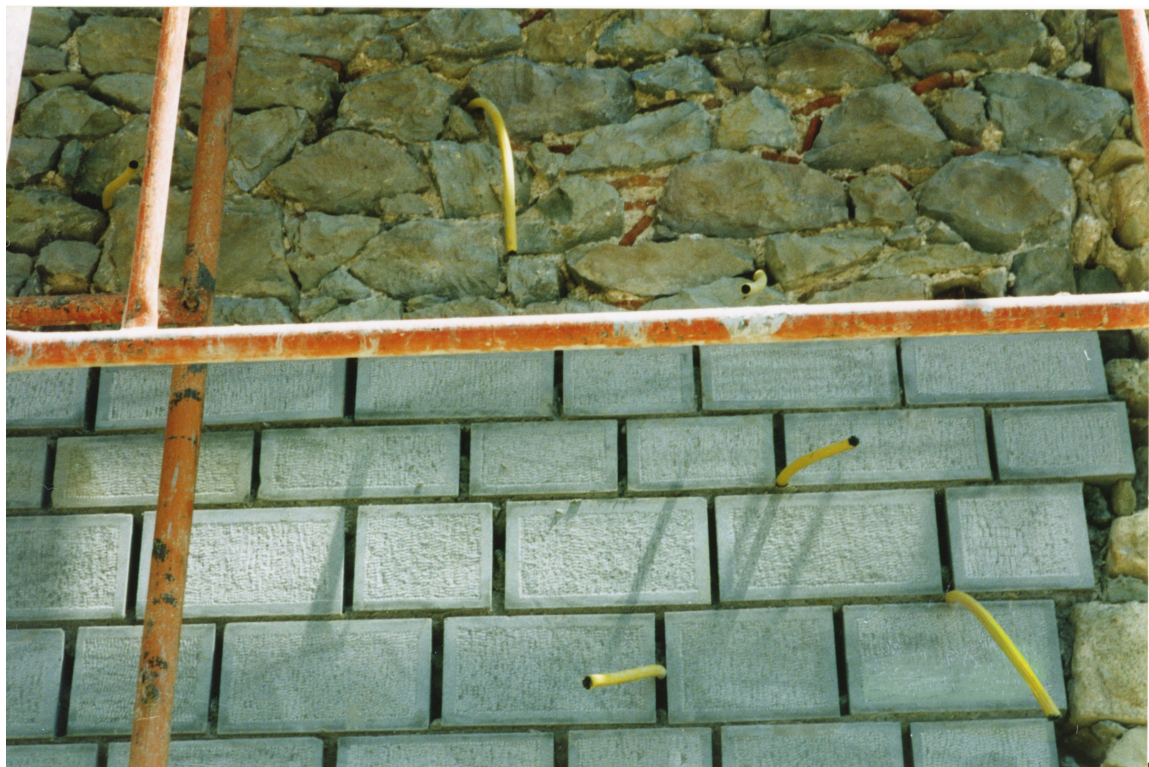
Τα σωληνάκια από PVC έχουν τοποθετηθεί και όλα είναι έτοιμα για να αρχίσει η αρμολόγηση. Το κονίαμα προωθείται με ειδικό μηχάνημα μέσω αυτών των εύκαμπτων σωληνών στο εσωτερικό της τοιχοποιίας με σχετικά χαμηλή πίεση γεμίζοντας όλα τα κενά. Πηγή: Τζήμας Σωτήριος – Ιερά Μονή Αγίου Στεφάνου.

Μετά την αντικατάσταση όλων των φθαρμένων λίθων τοποθετούνται τα σωληνάκια για την αρμολόγηση της υπάρχουσας τοιχοποιίας. Ο τεχνίτης με ένα μικρό τρυπάνι ανοίγει μικρής διαμέτρου οπές ανάμεσα στους λίθους που προϋπάρχουν. Κατά τη διάτρηση πρέπει να λαμβάνονται συγκεκριμένα μέτρα ασφαλείας. Ο χειριστής του τρυπανιού πρέπει να κάνει πολύ συχνές στάσεις στη λειτουργία του τρυπανιού, ώστε να αποφύγουμε τυχόν φαινόμενα συντονισμού. Με αυτή την πρακτική έχει κι ο ίδιος καλύτερη εποπτεία του βάθους και του ανοίγματος της οπής. Για τον ίδιο λόγο το τρυπάνι δεν πρέπει να είναι πολύ ισχυρό και να δουλεύει σε πολύ υψηλούς ρυθμούς περιστροφής.

Πλένουμε και καθαρίζουμε τις οπές και τα όποια κενά από σαθρά υλικά και σκόνη. Ο καθαρισμός γίνεται με αέρα υπό πίεση και νερό υπό πίεση.

Στη συνέχεια τοποθετούμε στις οπές που διανοίξαμε τα ίδια σωληνάκια που τοποθετήσαμε ανάμεσα στους λίθους που προσθέσαμε. Από τα σωληνάκια αυτά και μέσω ενός ειδικού μηχανήματος διοχετεύουμε το κονίαμα μέσα στην τοιχοποιία. Προτιμάται να ξεκινήσουμε με χαμηλή πίεση και στη συνέχεια αν αυτό κρίνεται σκόπιμο να την αυξήσουμε. Είναι ένα προστατευτικό μέτρο για την λιθοδομή ώστε να μην δημιουργήσουμε εσωτερικές πιέσεις και να την βλάψουμε. Για το λόγο αυτό προτείνεται να διακόπτουμε όσο συχνότερα μπορούμε την εφαρμογή της κονίας, μέσα στον χρόνο εργασιμότητας που μας δίνει αυτή, ώστε να προλαβαίνουν να εκτονώνονται οι τυχόν πιέσεις από το εσωτερικό

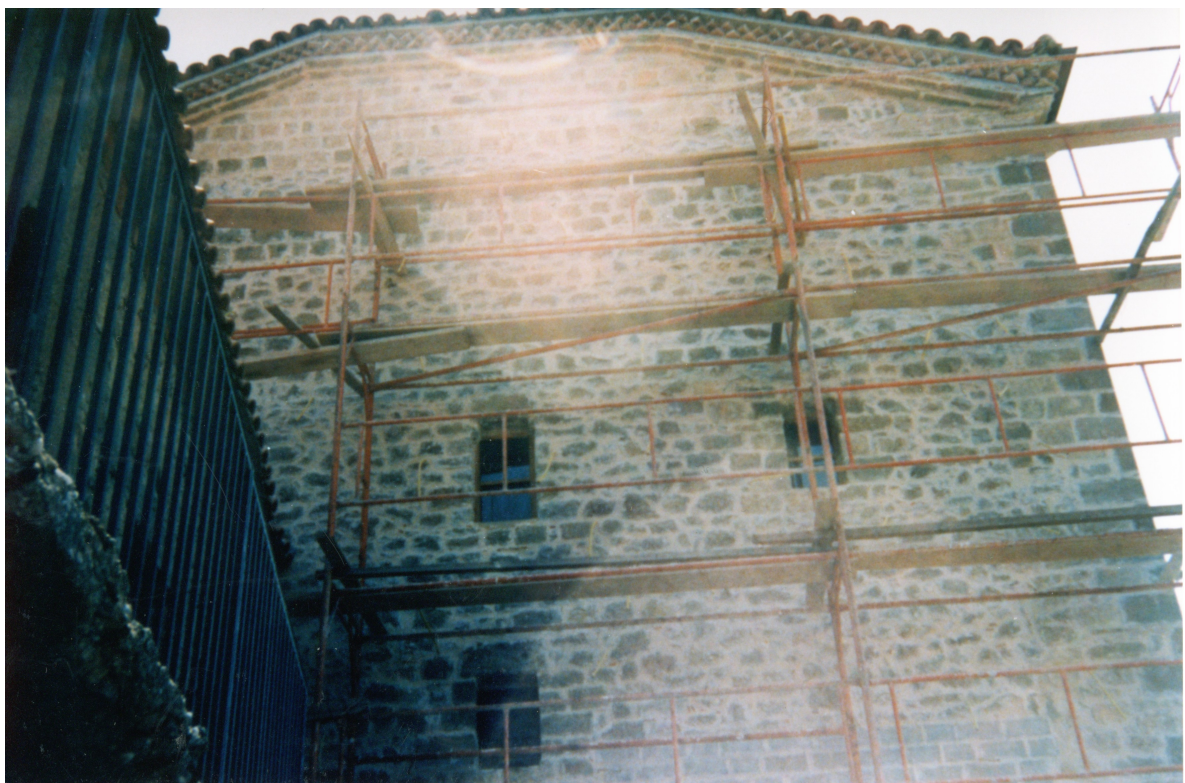
Η δυτική πλευρά μετά το πέρας των εργασιών.

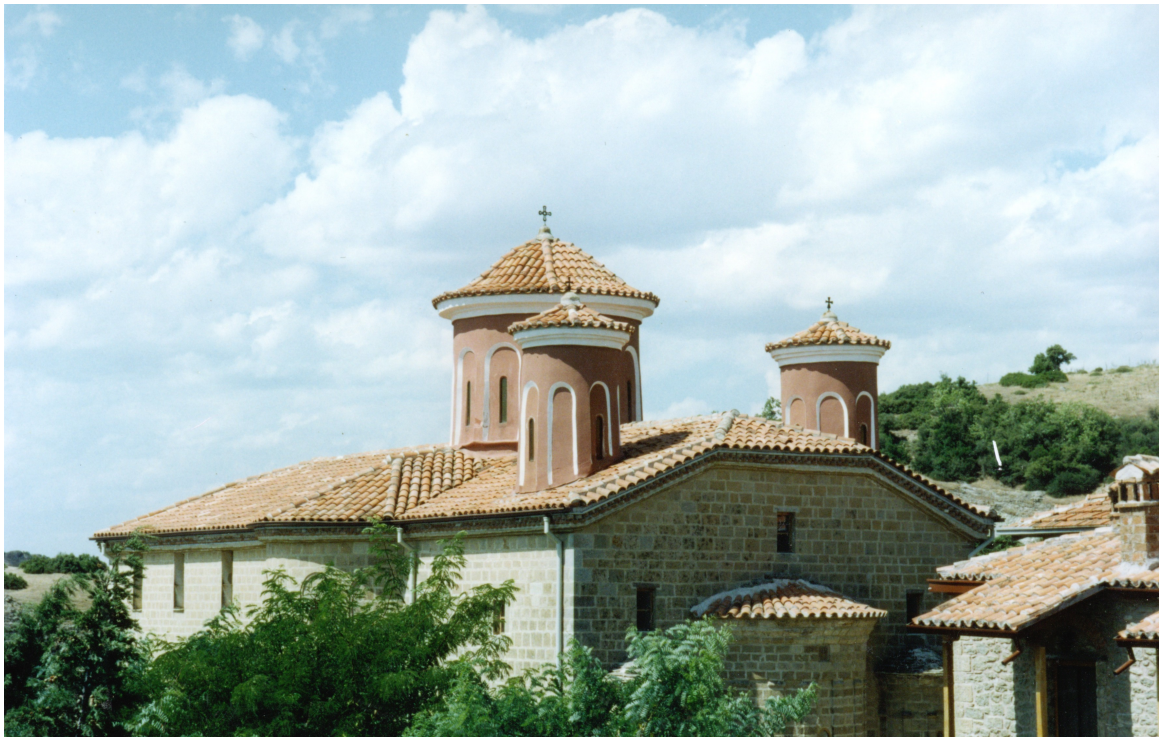
προβλήματα με τον τρούλο. Έχει πέσει κάποιες φορές ενώ πολλές φορές κινδύνεψε να πέσει. Στη στέγη έγιναν κάποιες εργασίες αποκατάστασης αλλά κύριος στόχος τους ήταν η στεγανότητα και η στερέωση των θόλων που στηρίζουν τη στέγη. Το πρόβλημα ήταν πολύ μεγάλο. Τα τοξωτά που στήριζαν τους θόλους και τους τρούλους κινδύνευαν με κατάρρευση. Συνέπεια και της αφαίρεσης των ελκυστήρων που είχε πραγματοποιηθεί σε παλαιότερη επέμβαση ανασύλωσης. Εδώ χρειαζόνταν δραστικές λύσεις ώστε να αυξηθεί η αντοχή της οροφής του ναού. Στα τοξωτά η επέμβαση που έγινε ήταν να γίνει αρμολόγηση και να προστεθούν ελκυστήρες. Προστέθηκαν εκτός από τα σημεία που είχαν αφαιρεθεί και σε κέραια σημεία για τη στατικότητα του κτηρίου. Ανακατασκευάστηκε ο θόλος που είχε καταρρεύσει και στους υπόλοιπους θόλους έγιναν εργασίες αντίστοιχες με αυτές που έγιναν στη τοιχοποιία. Δηλαδή αντικατάσταση φθαρμένων λίθων και αρμολόγηση. Έπρεπε να αυξηθεί όμως σημαντικά η αντοχή της οροφής μιας και παρατηρήθηκαν έντονα φαινόμενα εφελκυστικών τάσεων. Η λύση που προτιμήθηκε ήταν η κατασκευή ενός μανδύα από οπλισμένο σκυρόδεμα στην εξωτερική πλευρά της οροφής. Αυτή η επέμβαση αύξησε την αντοχή της οροφής έναντι εφελκυσμού και κάμψης αλλά πρόσθεσε και πάρα πολύ βάρος στο ναό.

Η στέγη πριν την έναρξη των εργασιών.

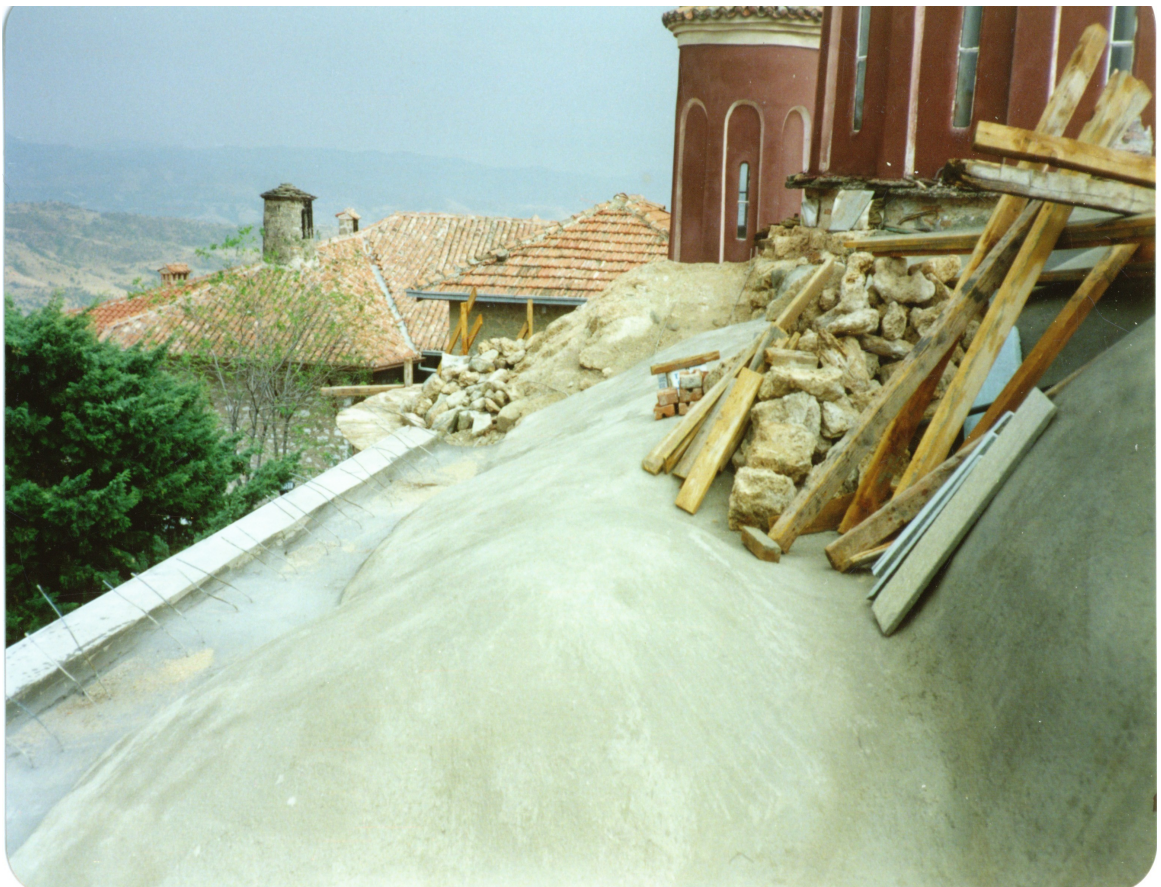
Η ενίσχυση της οροφής ολοκληρωμένη.

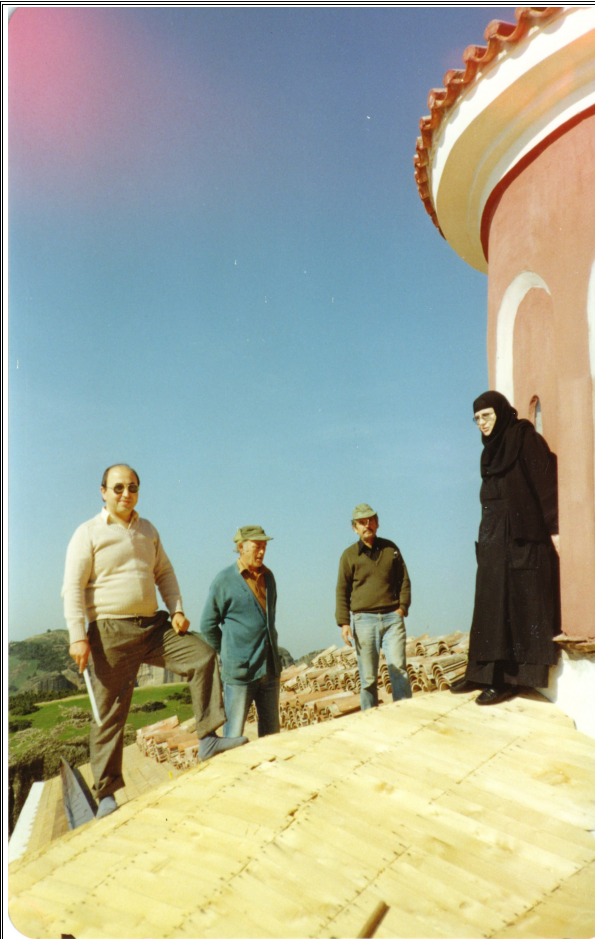
Τοποθέτηση του πετσώματος της στέγης.

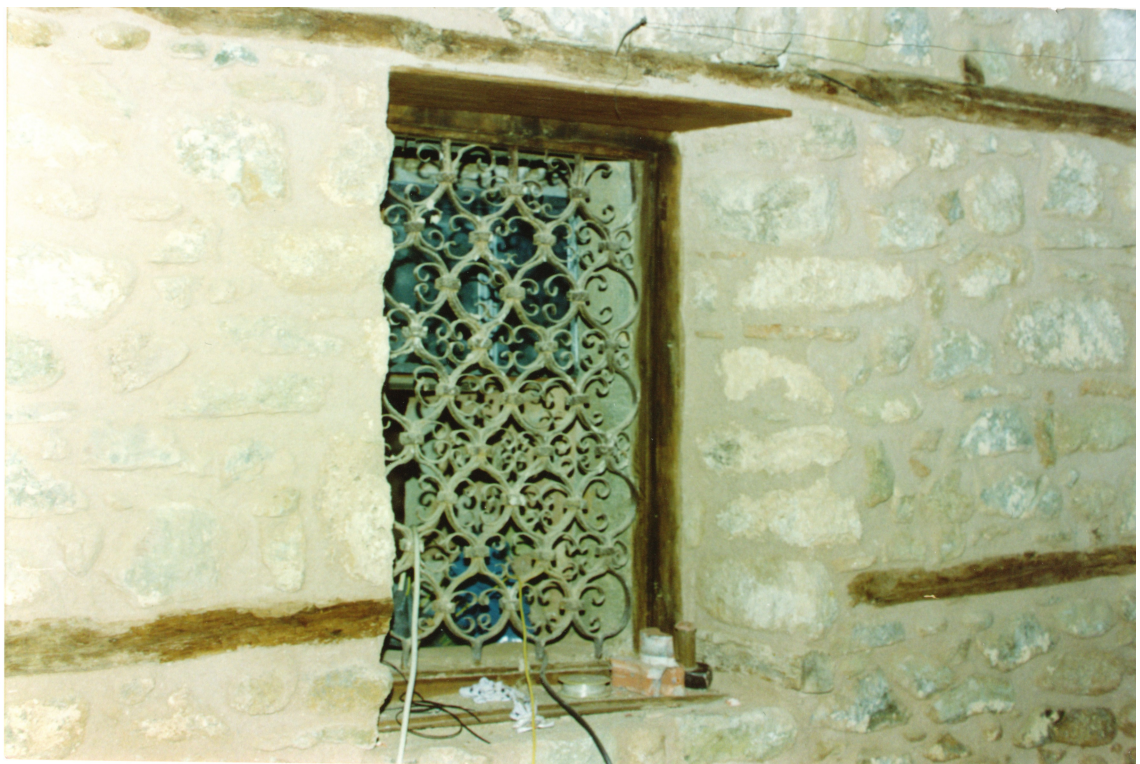
Διακρίνονται πλέον καθαρά τα στοιχεία της κατασκευής του κτηρίου, όπως είναι η ξυλεία που χρησιμοποιείται για την περιδίεση του κτηρίου.

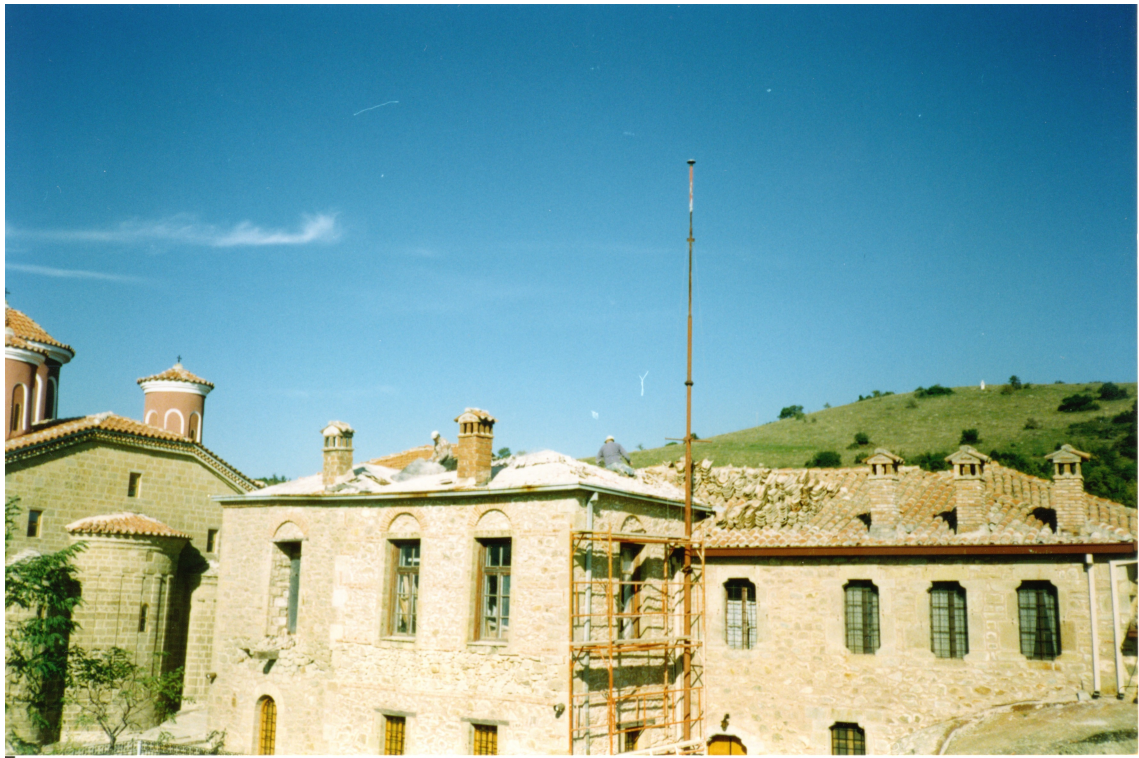
Η στέγη αντικαθίσταται επίσης.

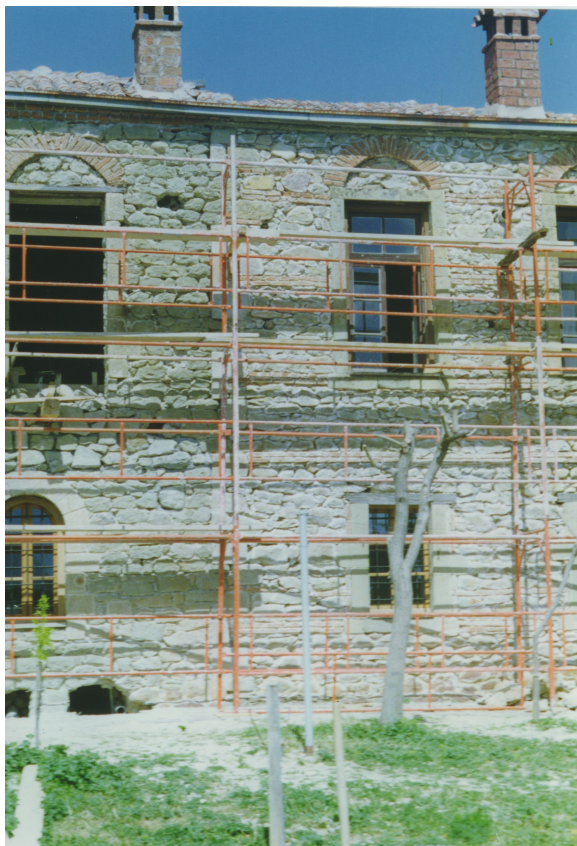
Η κατασκευή νέων μπαλκονιών.
