## **ΠΡΑΓΜΑΤΟΓΝΩΜΟΣΥΝΗ – ΕΚΤΙΜΗΣΗ ΒΛΑΒΩΝ ΜΕΤΑ ΑΠΟ ΠΥΡΚΑΓΙΑ**

### Περίληψη

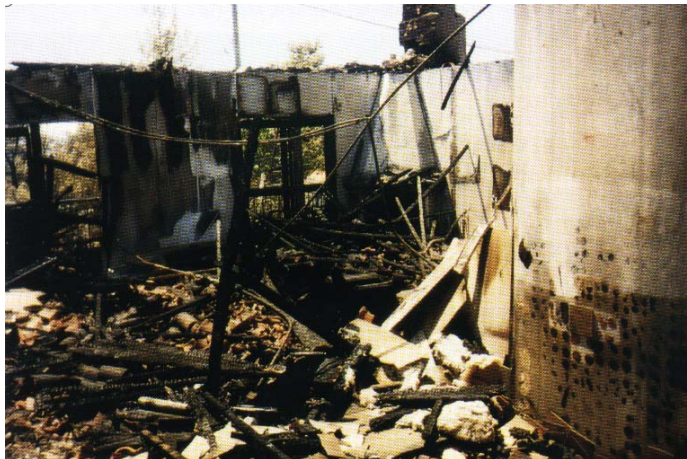
Θα αναφερθούμε στην ολοκληρωτική καταστροφή του κτιρίου και του περιεχομένου ισόγειας προκατασκευασμένης μονοκατοικίας, Επιφάνειας 130 m<sup>2</sup> με τοιχοποιία από A-Block και εν μέρει λιθόκτιστης, η οποία καλυπτόταν από κεραμοσκεπή επί ξύλινου σκελετού, κατασκευής 1986, στο κέντρο του οικισμού της Ανθούσας. Η εν λόγω μονοκατοικία κάηκε από πυρκαγιά προερχόμενη από την ευρύτερη δασική περιοχή, ενώ έπνεαν ισχυροί άνεμοι.

Η επίδραση της φωτιάς, στην προκειμένη περίπτωση, ήταν άμεση, αρχικά στις εξωτερικές επιφάνειες του κτιρίου, του οποίου η αντοχή ελαττώθηκε, τόσο από το χρόνο έκθεσής του όσο και από τις υψηλές θερμοκρασίες. Έτσι, ήταν αναμενόμενη η πλήρης καταστροφή της κατοικίας και του περιεχομένου της.
