Τ.Ε.Ι. ΠΕΙΡΑΙΑ  
ΣΧΟΛΗ ΤΕΧΝΟΛΟΓΙΚΩΝ ΕΦΑΡΜΟΓΩΝ  
ΤΜΗΜΑ ΠΟΛΙΤΙΚΩΝ ΔΟΜΙΚΩΝ ΕΡΓΩΝ

**ΠΤΥΧΙΑΚΗ ΕΡΓΑΣΙΑ**

**ΟΙ ΣΕΙΣΜΟΙ ΤΗΣ ΑΘΗΝΑΣ ΤΟΥ 1981 ΚΑΙ ΤΟΥ 1999.**  
**ΣΥΓΚΡΙΤΙΚΗ ΑΝΑΛΥΣΗ ΚΑΙ ΣΥΜΠΕΡΑΣΜΑΤΑ**  
**ΑΠΟ ΤΗ ΣΥΜΠΕΡΙΦΟΡΑ ΤΩΝ ΚΑΤΑΣΚΕΥΩΝ ΣΤΑ**  
**ΔΥΟ ΣΕΙΣΜΙΚΑ ΓΕΓΟΝΟΤΑ.**

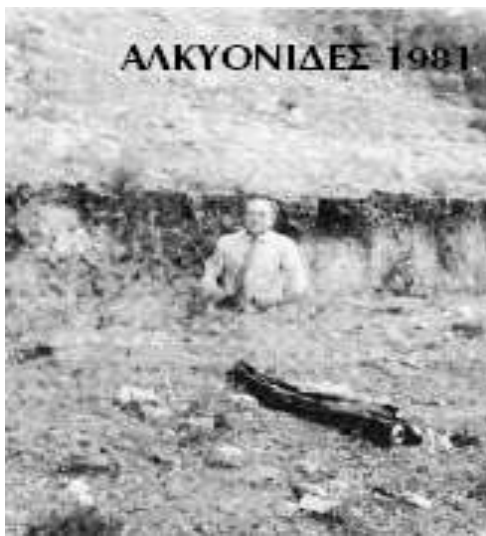
Φωτ. 1.3

Απεικόνιση ενός σημείου του ρήγματος που δημιουργήθηκε.

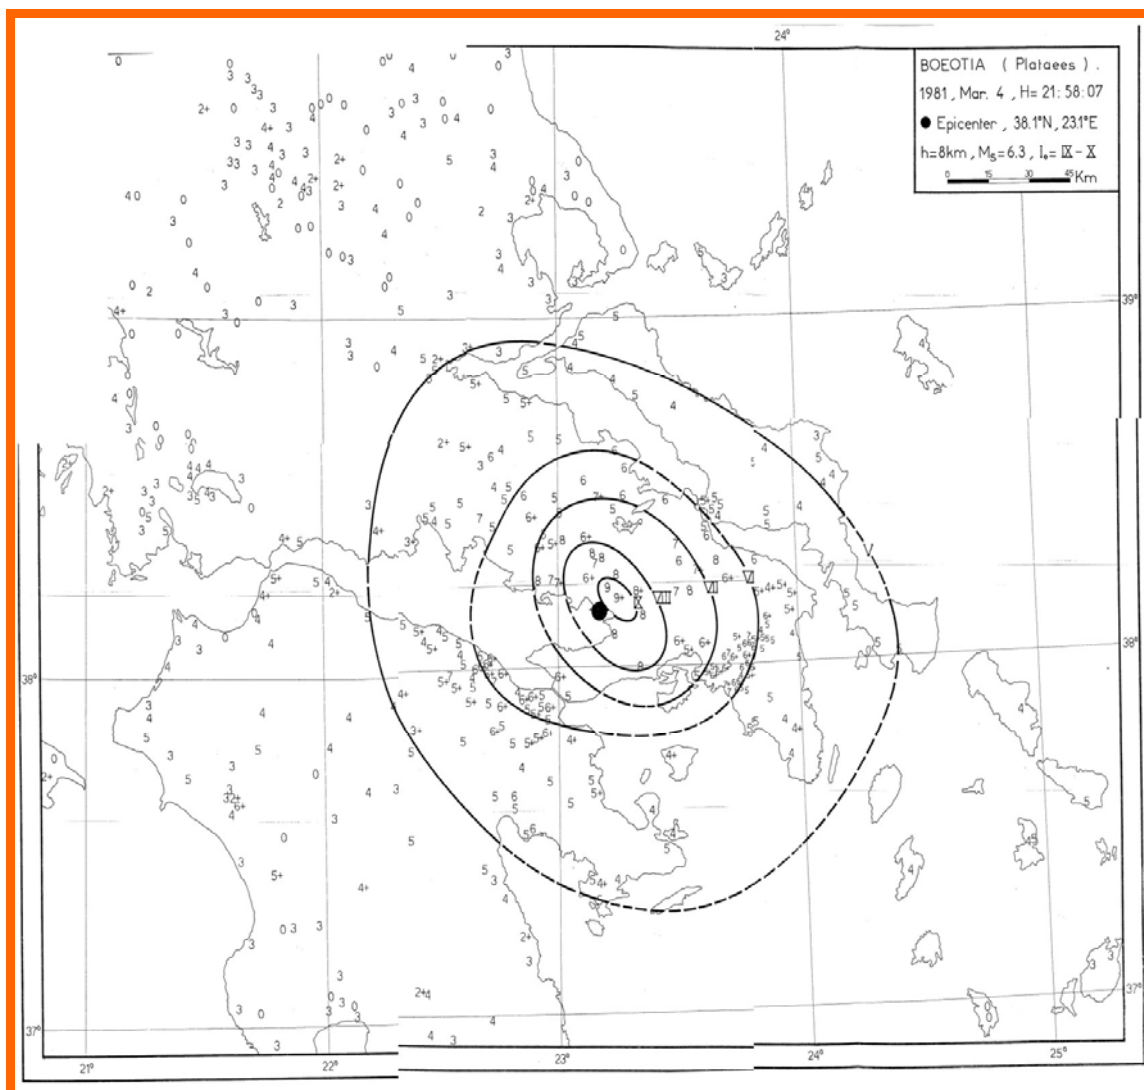
Φωτ. 1.4

Απεικόνιση επικέντρου, κατανομής εντάσεως και των αντίστοιχων με την ένταση βαθμών βλαβών που υπέστη το δομημένο περιβάλλον.

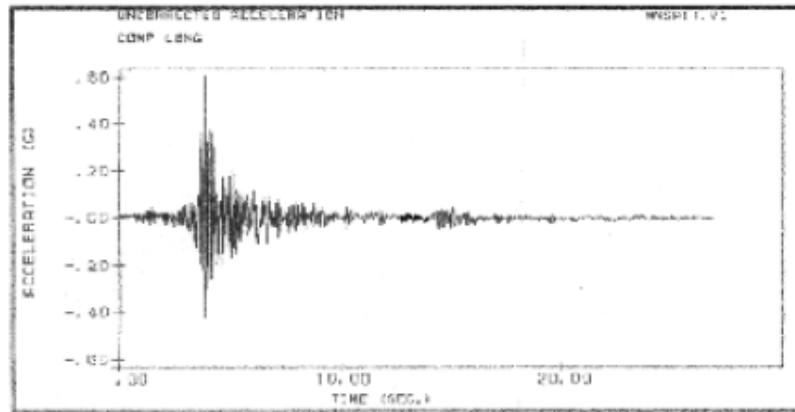
Όπως παρουσιάζεται και στην εικόνα 2.3 της επόμενης σελίδας η οριζόντια συνιστώσα ξεπέρασε το 0.5g, ενώ η κατακόρυφη εκτιμήθηκε ότι πλησίασε το g. Η τιμή της κατακόρυφης συνιστώσας εκτιμήθηκε, λόγω του ότι δεν υπήρχε εγκατεστημένο δίκτυο επιταχυνσιογράφων, κοντά στο επίκεντρο.

Φωτ. 2.3 Τιμές καταγραφής επιταχυνσιογράφου του μόνιμου δικτύου του ΙΤΣΑΚ, στο οποίο απεικονίζεται ότι η οριζόντια συνιστώσα ξεπέρασε το 0.5g

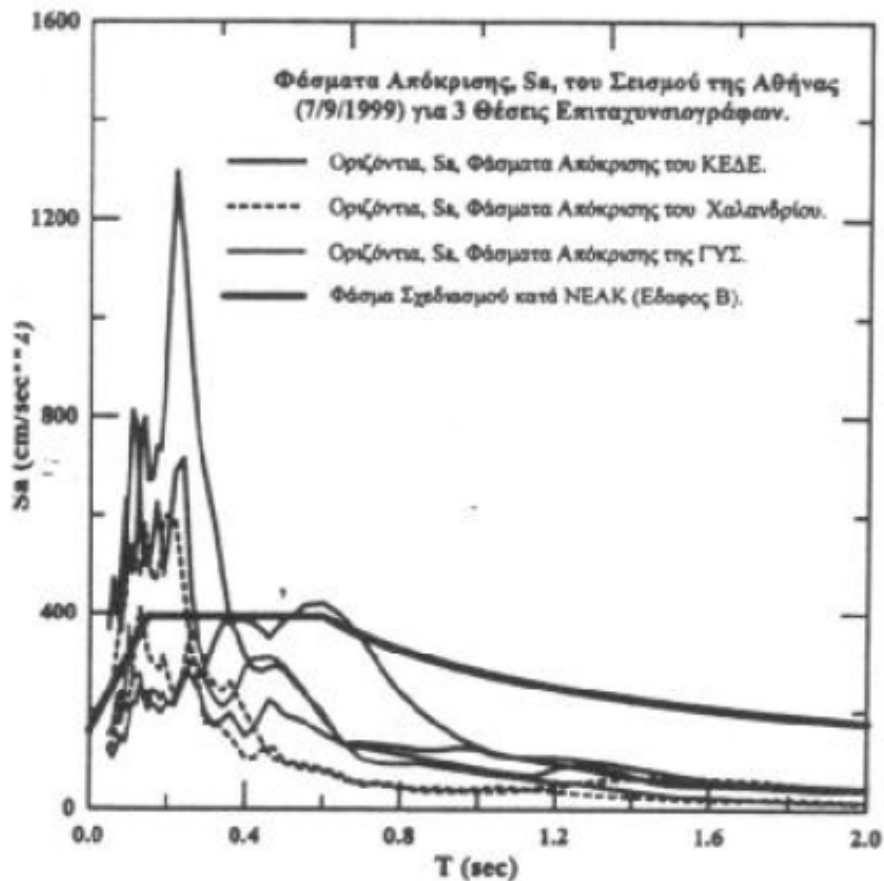
Στο διάγραμμα της Φωτ. 2.6 που ακολουθεί φαίνεται η σύγκριση των φασμάτων απόκρισης για τρεις θέσεις επιταχυνσιογράφων, με το ελαστικό φάσμα σχεδιασμού του ΝΕΑΚ1995.

Φωτ. 2.6 Φάσματα απόκρισης τριών επιταχυνσιογράφων.  
[ πηγή : από τις εργασίες του 6<sup>ου</sup> Φοιτητικού Συνεδρίου «Επισκευές Κατασκευών 00» ]

Όπως παρουσιάζεται και στο διάγραμμα σε βραχώδη – ημιβραχώδη εδάφη, τα οποία είναι ανθεκτικά στις σεισμικές δονήσεις, οι φασματικές επιταχύνσεις ήταν υψηλές στις περιόδους από 0.10 έως 0.27 sec, με τιμές περί τα 0.35g. Συνέβησαν στις περιοχές μικρών ιδιοπεριόδων που αντιστοιχούν σε δύσκαμπτα γενικώς κτίρια με θεμελιώδη περίοδο που κυμαίνονταν μεταξύ 0.10 και 0.15 sec.

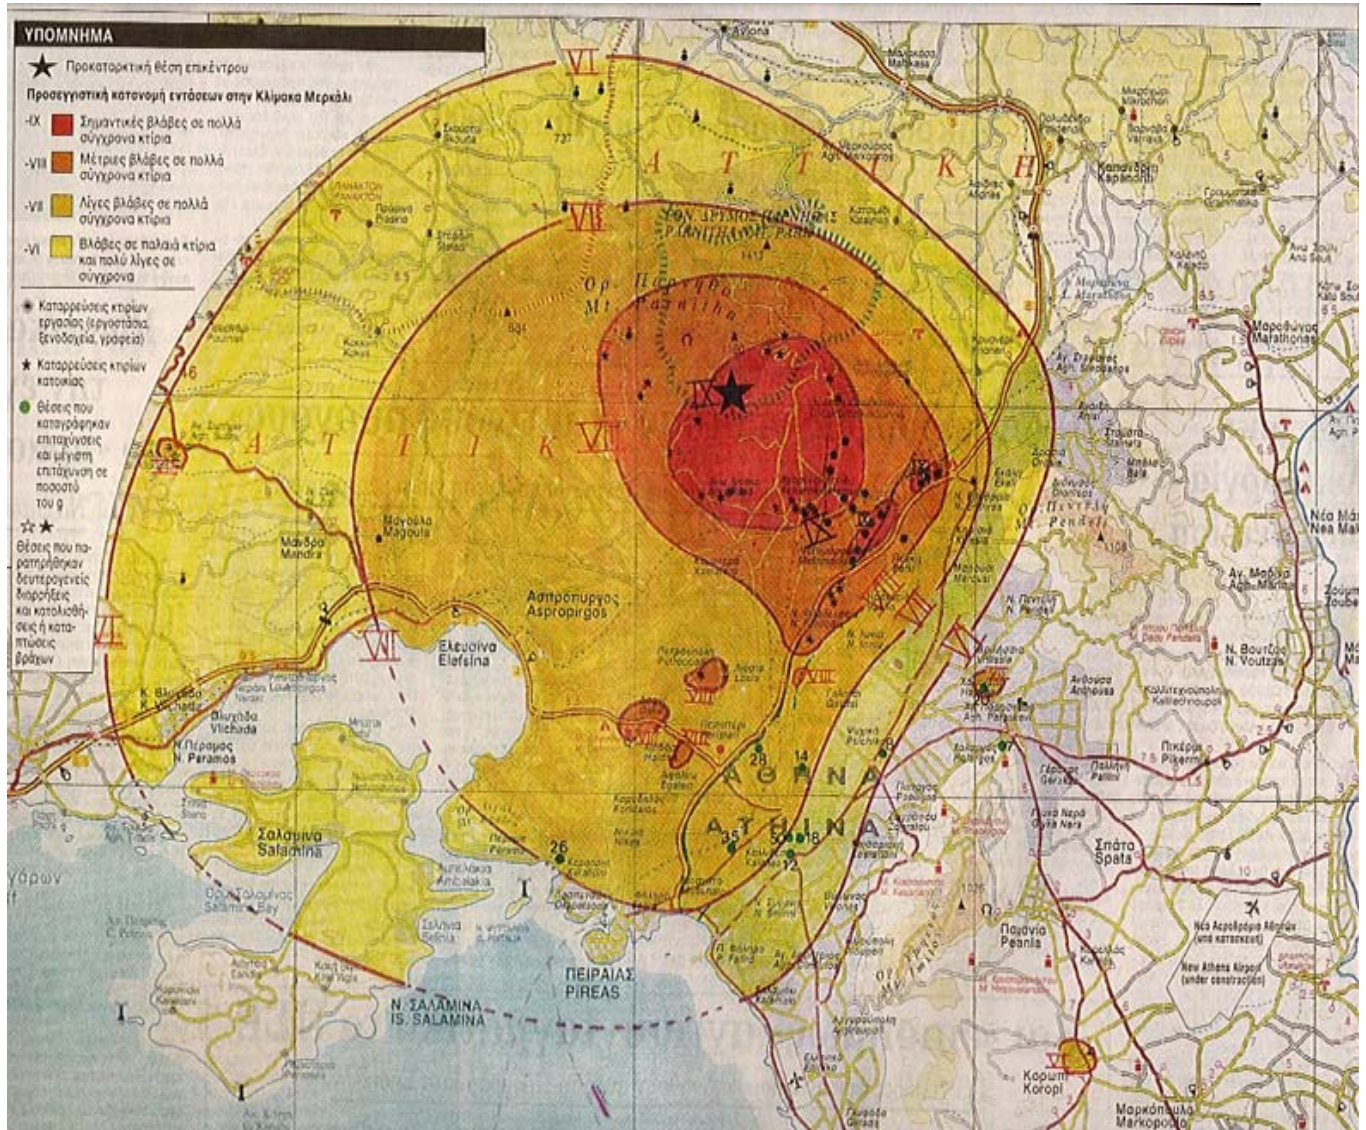
Η συντριπτική πλειοψηφία των βλαβών που υπέστησαν τα κτίρια της ευρύτερης περιοχής των Αθηνών ήταν επισκευάσιμες. Όμως αυτό δεν σημαίνει ότι δεν ήταν σοβαρές, αφού εμφανίστηκαν

κυρίως στον σκελετό των κτιρίων, δηλαδή στα υποστηλώματα, στις δοκούς, στις πλάκες.

Φωτ. 2.11 Κατανομή των εντάσεων και των αντίστοιχων με την ένταση βαθμών βλαβών που υπέστη το δομημένο περιβάλλον. Παρατηρείται, ότι τα κτίρια κοντά στο επίκεντρο, παλαιά και σύγχρονα, εμφάνισαν σημαντικότερου βαθμού βλάβες.

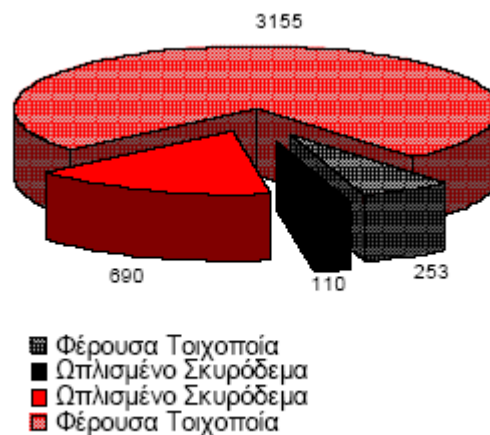
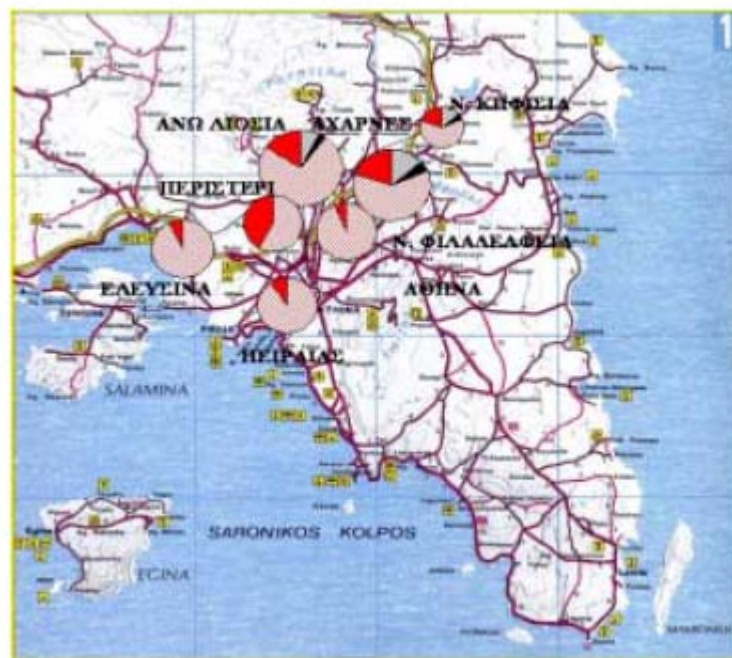
και σε πολλές φορές η μορφολογία του δομικού συστήματος παρουσίαζε μη κανονικότητα σε κάτοψη και καθ' ύψος. Ένα ποσοστό όμως του ~72% των κτιρίων αυτών υπέστη σημαντικής εκτάσεως βλάβες.

Στη Φωτ. 2.23 παρουσιάζεται η κατανομή των παραπάνω στοιχείων, που αφορούν τις παραπάνω κατασκευές της ευρύτερα πληγείσας περιοχής του Λεκανοπεδίου, ανάλογα πάντα με το είδος του δομικού τους συστήματος και εν συνεχεία με την συμπεριφορά που επέδειξαν κατά τον σεισμό.

**Φωτ. 2.23 Κατανομή βλαβών ανάλογα με το είδος του δομικού συστήματος των κτιρίων.**
