ΠΤΥΧΙΑΚΗ ΕΡΓΑΣΙΑ

ΣΥΓΧΡΟΝΗ ΜΕΘΟΔΟΛΟΓΙΑ ΘΕΡΑΠΕΙΑΣ ΒΛΑΒΩΝ

ΜΟΝΗ ΑΓΙΟΥ ΣΤΕΦΑΝΟΥ ΜΕΤΕΩΡΩΝ

ΠΡΟΒΛΗΜΑΤΑ ΑΝΑΣΤΥΛΩΣΗΣ

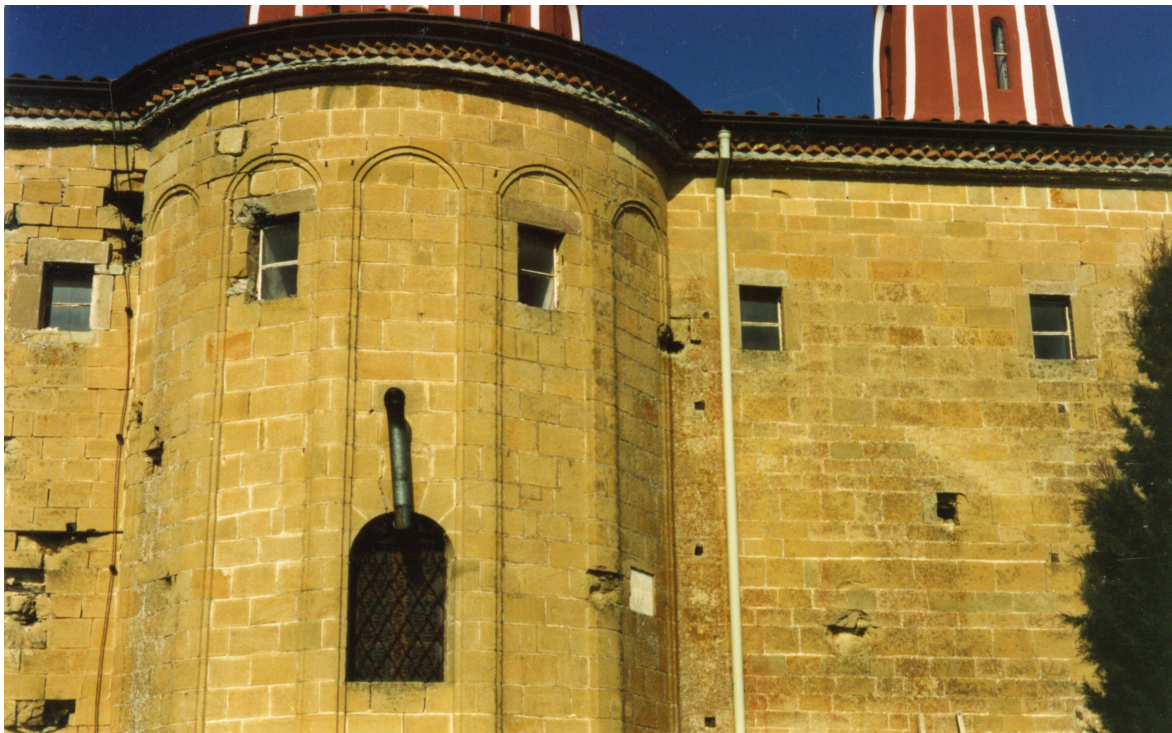
Οι βλάβες εκατέρωθεν της κόγχης του ιερού – Πάνω μέρος

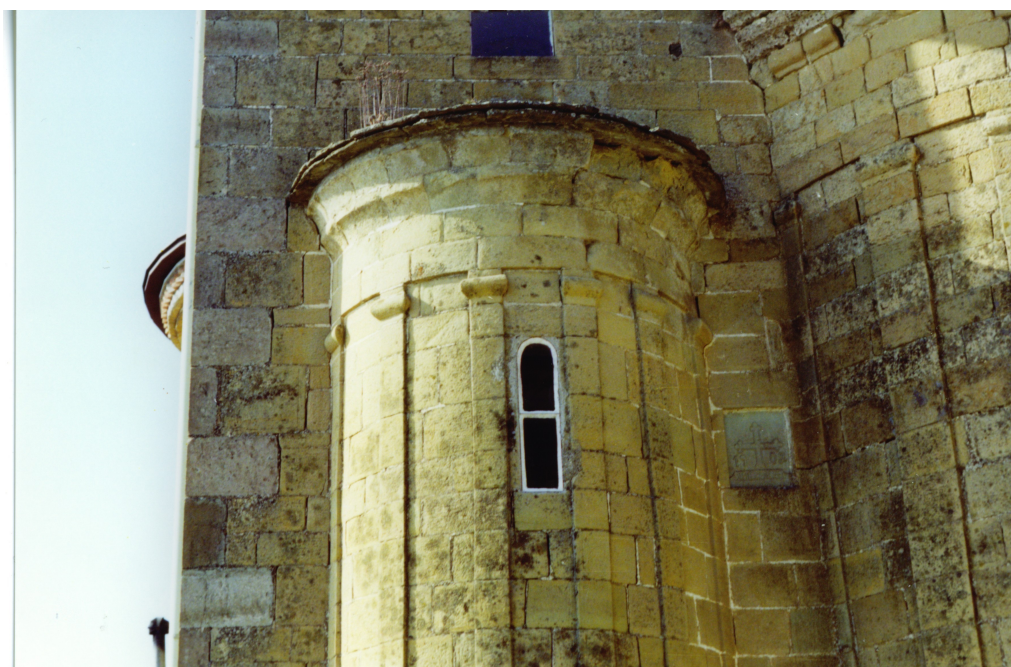
Η κατάσταση παρουσιάζεται βελτιωμένη στη νεότερη τοιχοποιία. Πηγή: Τζήμας Σωτήριος – Ιερά Μονή Αγίου Στεφάνου

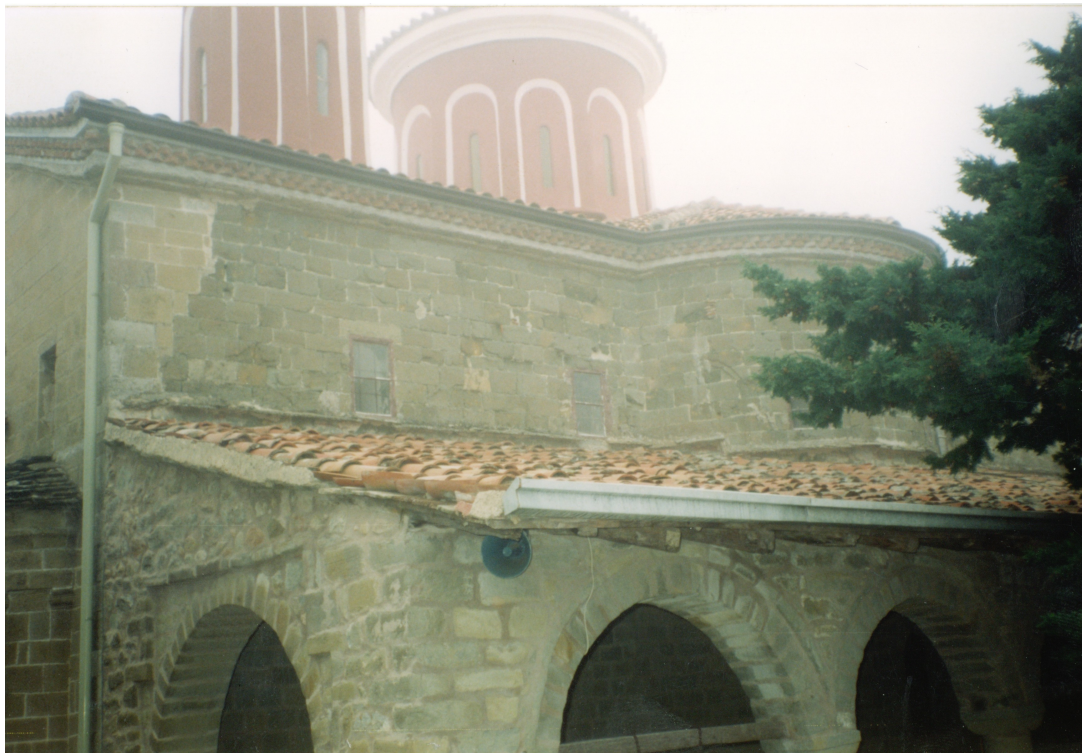
Παρατηρούμε στο ύψος του ορόφου την ένωση της ανατολικής πλευράς με τη βόρεια πλευρά του ναού. Διακρίνεται από την κίτρινη λωρίδα που εισχωρεί στη βόρεια πλευρά.

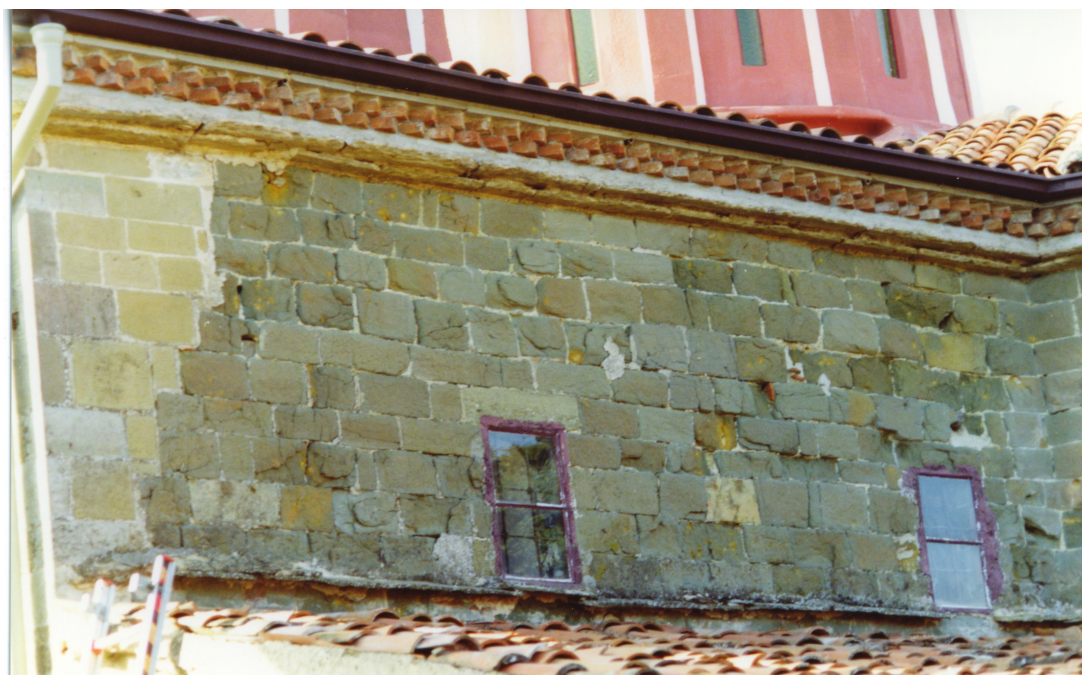
Η φθορά των λίθων της αρχικής τοιχοποιίας στη βόρεια πλευρά, όπως ήταν αναμενόμενο, είναι μεγάλη. Παρατηρούμε επίσης και φθορές από κρούση μεταξύ των λίθων.

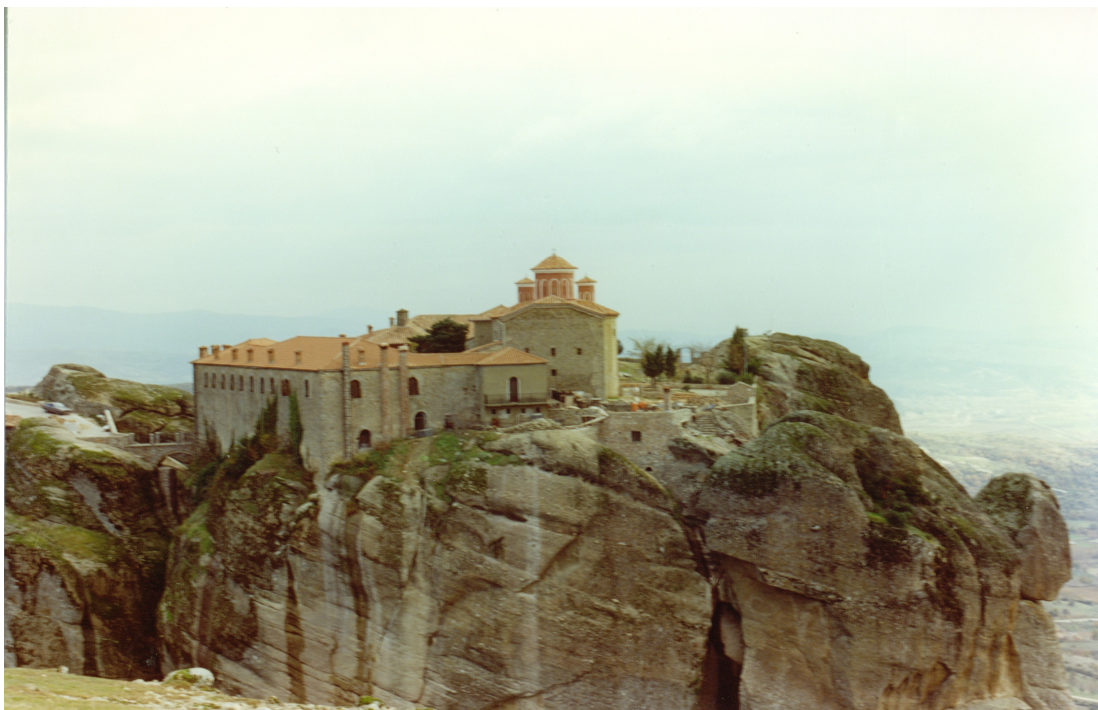
Η δυτική πλευρά πριν την κατασκευή της προσθήκης. Πηγή: Τζήμας Σωτήριος – Ιερά Μονή Αγίου Στεφάνου.

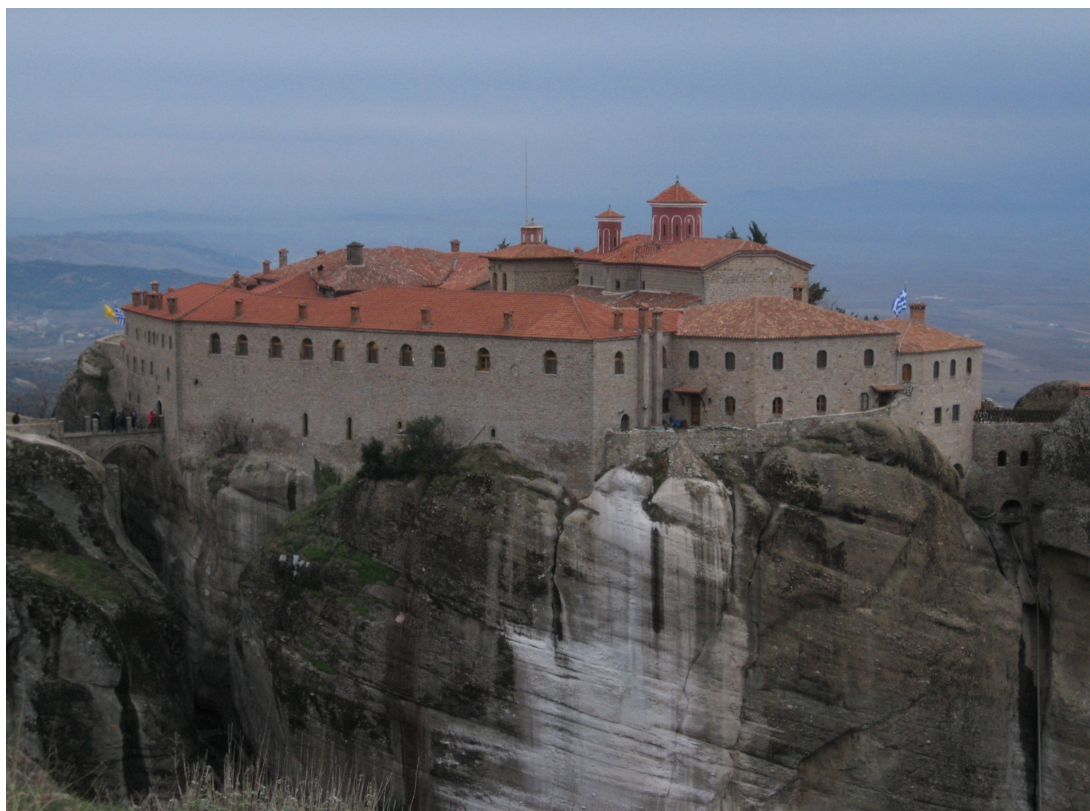
Η δυτική πλευρά σήμερα δεν φαίνεται, παρά μόνο ένα μικρό μέρος της. Παράλληλα με τις εργασίες αποκατάστασης του Ναού χτίζονταν και μια προσθήκη στη μονή. Έτσι το κτίριο που κατασκευάστηκε σε εκείνη την πλευρά καλύπτει το μεγαλύτερο μέρος της.

Η Δυτική πλευρά όπως είναι σήμερα.

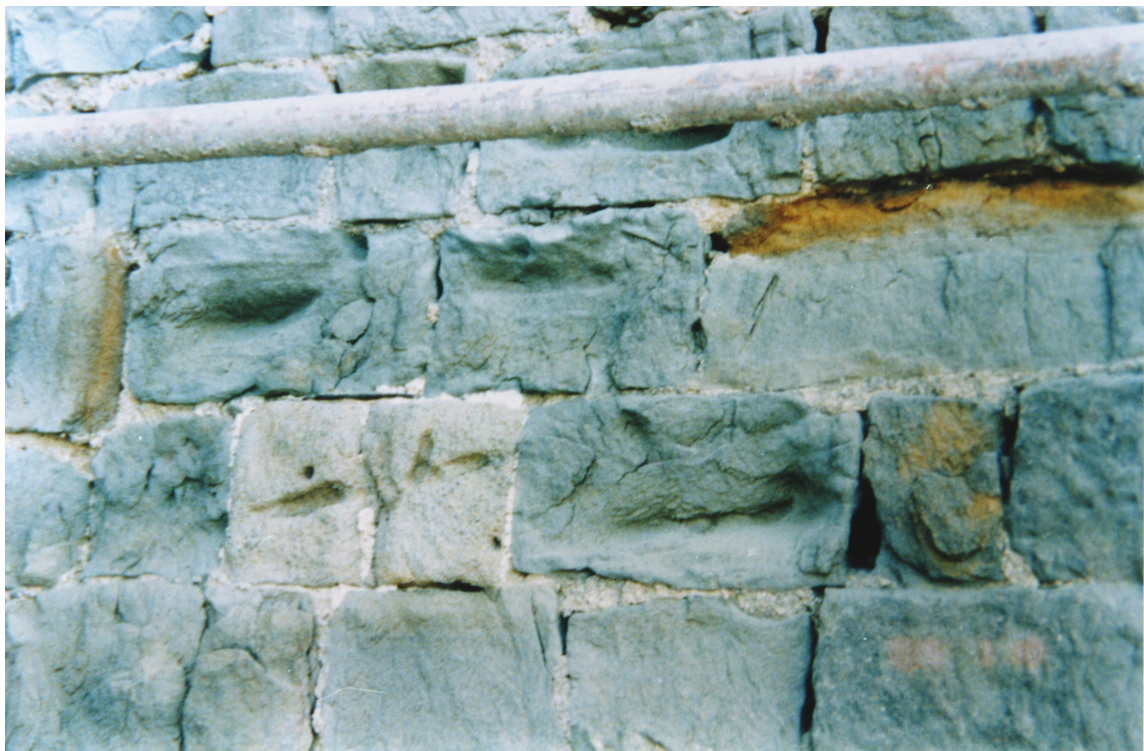
Φθαρμένοι λίθοι στη βάση της δυτικής πλευράς.

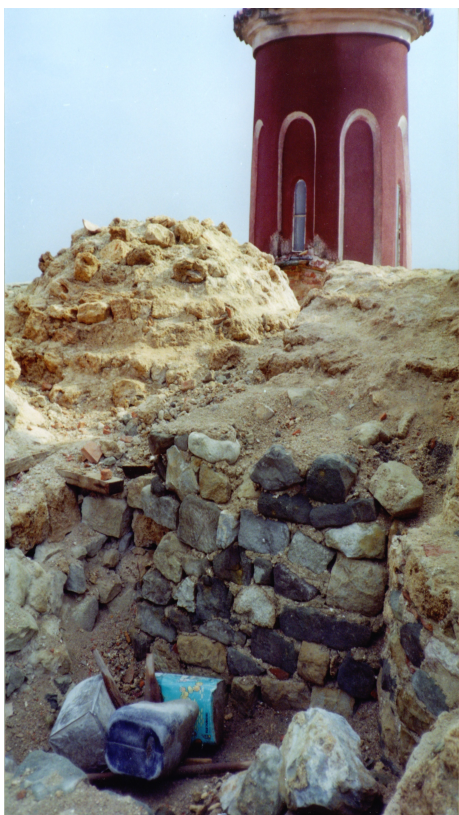
Ένας θόλος που υποχώρησε.

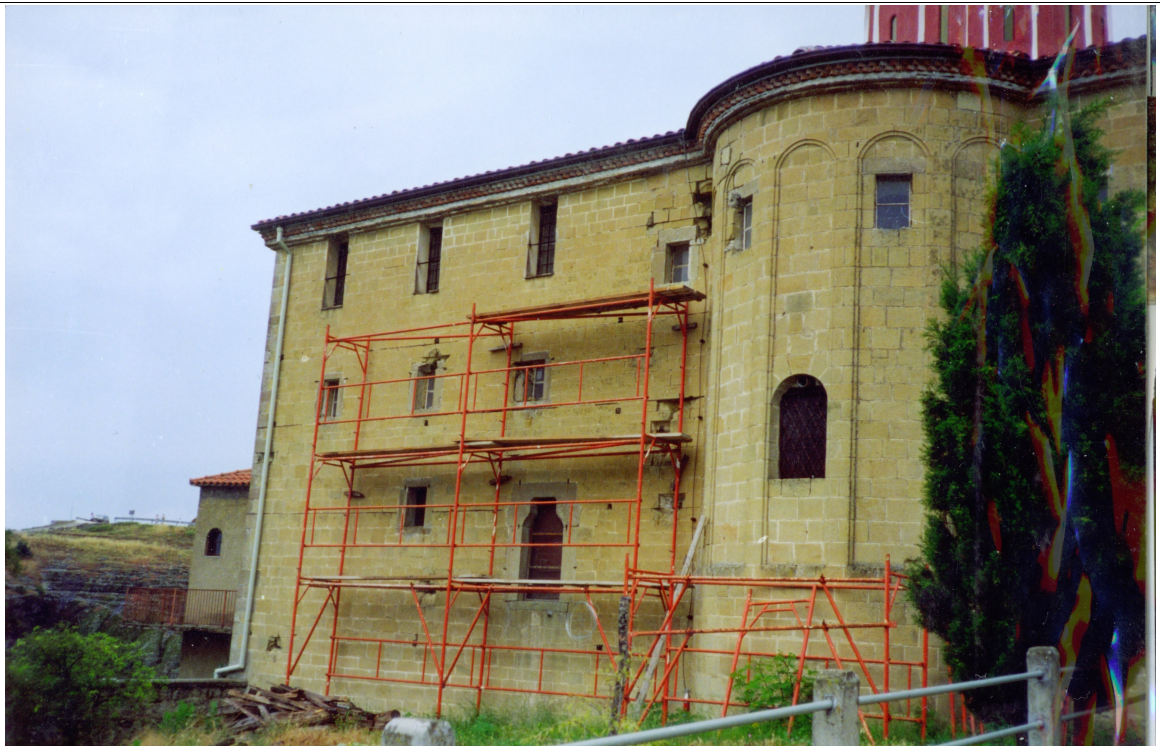
Οι σκαλωσιές έχουν τοποθετηθεί στο αριστερό τμήμα.

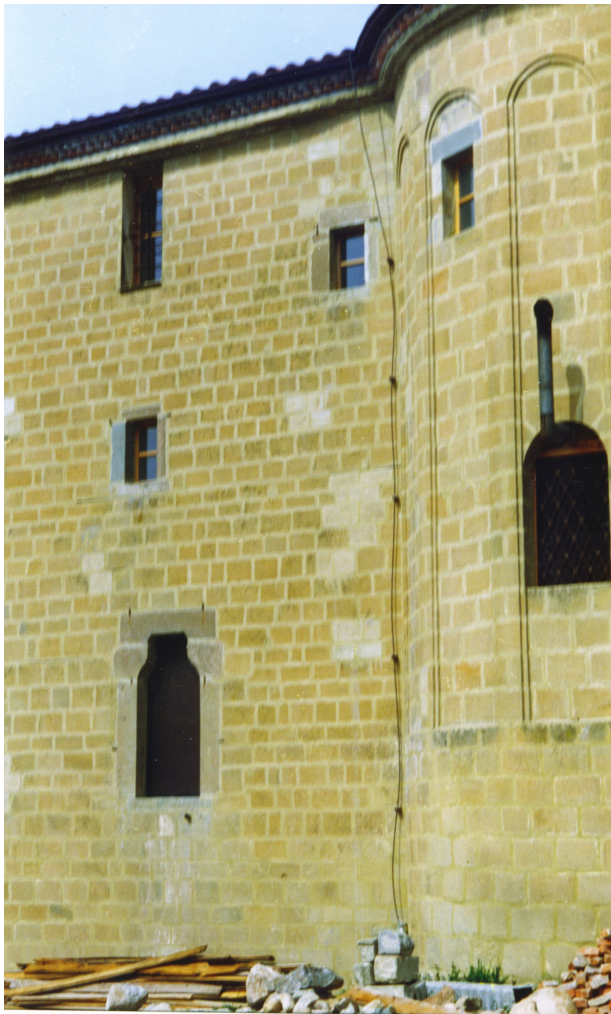
Οι εργασίες στο αριστερό τμήμα έχουν ολοκληρωθεί. Μπορούμε να διακρίνουμε και τους λίθους που αντικατέστησαν τους παλαιούς φθαρμένους που είχε η τοιχοποιία από το διαφορετικό χρώμα αυτών.

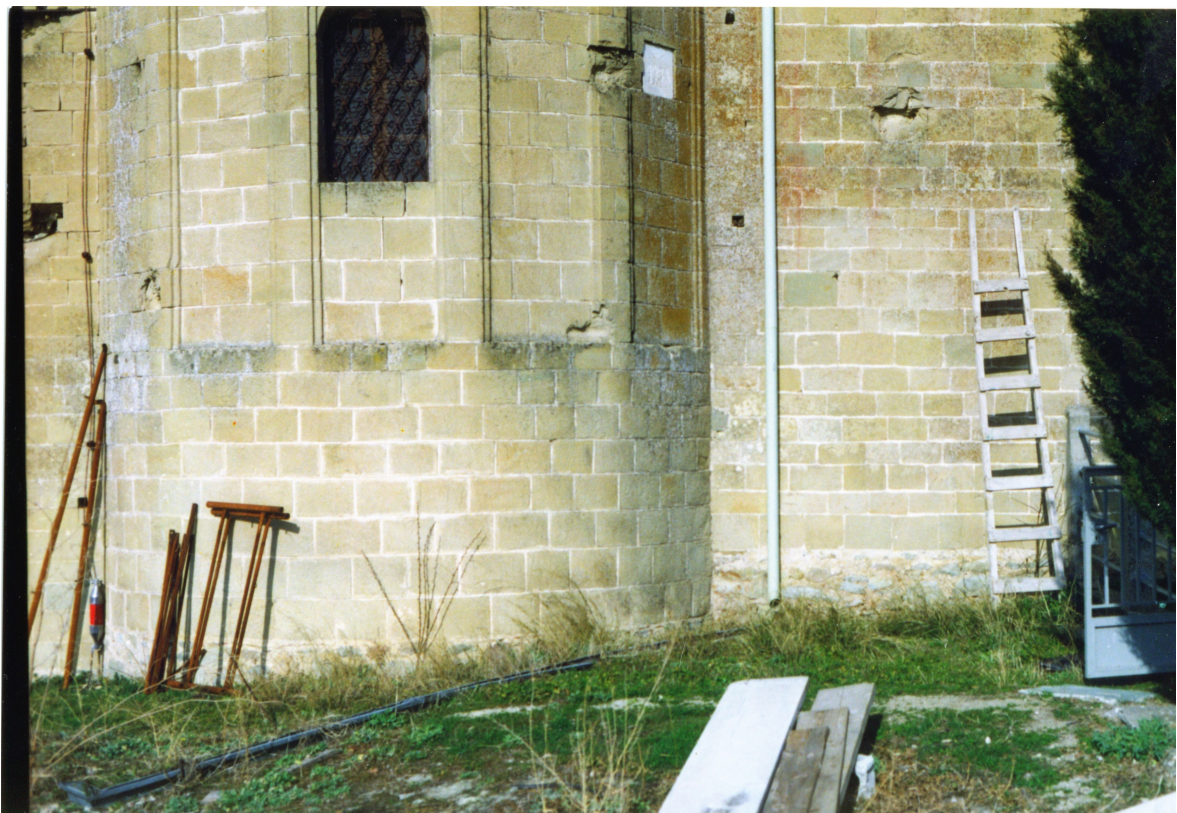
Η βάση της κόγχης.

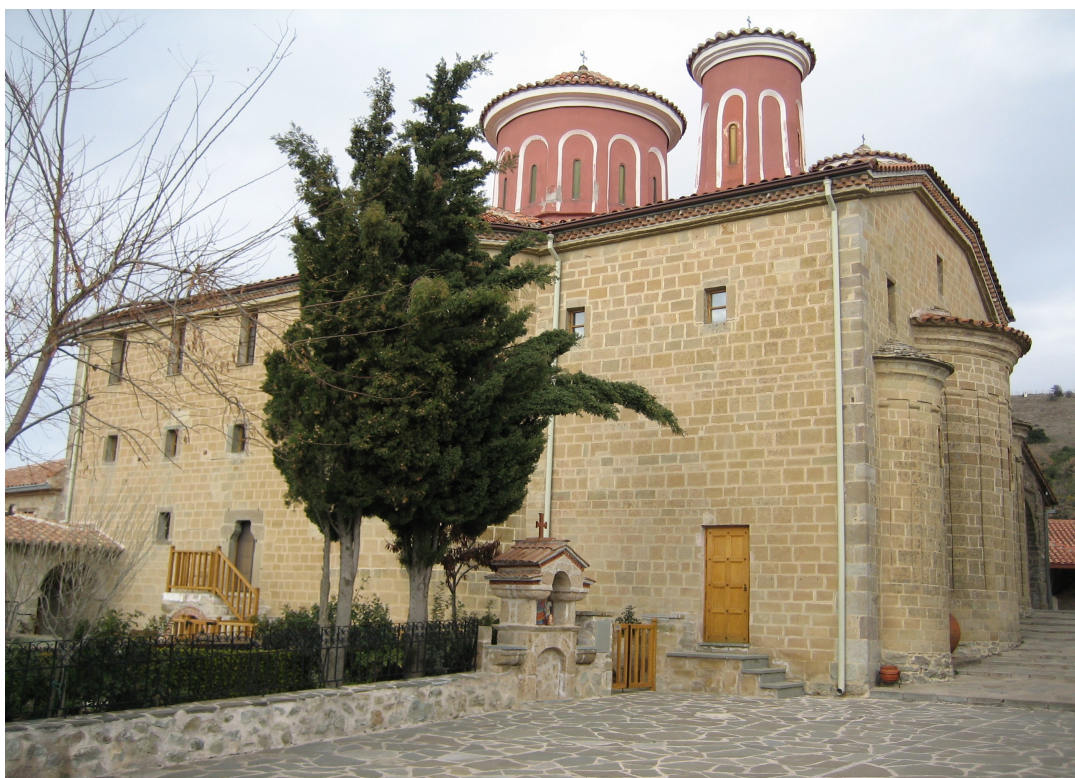
Ο ναός στη σημερινή του μορφή. Βλέπουμε και μια πόρτα που διανοίχτηκε στην τοιχοποιία δεξιά χωρίς τη σύμφωνη γνώμη του μελετητή. Η χρησιμότητά της αμφισβητείται. Πηγή: Θεοδώρου Ευστράτιος

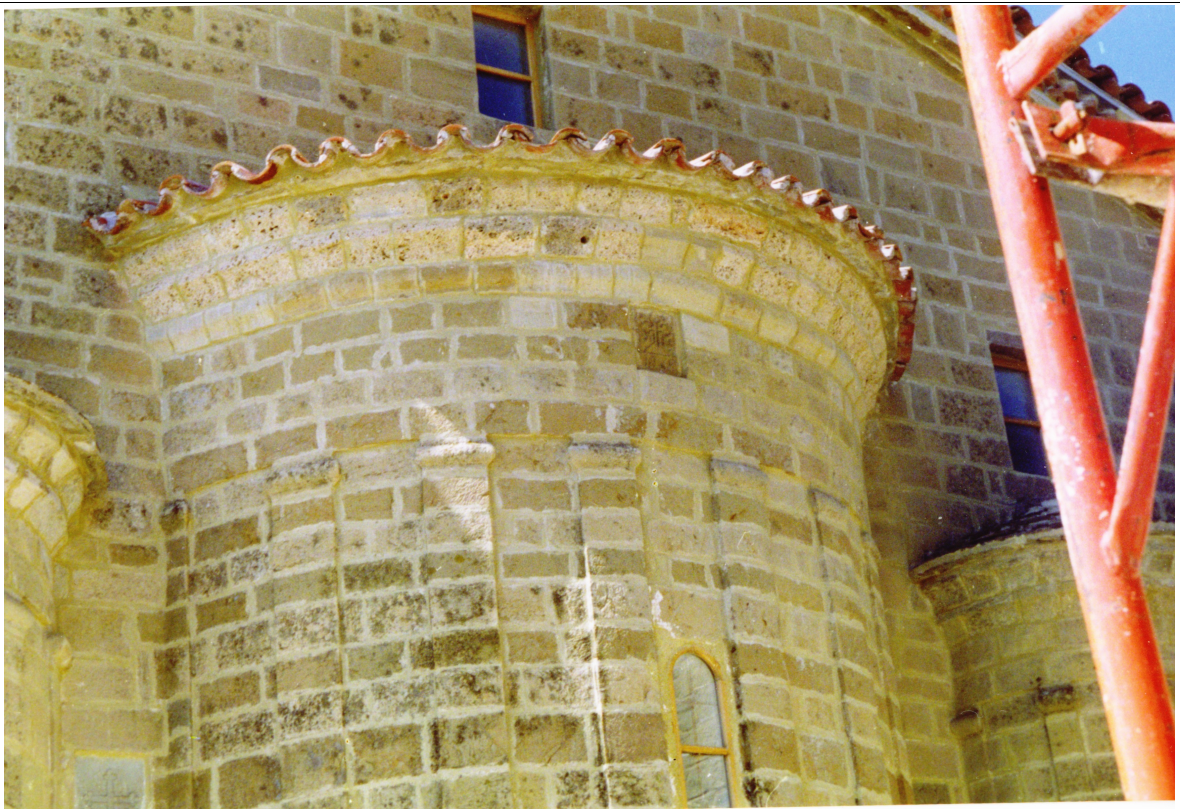
Η οροφή της μεσαιάς κόγχης ολοκληρωμένη.

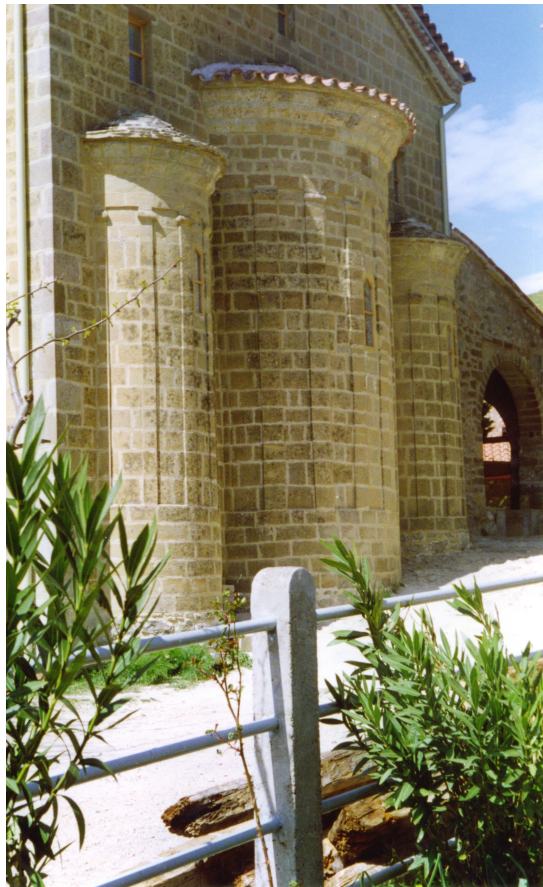
Η Ανατολική πλευρά ολοκληρωμένη.

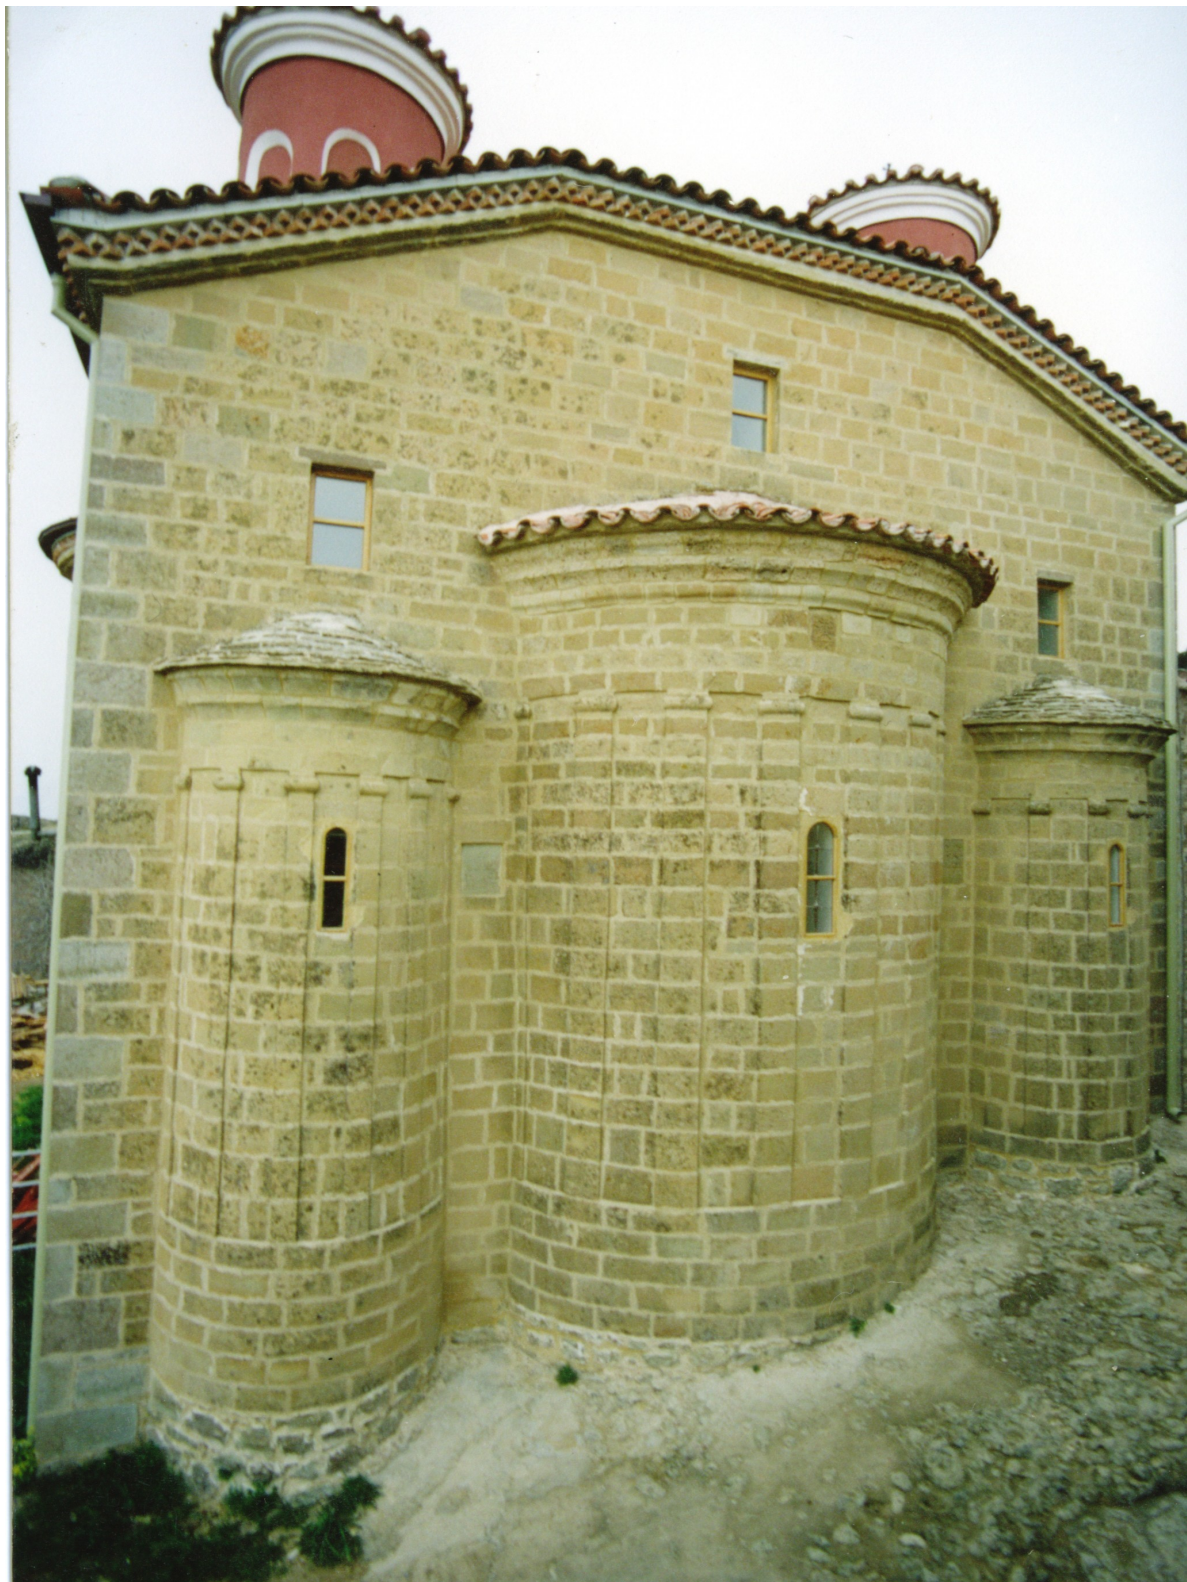
Πλήρης άποψη μετά την ολοκλήρωση της επισκευής στην ανατολική πλευρά του ναού. Φαίνονται καθαρά οι λίθοι που προστέθηκαν λόγω διαφορετικού χρώματος αυτών.

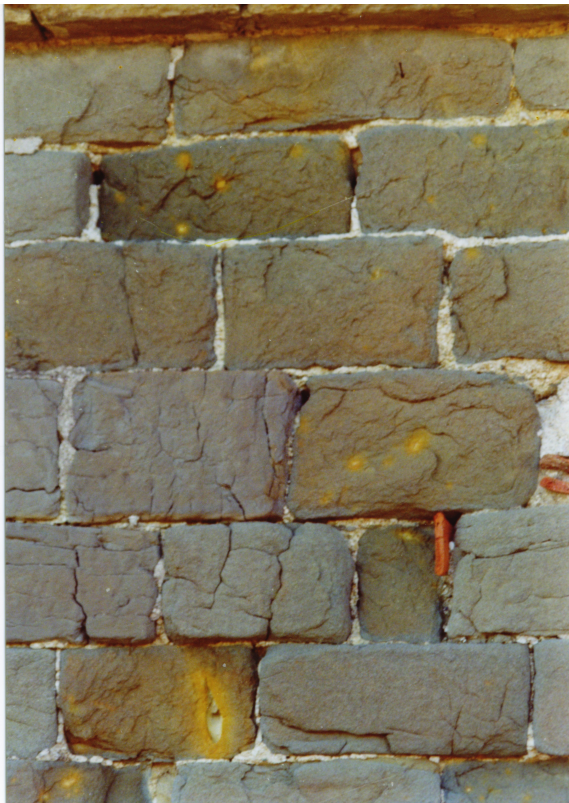
Φθαρμένοι λίθοι λεπτομέρεια.

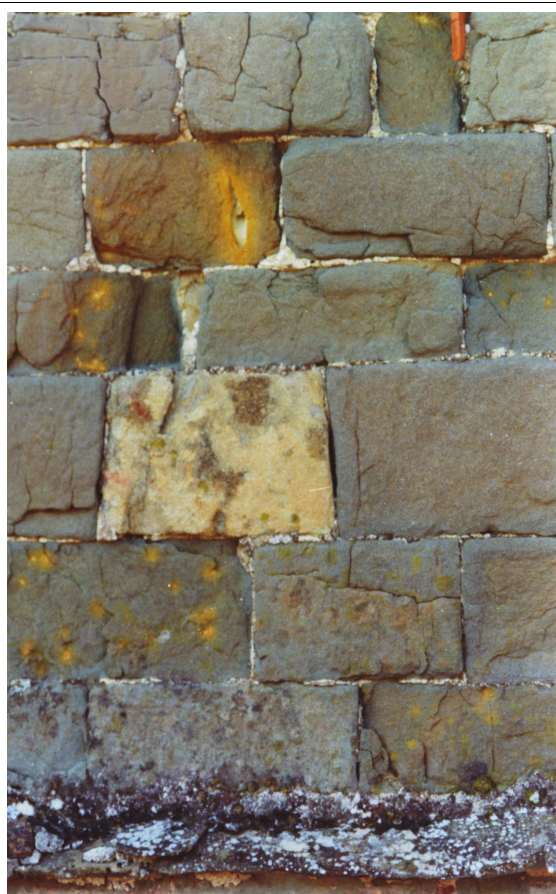
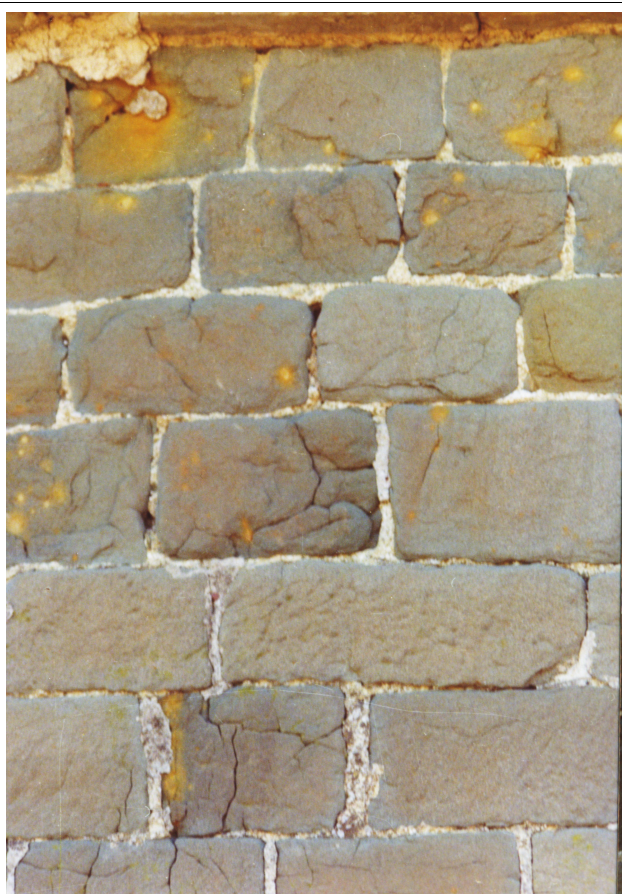
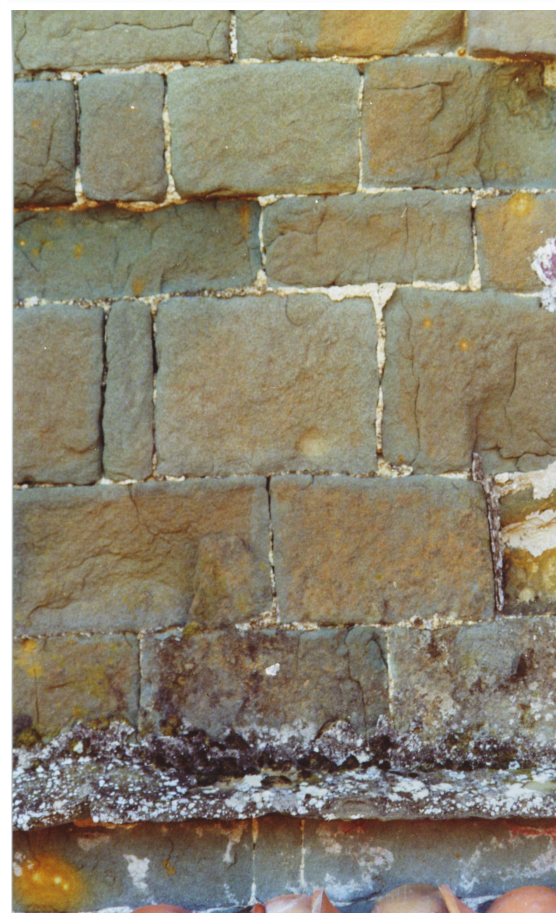
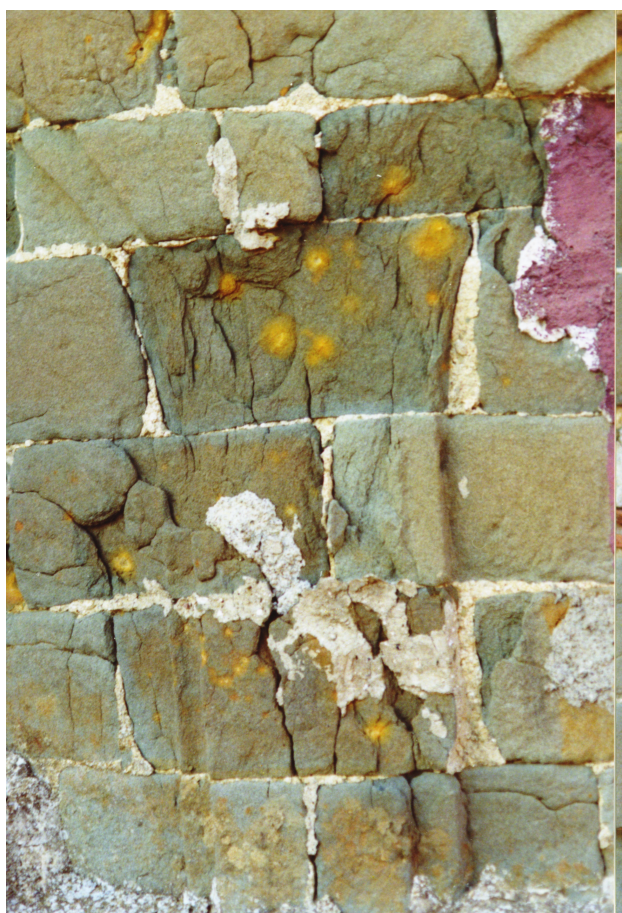
Φθαρμένοι λίθοι λεπτομέρειες.

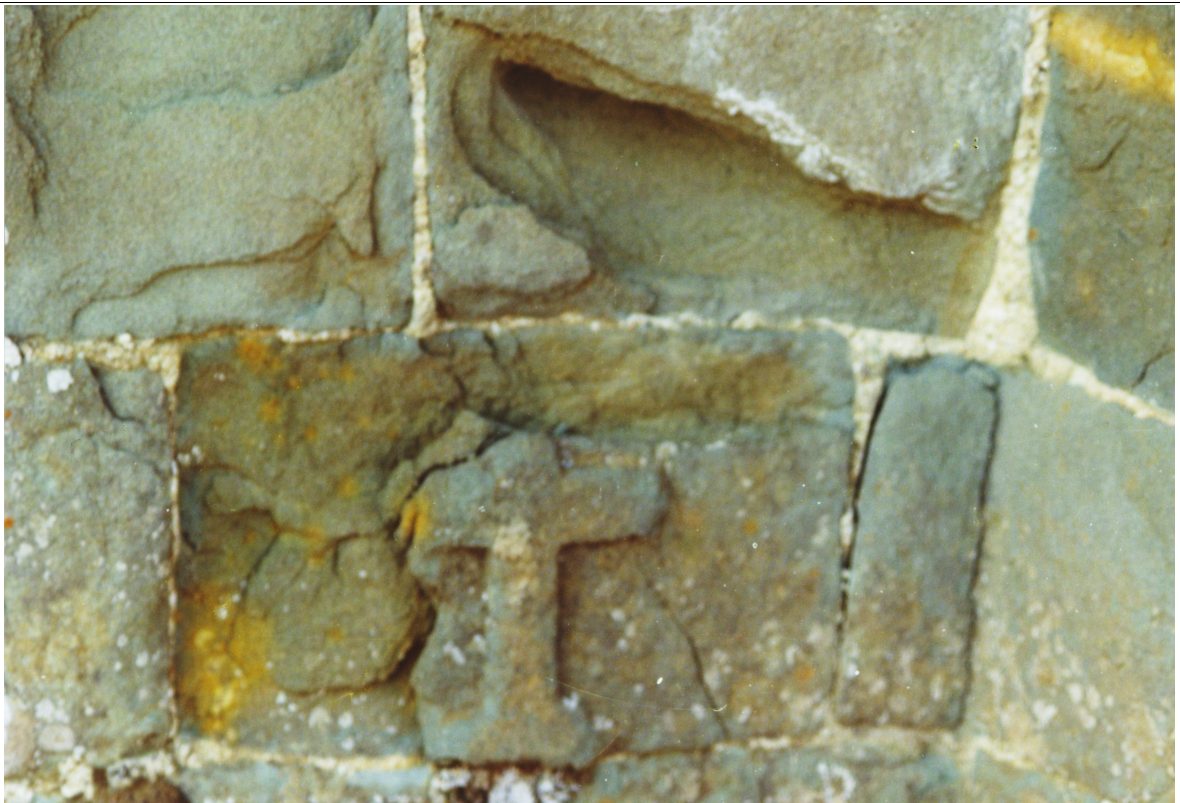
Λίθος με λαξευμένο σταυρό στο κέντρο του.

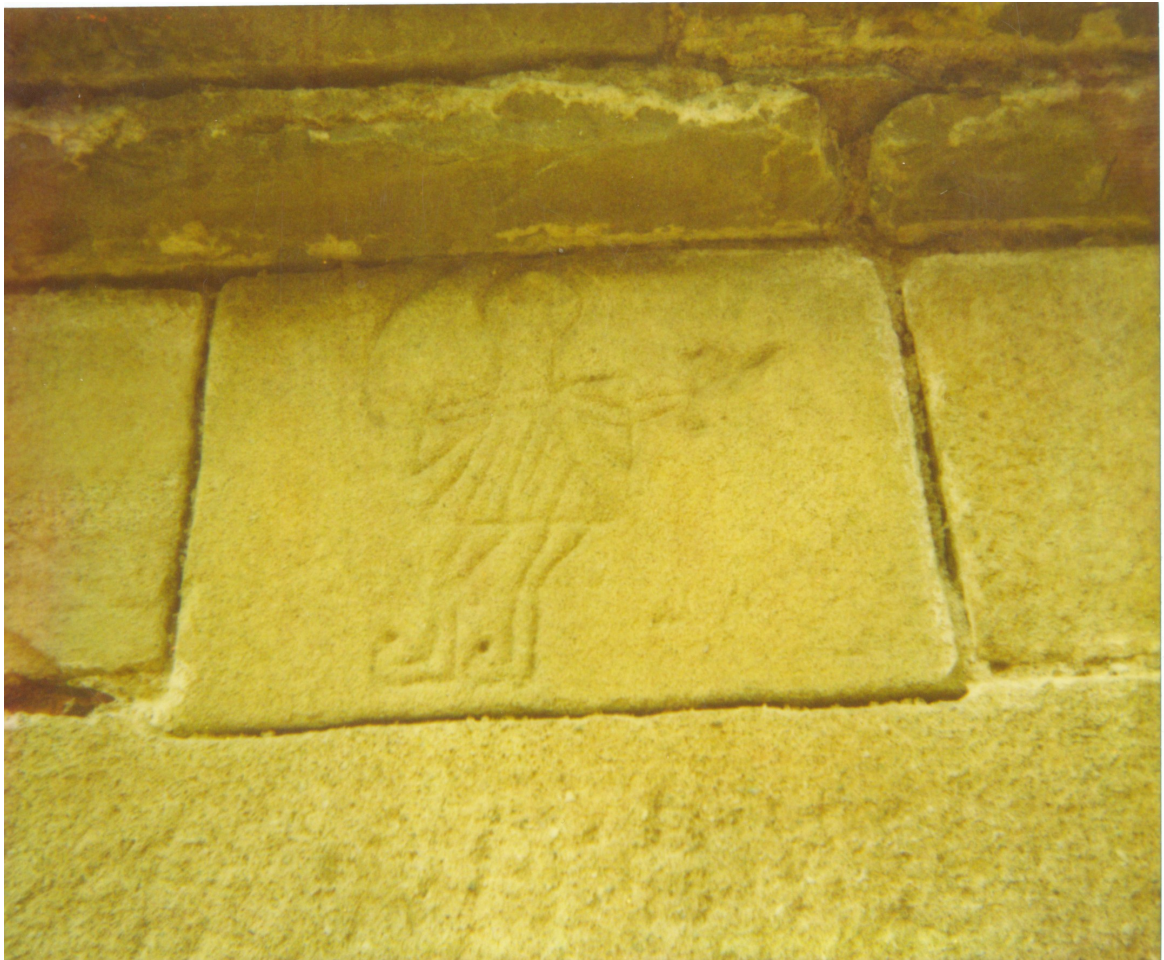
Λίθος μεταγενέστερος με λαξευμένη μορφή.

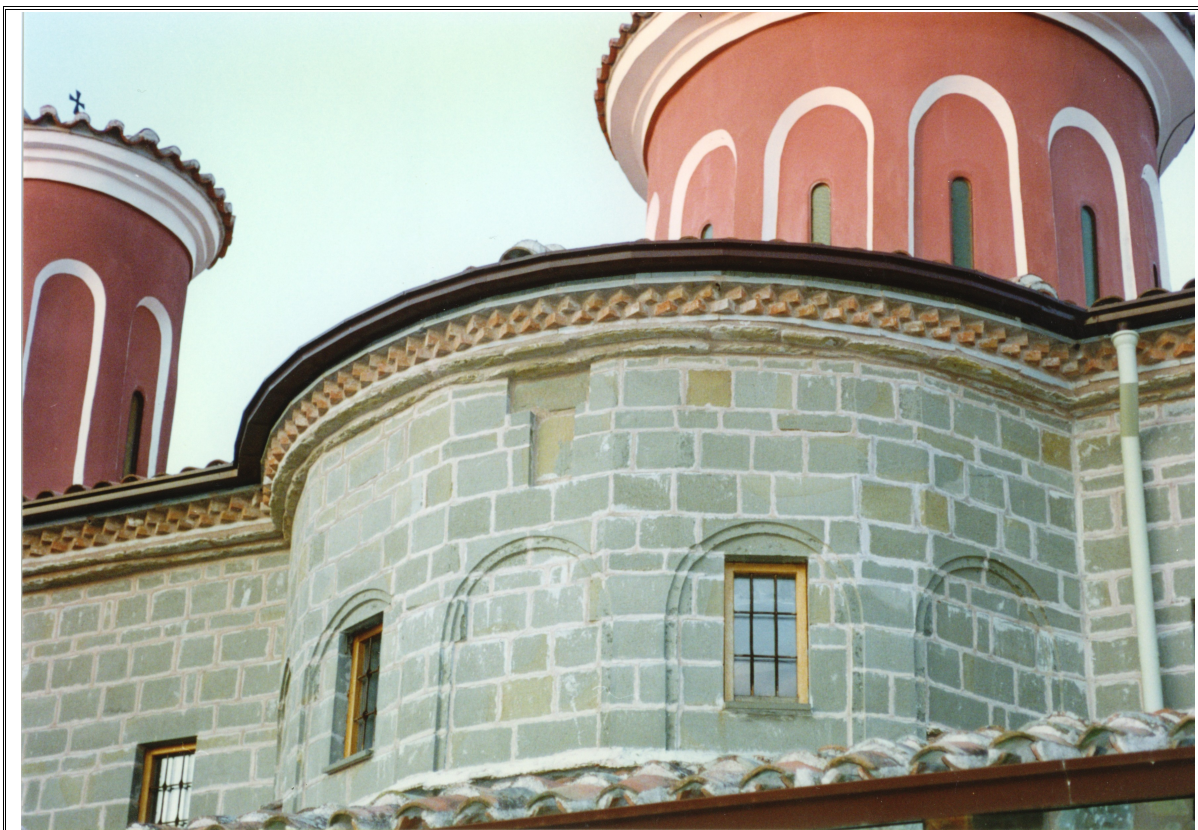
Η αποκατάσταση ολοκληρωμένη.

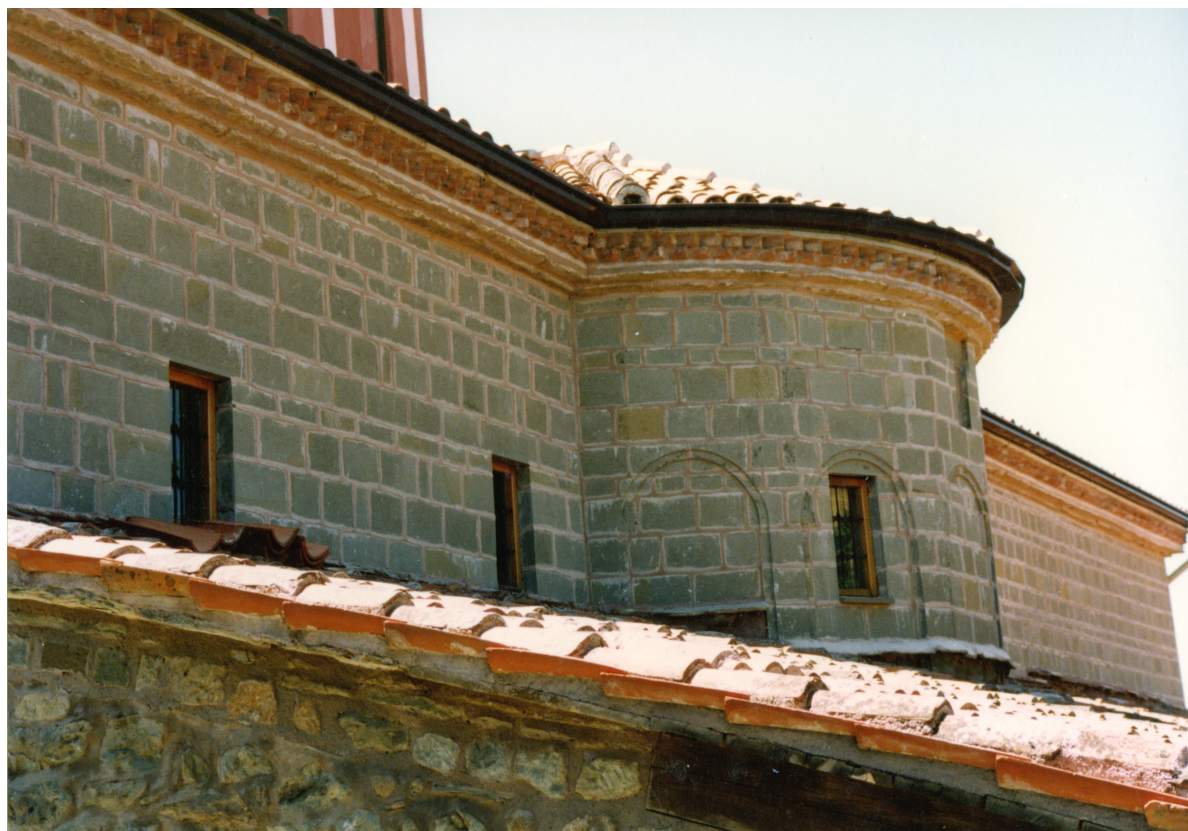
Η αποκατάσταση ολοκληρωμένη.

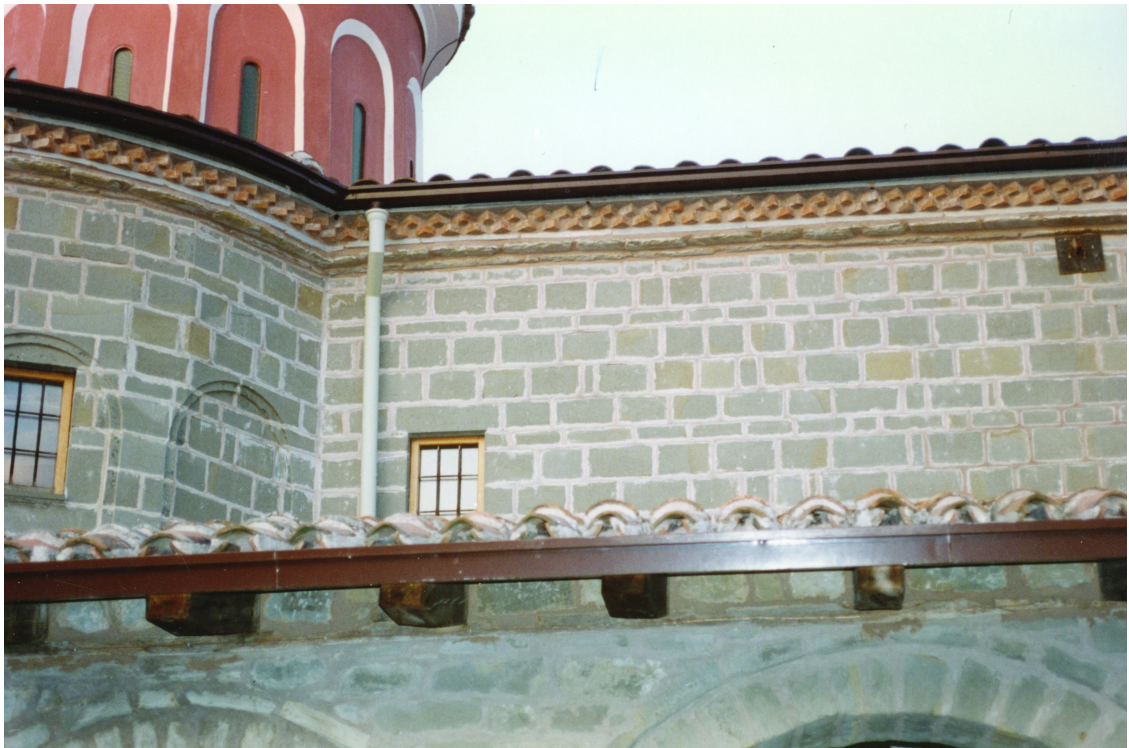
Μετά το πέρας των εργασιών. Πάνω δεξιά βλέπουμε και τη βάση ενός ελκυστήρα που τοποθετήθηκε στο εσωτερικό του ναού.

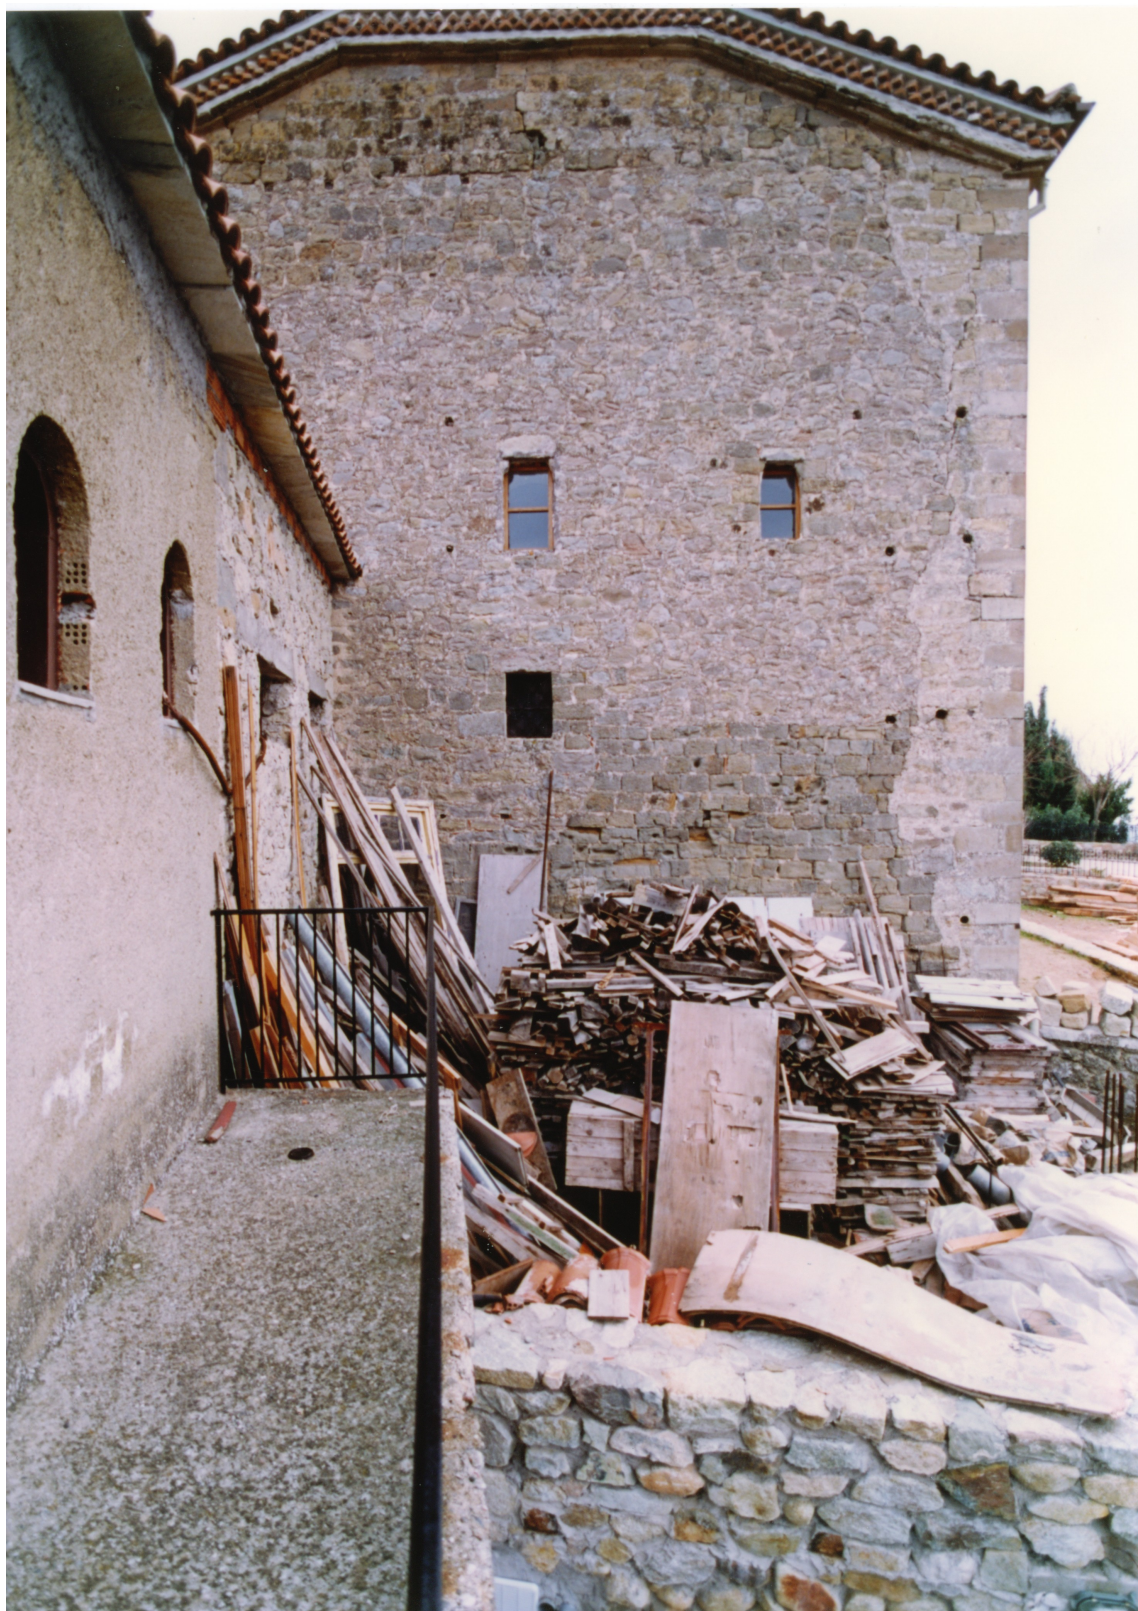
Αφού ολοκληρώθηκαν οι εργασίες στη βόρεια, ανατολική και νότια πλευρά άρχισαν οι εργασίες και στη δυτική πλευρά του ναού του Αγίου Χαραλάμπους.

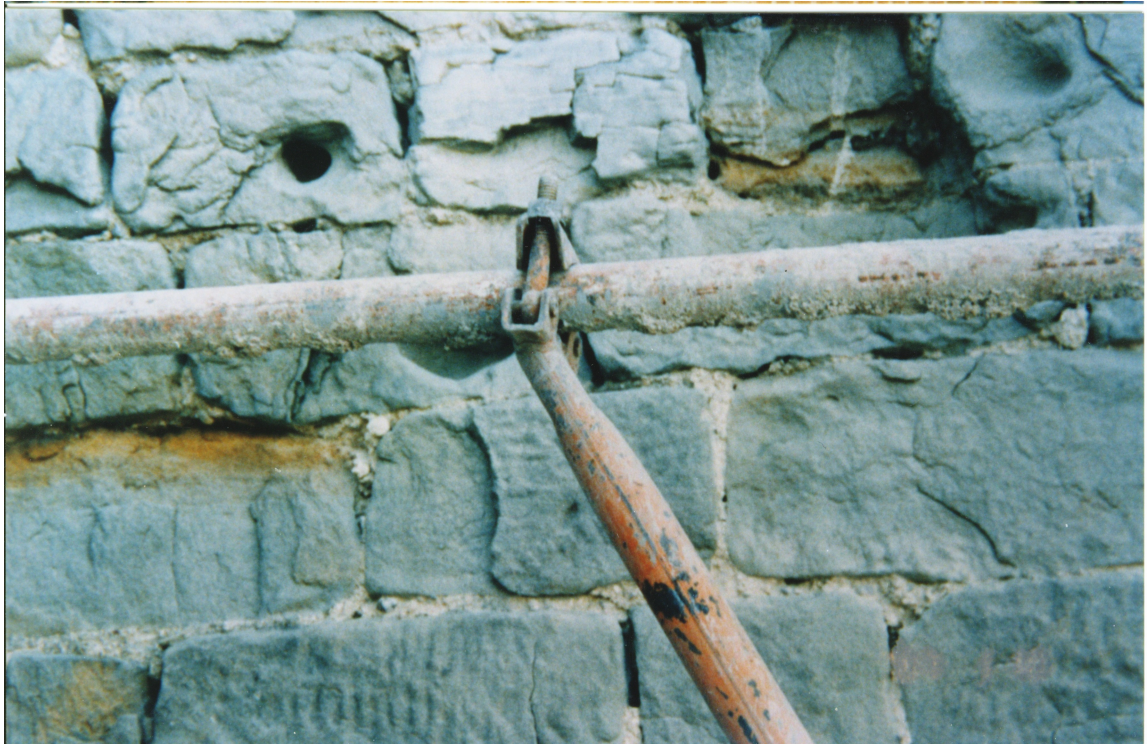
Λίθοι προς αντικατάσταση.
