ΠΤΥΧΙΑΚΗ ΕΡΓΑΣΙΑ

ΣΥΓΧΡΟΝΗ ΜΕΘΟΔΟΛΟΓΙΑ ΘΕΡΑΠΕΙΑΣ ΒΛΑΒΩΝ

ΜΟΝΗ ΑΓΙΟΥ ΣΤΕΦΑΝΟΥ ΜΕΤΕΩΡΩΝ

ΠΡΟΒΛΗΜΑΤΑ ΑΝΑΣΤΥΛΩΣΗΣ

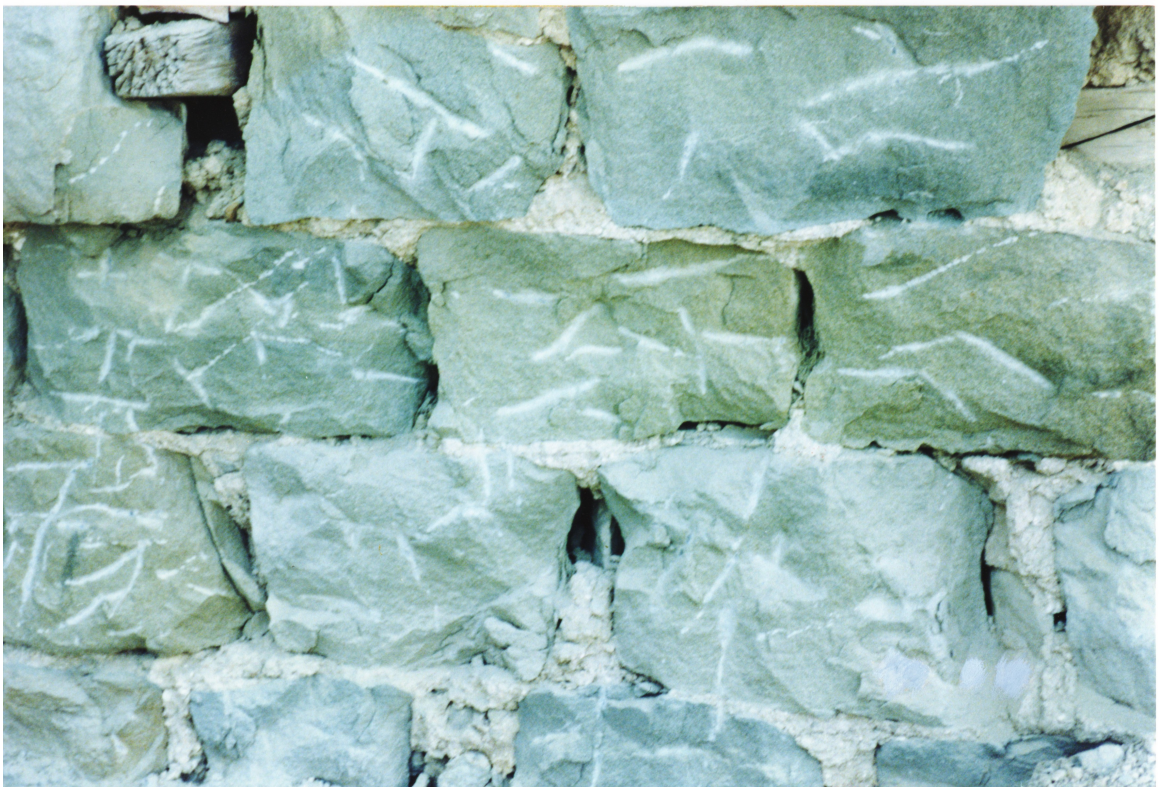
Αφού εντοπίσουμε τα σημεία που θα αντικαταστήσουμε τους λίθους, σημειώνουμε ποιο ακριβώς από αυτούς θα αντικατασταθούν.

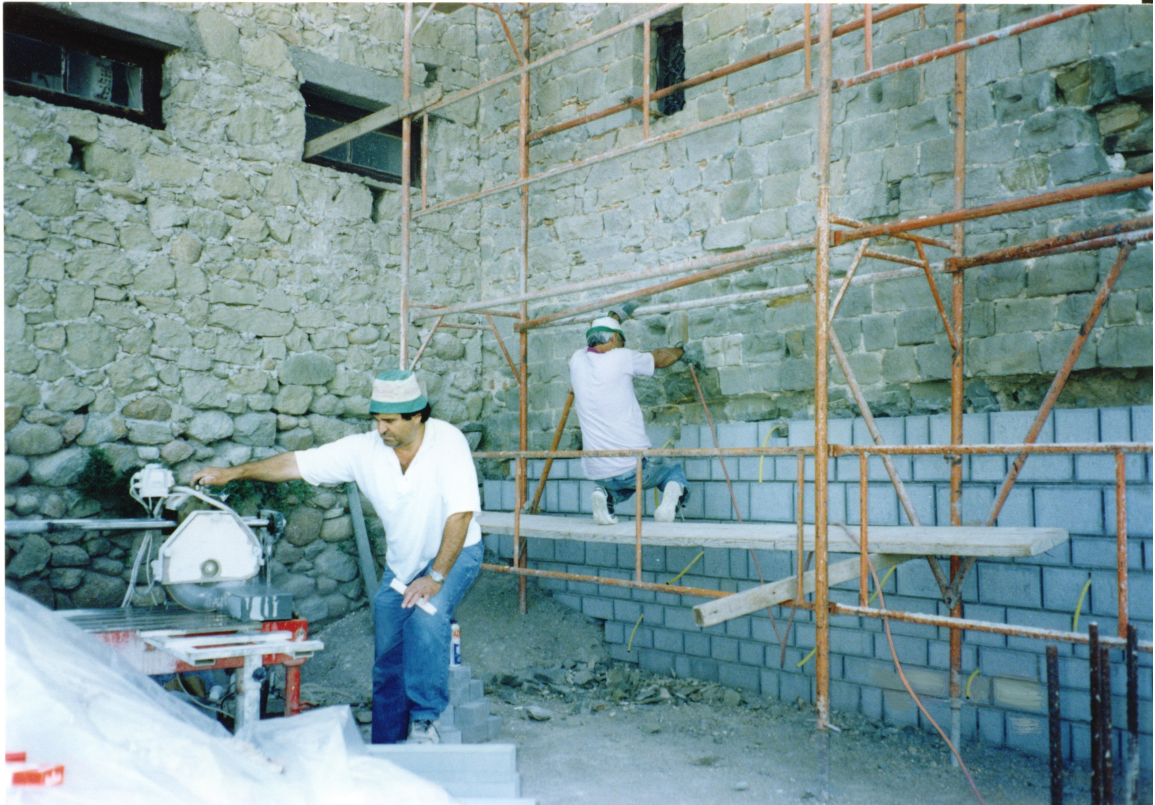
Ο εργάτης αριστερά διαμορφώνει ένα λίθο χρησιμοποιώντας ειδικό μηχάνημα ενώ πίσω του ένας άλλος μάστορας αφαιρεί τους λίθους που είχαν σημειωθεί προηγουμένως. Παρατηρούμε ότι στη βάση έχουν ήδη τοποθετηθεί οι νέοι λίθοι με τα σωληνάκια και είναι έτοιμη για την αρμολόγηση.

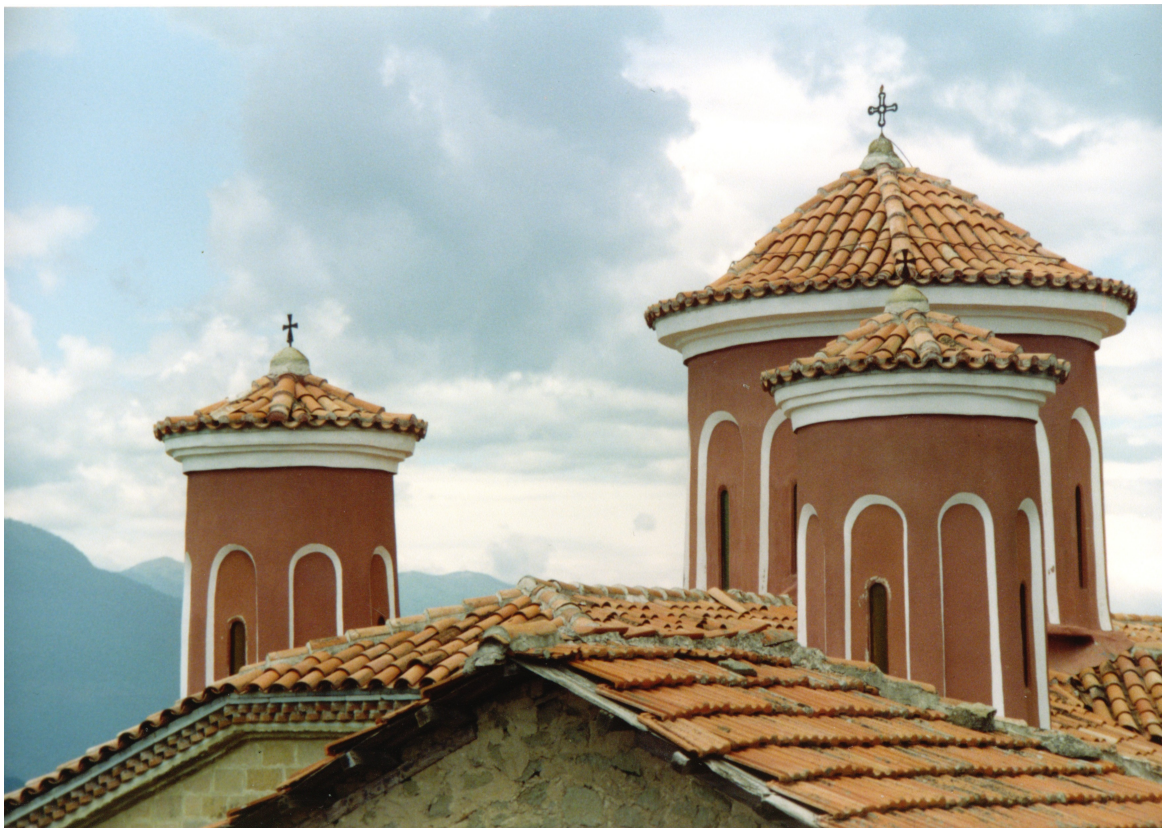
Βλέπουμε ένα μέρος της στέγης με διαφορετικά κεραμίδια.

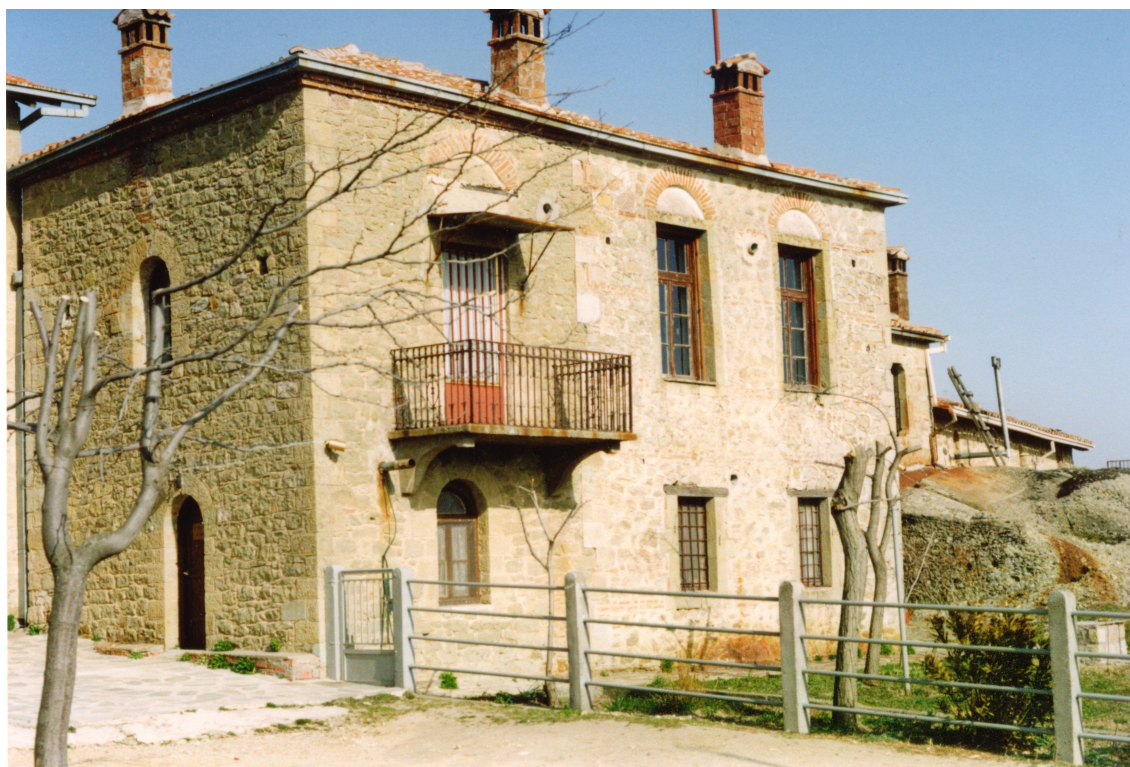
Στο κτήριο προστέθηκαντσιμεντένια πατώματα και βεράντες πακτωμένα μέσα στην λιθοδομή. Αυτό πέρα από το αισθητικό αποτέλεσμα πρόσθεσε κι επιπλέον βάρος στους τοίχους. Η κατασκευή αυτή ήταν τόσο καλή που το άντεξε το επιπλέον βάρος στο πέρασμα του χρόνου. Εσωτερικά επιχρίστηκε όλος ο χώρος όπως πρόσταζαν οι τάσεις της εποχής. Στητσιμεντένια βεράντα προστέθηκε ένα μεταλλικό στέγαστρο το οποίο με την πάροδο των ετών σκούριασε με τη σκουριά να διαβρώνει τη λιθοδομή.

Το μουσείο της μονής όπως ήταν πριν την αποκατάσταση. Πηγή: Τζήμας Σωτήριος – Ιερά Μονή Αγίου Στεφάνου.

Τα πρέκια και γενικά τα πλαίσια των παραθύρων ενισχύθηκαν με οπλισμένο σκυρόδεμα. Τα μεταλλικά καιτσιμεντένια στοιχεία σε συνδυασμό με την έλλειψη συντήρησης οδήγησαν στο αποτέλεσμα που βλέπουμε στη φωτογραφία.

Πρόταση λοιπόν του κ. Τζήμα στην εφορία Βυζαντινών αρχαιοτήτων ήταν να αντικατασταθούν αυτά τα στοιχεία με ξύλο και άλλα φυσικά υλικά ώστε να αναδειχθεί η αισθητική του κτηρίου. Η πρόταση έγινε δεκτή και οι εργασίες ξεκίνησαν.

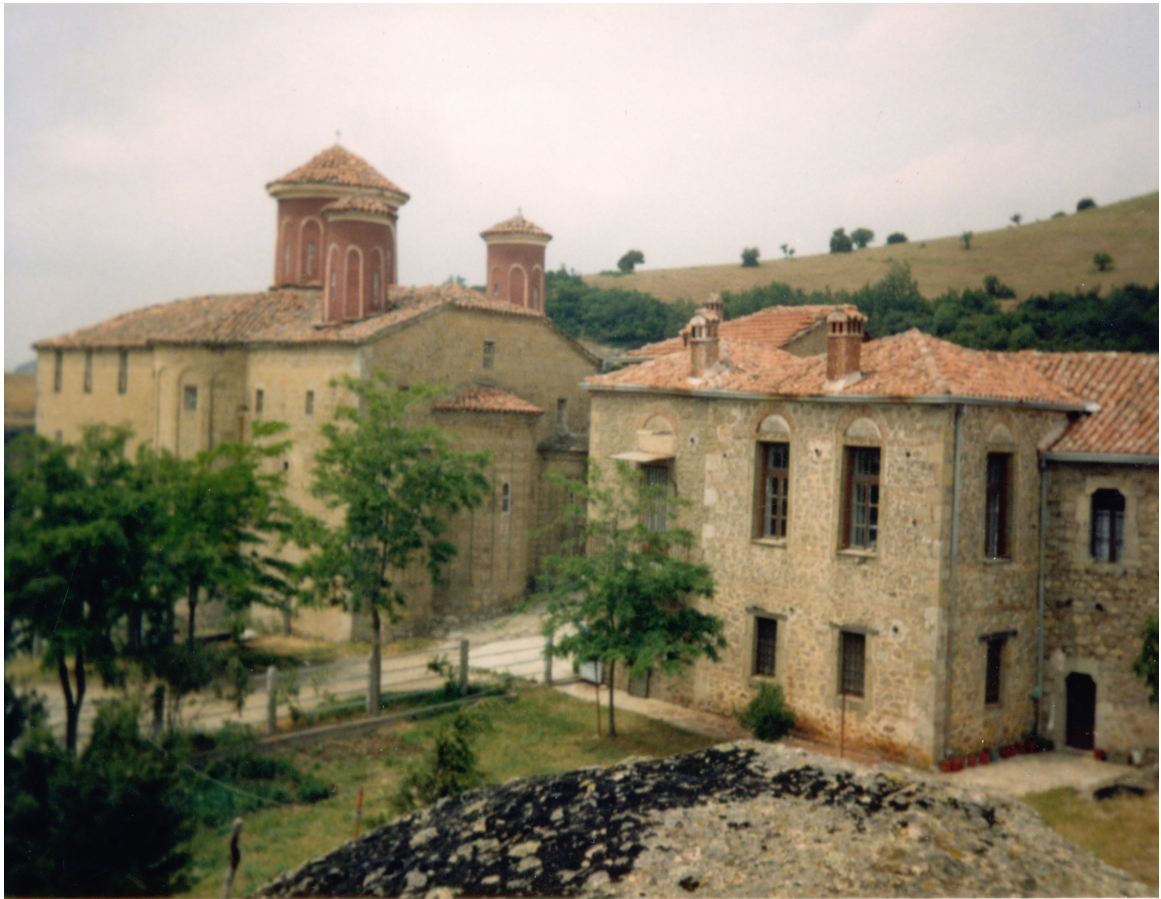
Αφού αποκαταστάθηκε το εσωτερικό του κτηρίου οι εργασίες συνεχίστηκαν στο εξωτερικό του κτηρίου. Βλέπουμε το μουσείο πριν την έναρξη των εργασιών.

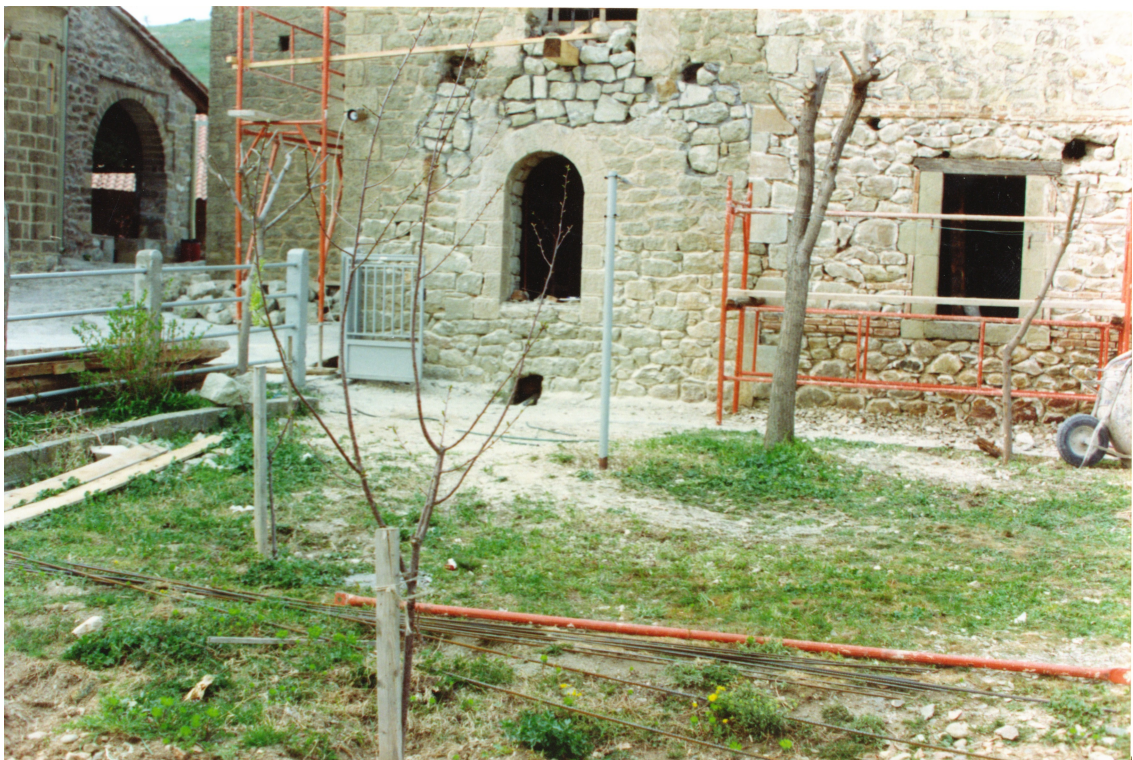
Φωτογραφία από τη βάση του κτηρίου. Οι πρώτες σκαλωσιές έχουν στηθεί ενώ και η τσιμεντένια βεράντα έχεις αφαιρεθεί.

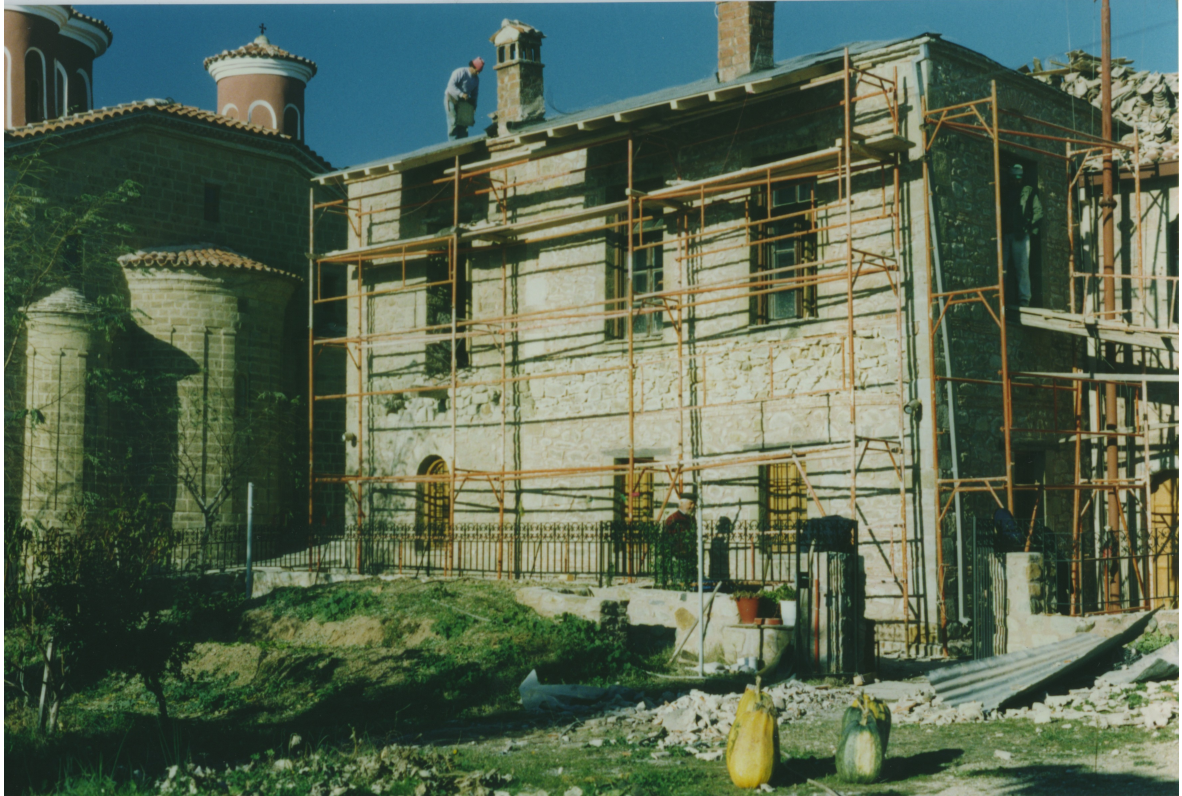
Το πέτσωμα της στέγης είναι έτοιμο.

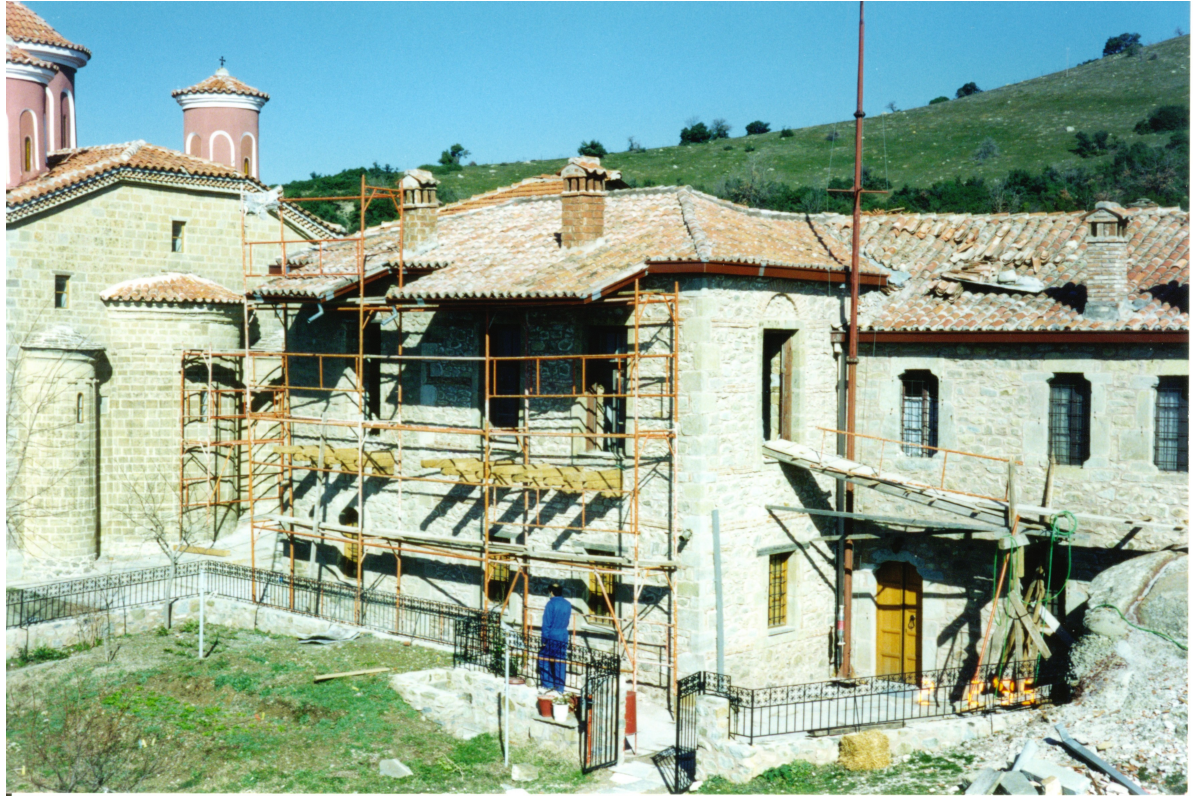
Τα δοκάρια από τα μπαλκόνια στη θέση τους.

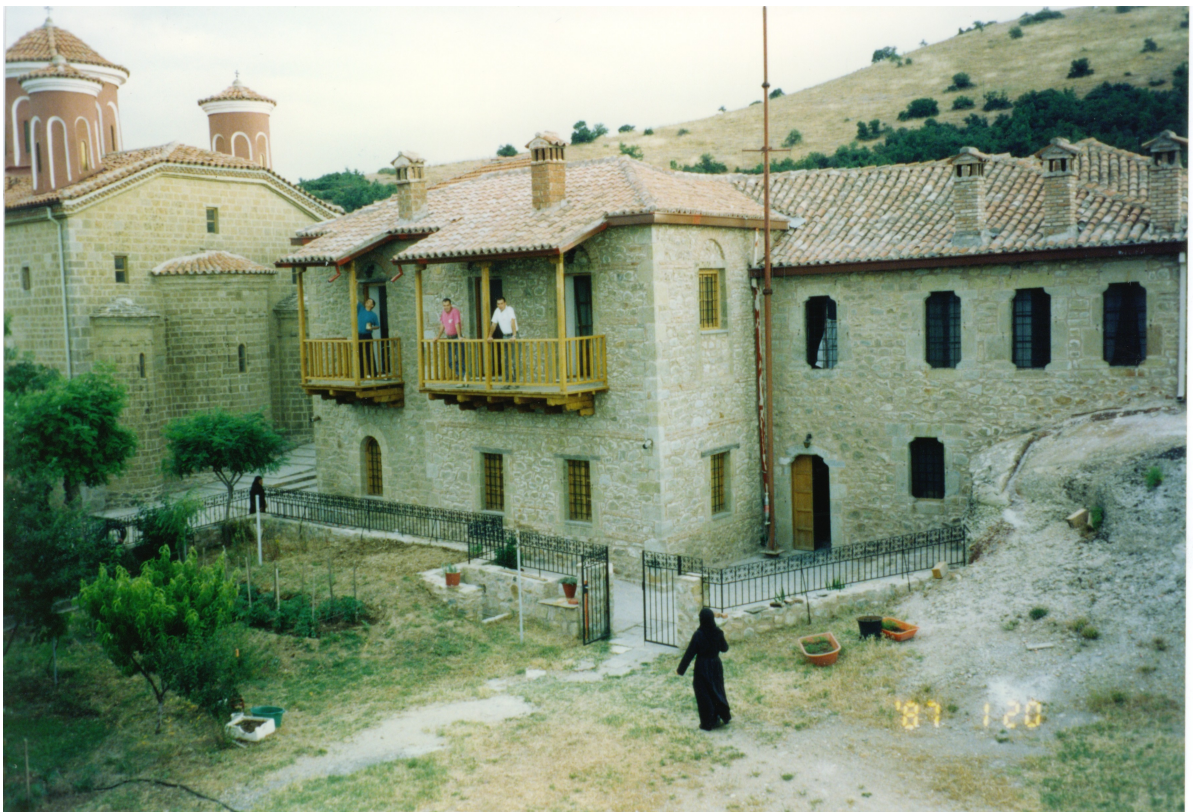
Τέλος εργασιών. Όλα είναι στη θέση τους.

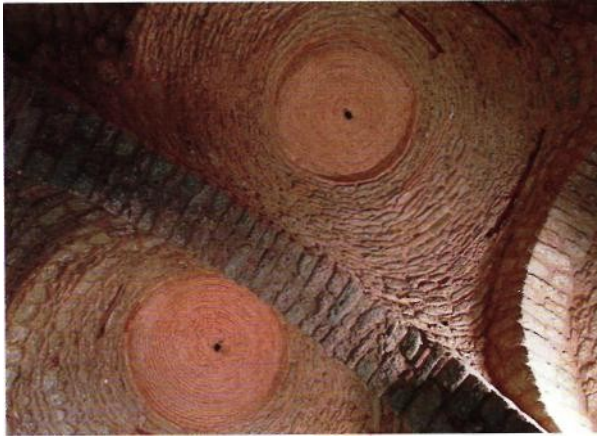
Μετά την ολοκλήρωση των εργασιών παρουσιάστηκε το μεγαλείο της αρχιτεκτονικής κληρονομιάς που έφερε το μουσείο της μονής.

Η επέμβαση κρίνεται απολύτως επιτυχημένη. Πέτυχε το στόχο της μετατρέποντας αυτό το χώρο σε ένα πολύ λειτουργικό μουσείο και αναδεικνύοντας τα χαρίσματα του κτηρίου.
